IV 東京電力福島第一原子力発電所における事故対処

1 地震発生後、津波到達までの状況及びこれに対する対処（3月11日14時46分頃から同日15時35分頃までの間）

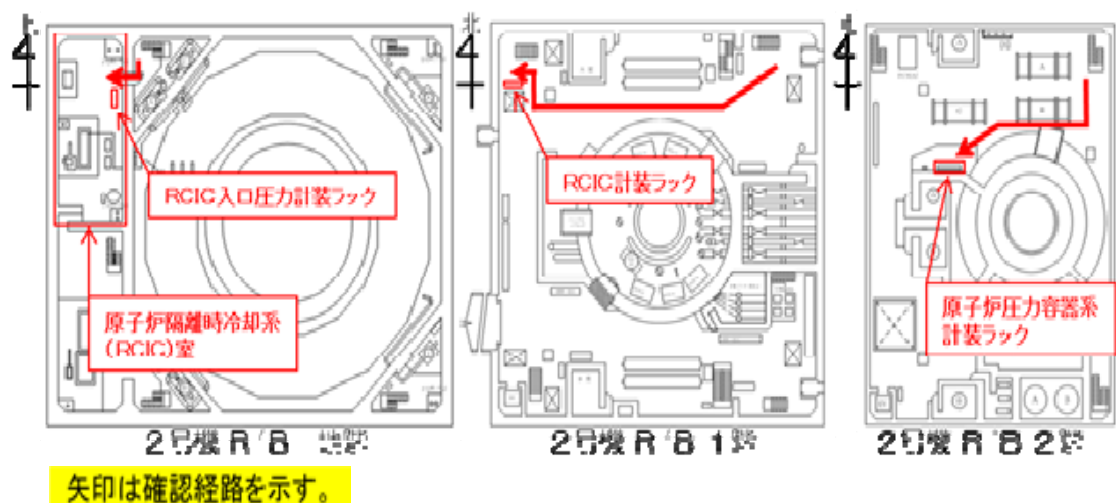
図IV-2 計器ラックの位置及びその確認経路 東京電力作成資料を基に作成

そこで、当直は、2号機R/Bの1階及び2階にある計器ラックで2号機の原子炉圧力とRCICポンプ吐出圧力を確認すれば、RCICの作動状態も分かると考え、1階のRCIC計装ラックでRCICポンプ吐出圧力を確認し、2階の原子炉圧力容器系計装ラックで原子炉圧力を確認しに行った（図IV-2参照）。

当直がこれらの計測機器を確認した結果によれば、RCIC ポンプ吐出圧力が 6.0MPa gage を示し、原子炉圧力が 5.6MPa gage を示しており、RCIC ポンプ吐出圧力が原子炉圧力を上回る数値を示していたことが判明した。そのため、当直は、RCIC が作動中であると判断し、1/2 号中央制御室に戻り、当直長にその旨報告した。

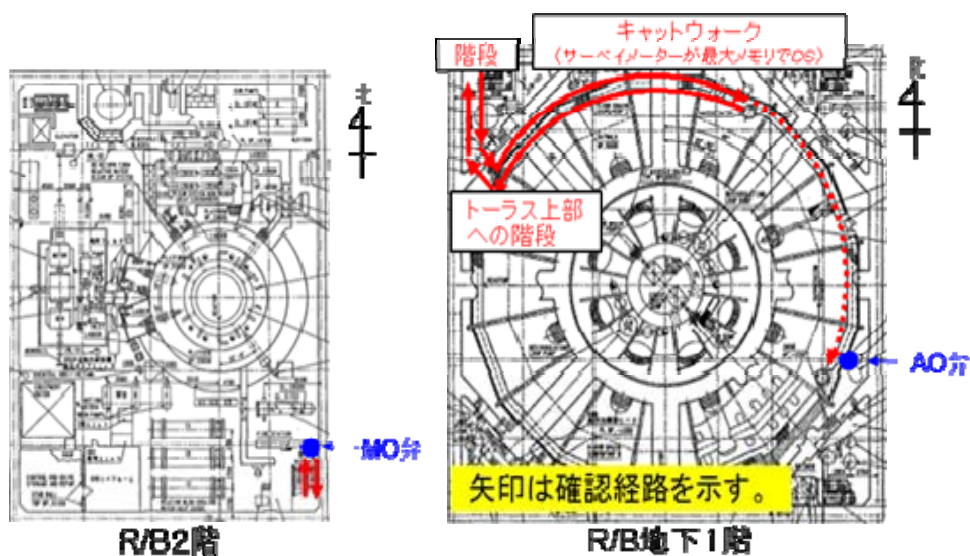
図IV-4 AO弁の位置

弁) 小弁を手動で開操作するため、1/2 号中央制御室を出発し、1 号 R/B 地下 1 階のトーラス室に行った。しかし、この当直 2 名は、トーラス室内の S/C ベント弁 (AO 弁) 小弁の位置に向かう途中、線量限度 100mSv を超える可能性が生じたため、S/C ベント弁 (AO 弁) 小弁の開操作を断念し、同日 9 時 30 分頃、1/2 号中央制御室に引き返した (図IV-4 参照)。

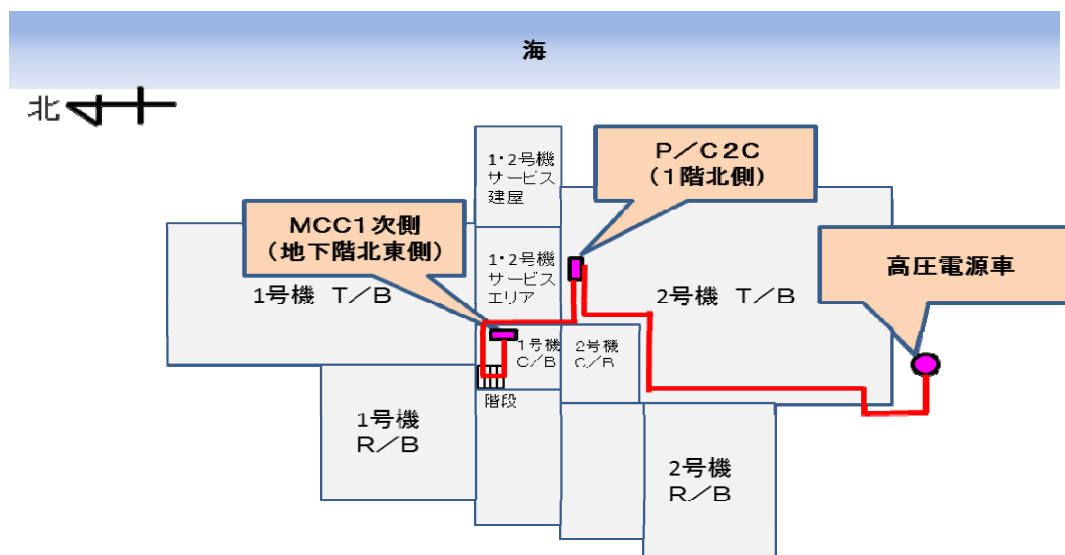
図IV-6 1・2号機ケーブル敷設ルート(略図) 東京電力作成資料を基に作成

発電所対策本部復旧班は、2C までの距離やケーブル敷設等の作業性を考慮し、2号機 T/B 南側に電源車を配置し、2号機 T/B 外を西方向に高圧ケーブルを敷設して、2号機 T/B 西側貫通部から2号機 T/B 内に高圧ケーブルを通し、2号機 T/B 内1階西側廊下から1階北側にある電源盤の2Cまで高圧ケーブルを敷設して、ケーブルの両端を、それぞれ電源車と2Cに接続して2号機の電源復旧を行うことにした。また、この2Cから、1号機コントロール建屋(C/B)地下1階北東側にある電源盤のMCC1次側まで低圧ケーブルを敷設、接続して1号機の電源復旧を行うことにした(図IV-6参照)。

しかし、同日 15 時 36 分頃、1 号機 R/B で爆発が発生し、爆発による飛散物により、2 号機 T/B 南側から電源車に接続するために敷設していたケーブルが損傷した。

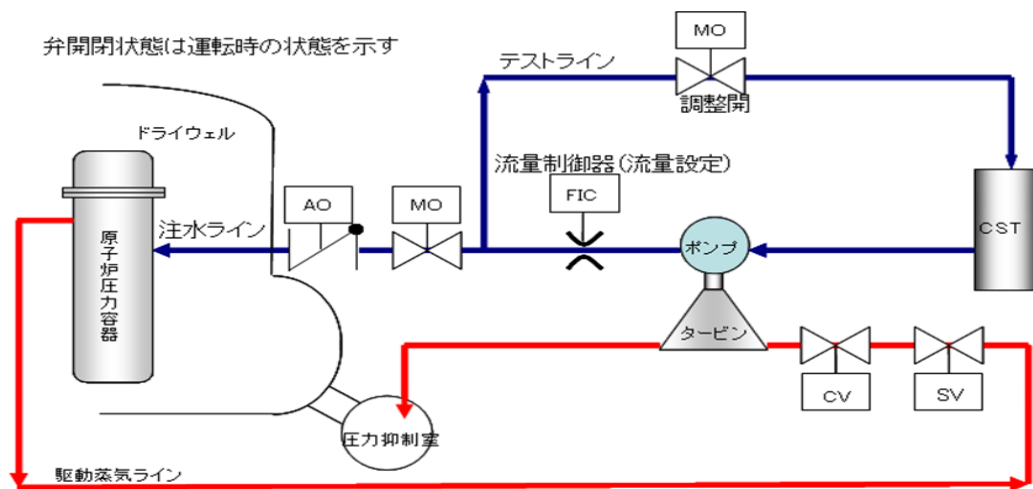
図IV-7 RCIC及びHPCIの原子炉注水ライン概要 東京電力作成資料を基に作成

さらに、原子炉水位が高くなってRCICが自動停止すれば、再起動時にバッテリ容量を大きく消費してしまうため、当直は、原子炉水位を監視しながら、定期的な機能試験に用いるテストラインを用いて、原子炉への注水ラインのほかに、テストラインを通じて水源である復水貯蔵タンクに戻し入れるラインを活かし、流量を調節しながらRCICを作動させた（図IV-7参照）。

しかし、同月12日11時36分頃、3号機のRCICが停止した。当直は、3号機R/B地下1階のRCIC室にRCICの挙動を確認しに行ったところ、RCICの「ラッチ」と呼ばれる留め金部分に、天井部から油分を含んだ水滴が落ちており、ラッチが外れているのを確認した。そこで、当直は、ラッチを連結して、RCICの再起動を試みたが、すぐに停止し、その後も、油分をふき取るなどしてラッチの連結を確保しようとしたが、やはりRCICが再起動することはなかった。

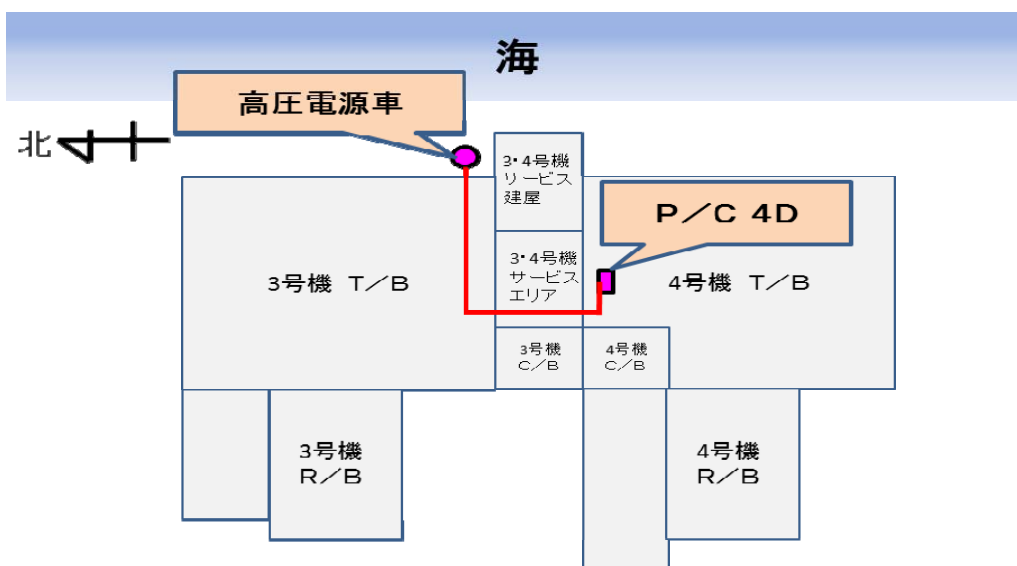
図IV-8 3・4号機ケーブル敷設ルート（略図） 東京電力作成資料を基に作成

- ① 3 月 13 日明け方から、発電所対策本部復旧班は、3 号機について、高圧注水が可能で SLC 系ポンプに必要な電源を供給するため、電源車と 4 号機 P/C (4D) を仮設ケーブルで接続するとともに、4D から 3 号機電源盤の MCC の D 系統 1 次側に仮設ケーブルで接続する作業を実施した（図IV-8 参照）。

な時間・労力を要する上、連絡通路の鉄扉が変形して開かなかったので協力企業に依頼してガス溶断して敷設経路を確保する必要があった。また、現場周辺にはがれきやガラ等の障害物が散乱し、道路上のマンホール蓋が欠落しているなど、悪条件が重なる作業環境であった。さらに、現場作業員らは、度重なる余震によって作業の中断を余儀なくされ、その都度、退避せざるを得なかった。そのため、電源復旧作業が思うように進まなかった。
