福島第一原子力発電所 5号機
「原子炉隔離時冷却系の機能喪失における保安規定違反」事象
に関する根本原因分析の実施
および再発防止対策の策定について

平成22年11月
東京電力株式会社

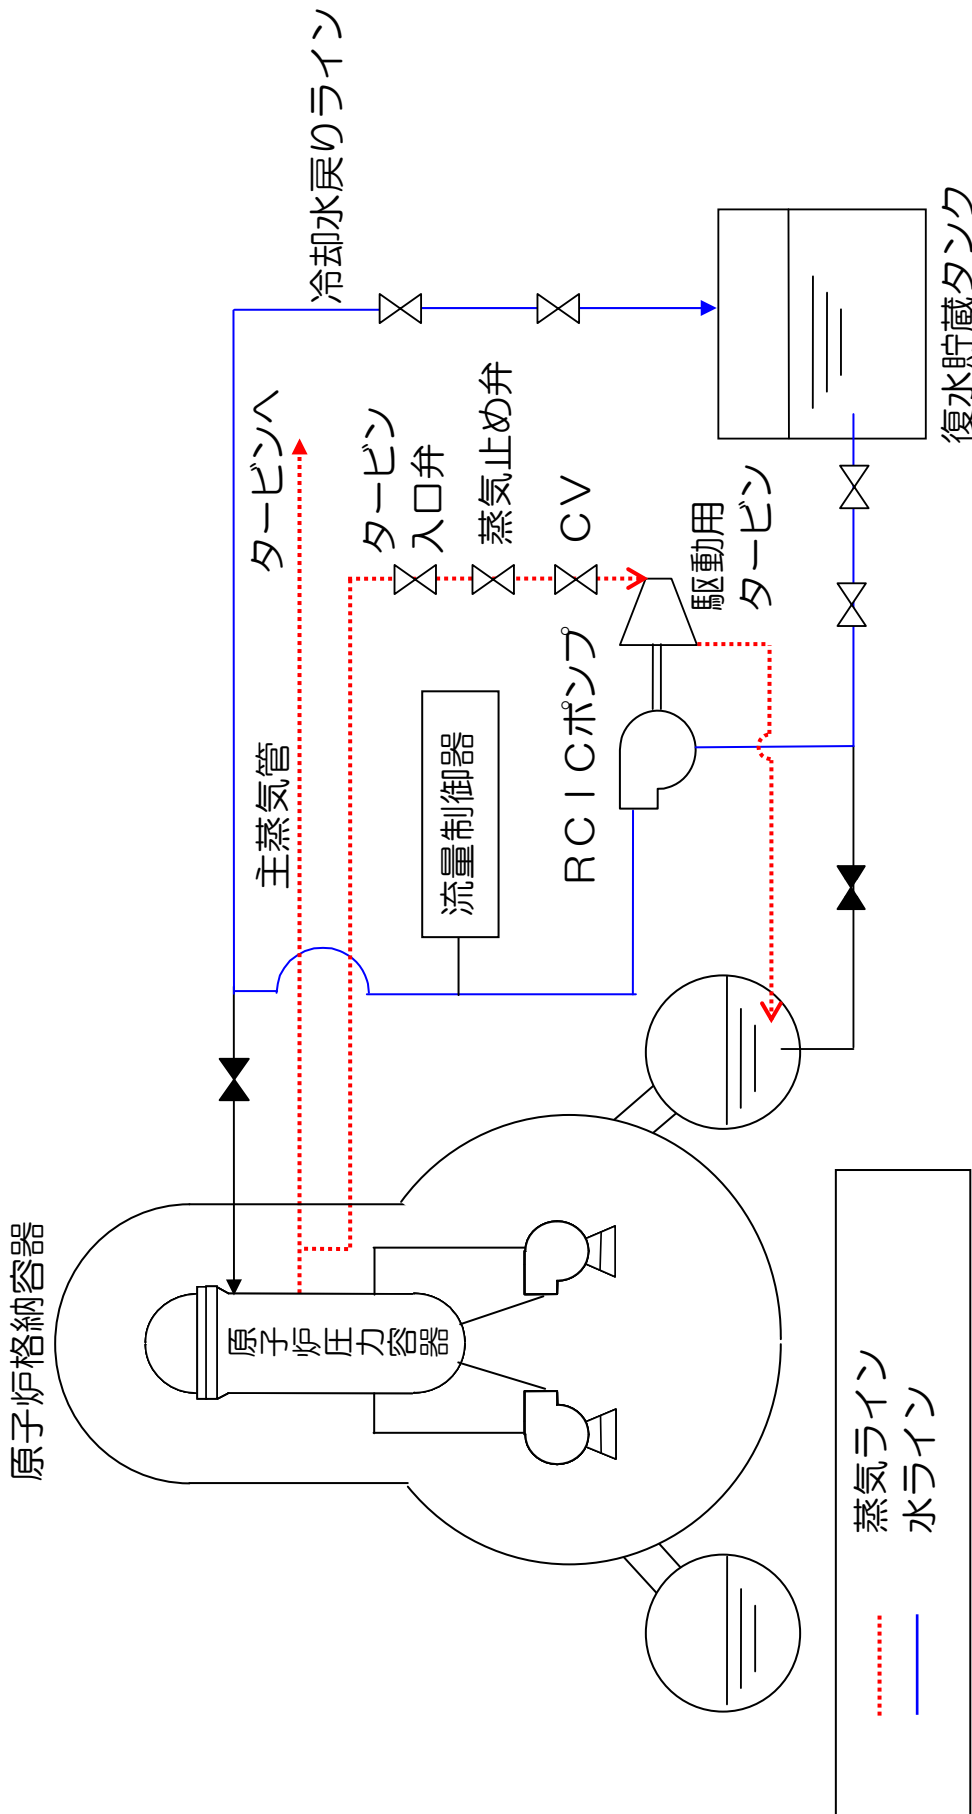
RCIC系統概略図（定例試験時）

11時19分にRCICタービンを起動したところ、「RCICタービントリップ」、「RCIC軸受油圧低」、「RCICポンプ流量低」警報が発生するとともに、RCICが自動停止した。

「RCICタービントリップ」等の警報が発生した要因を調査したところ、「RCICタービン制御盤」（現場盤：パネル番号25-510）において「RCICタービン過速度トリップ」が発報していたことから、RCICタービン蒸気加減弁（以下、「CV」という）が、CV制御指令により制御されるべきところ、制御されなかった可能性が考えられたため、CVが制御されなかった原因について、制御回路及びCV駆動機構の調査を行った。

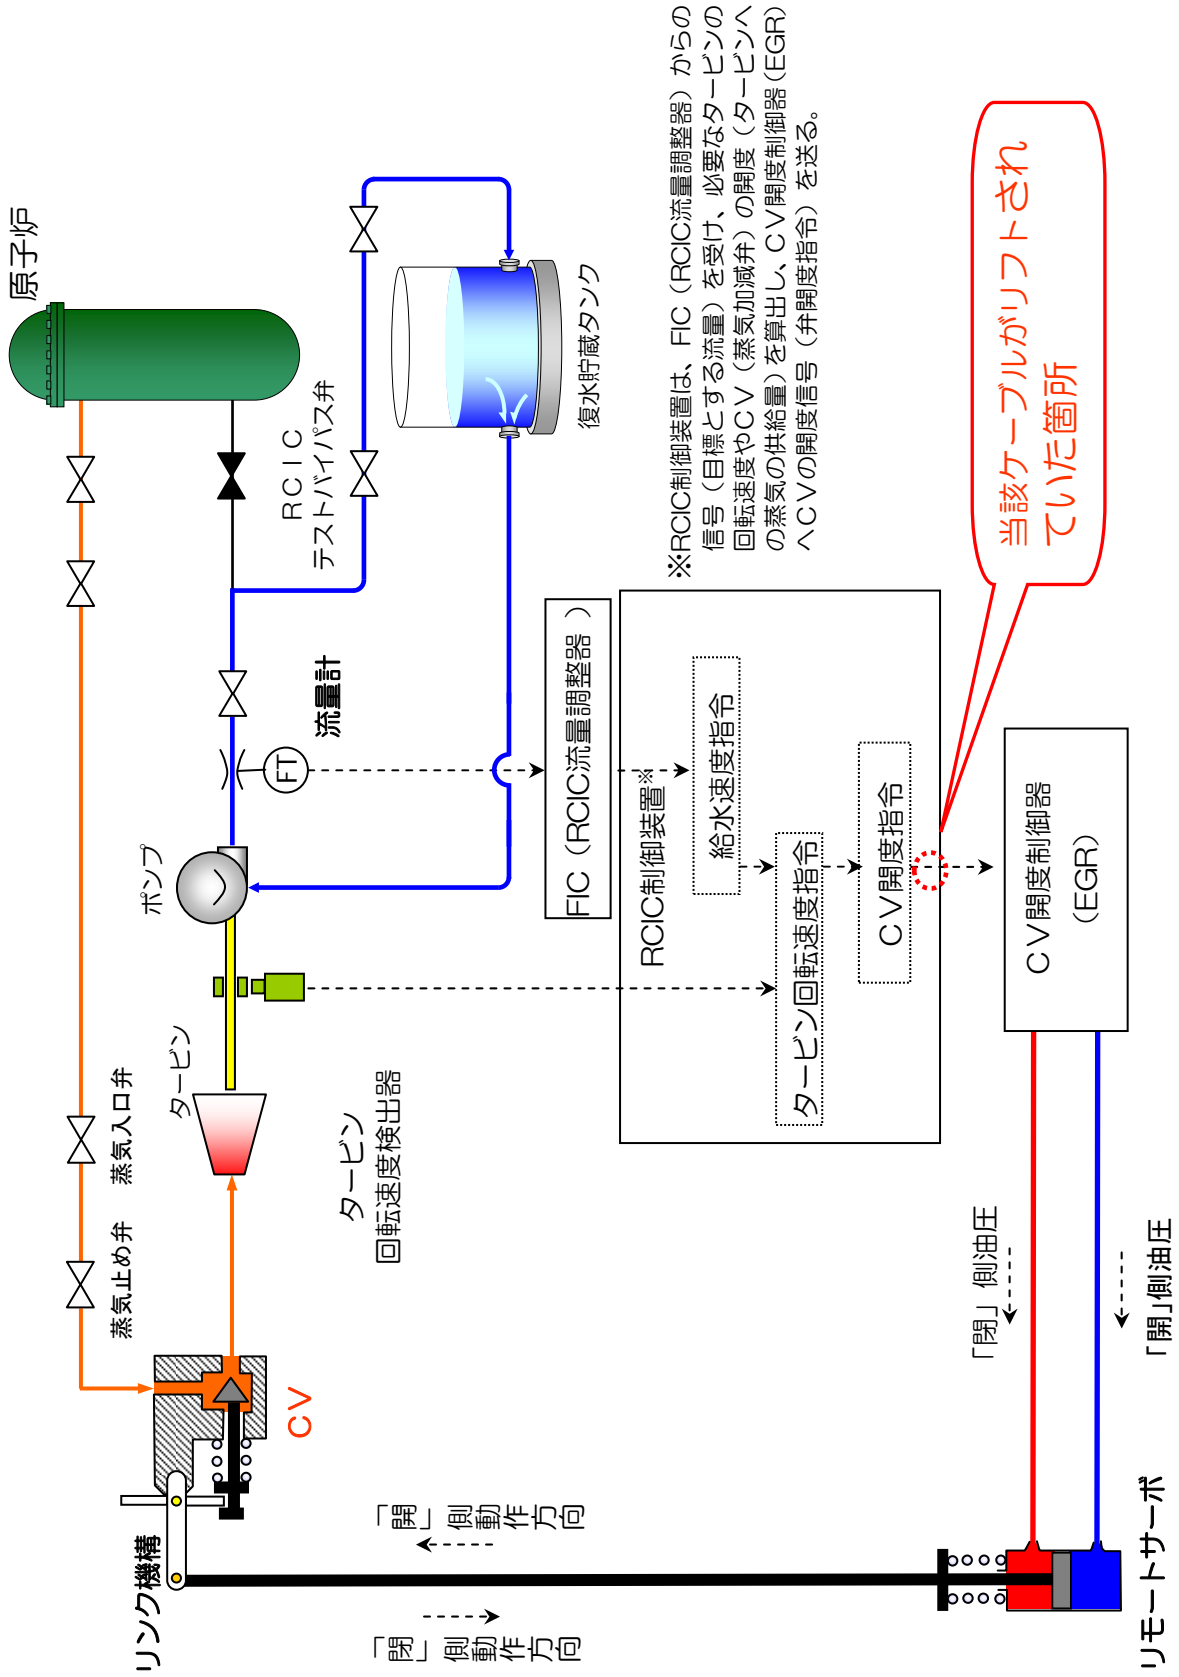
RCIC制御系統概略図

その結果、制御回路の調査において、RCICタービン制御盤（以下、「当該制御盤」という）にあるCVを動作させるCV制御指令用の信号ケーブル（以下、「当該ケーブル」という）が、6号機定期検査時の作業に基づく安全処置にて解線（以下、「リフト」という）されていたことが確認された。

以上より、RCICが自動停止に至ったのは、当該ケーブルがリフトされていたことにより、CV制御指令がCVに伝達されず、CVが正常に動作しなかったことによるものと判断した。

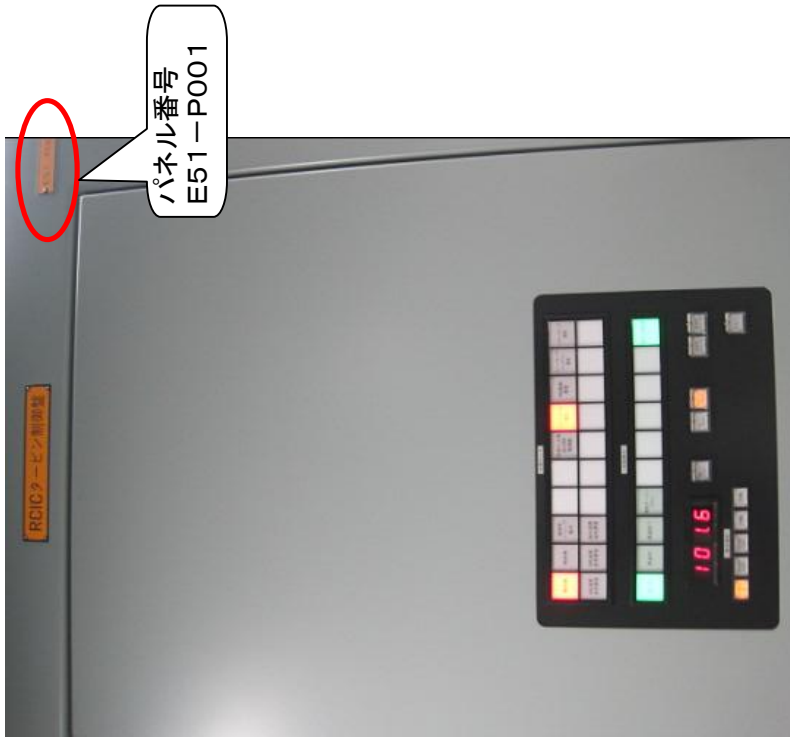
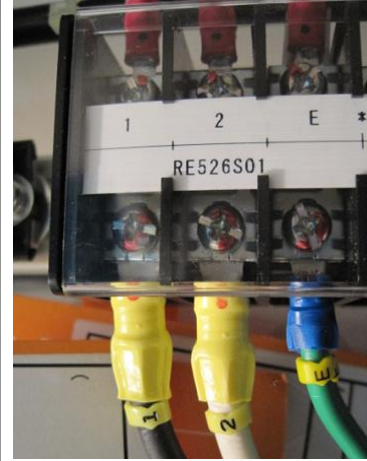
6号機側 RCICタービン制御盤 (E51-P001)

- a. 6号機中央制御室（以下、「中操」という）操作員は、クリアランス手順書を確認し、6号機現場操作員へ6号機RCIC系EGR点検のため、安全処置を実施するよう指示した。
- b. 6号機現場操作員は、操作対象である6号機RCIC制御盤に到着したものの、作業タグに記載されているパネル番号が異なったため5号機側のRCIC制御盤へ移動した。
（6号機定検のために何らかの5号機側の作業も有り得ると考えた。）

- (a) CP作成・審査・承認時の添付書類の確認において、号機を容易に識別できるように、図面（ECWD等）の号機表示を認識しやすくする。
- (b) (c) 追加および変更のあったクリアランスリストの安全処置内容を確実に確認するため、新たに『CP確認者』を設置する。CP確認者は、CP作成者がクリアランスリストを作成した後にクリアランスリストの安全処置内容が正しい図面（ECWD等）に基づき作成されていることを確認するとともに確認結果を履歴に残す。
- (d) CP作成段階において安全処置内容に影響する重要な変更点を識別するため、使用実績のあるクリアランスリストに追加/変更を実施した場合は、その変更箇所を明確に識別する（追加箇所の識別、および変更箇所の履歴管理）。また、CP作成段階において作成者が交替した場合、作業進捗状況とクリアランスリストの変更履歴を確実に引き継ぐ。
- (e) CP審査者は、追加および変更のあったクリアランスリストの安全処置内容についても添付書類と整合確認を行い、適切な安全処置であるかを審査する。
- (f) 自らの担当以外の号機に安全処置を実施する場合、現場操作者は処置開始前に安全処置を実施する号機の中操操作者に操作内容の連絡を行い、了解を得てから作業を行う運用を実施する。
なお、プラント共用設備等、複数号機の設備が混在するエリアにおいて安全処置を実施する場合、現場操作員が適切な号機に確実に安全処置を実施していることを認識できるように現場盤の号機識別を行う。

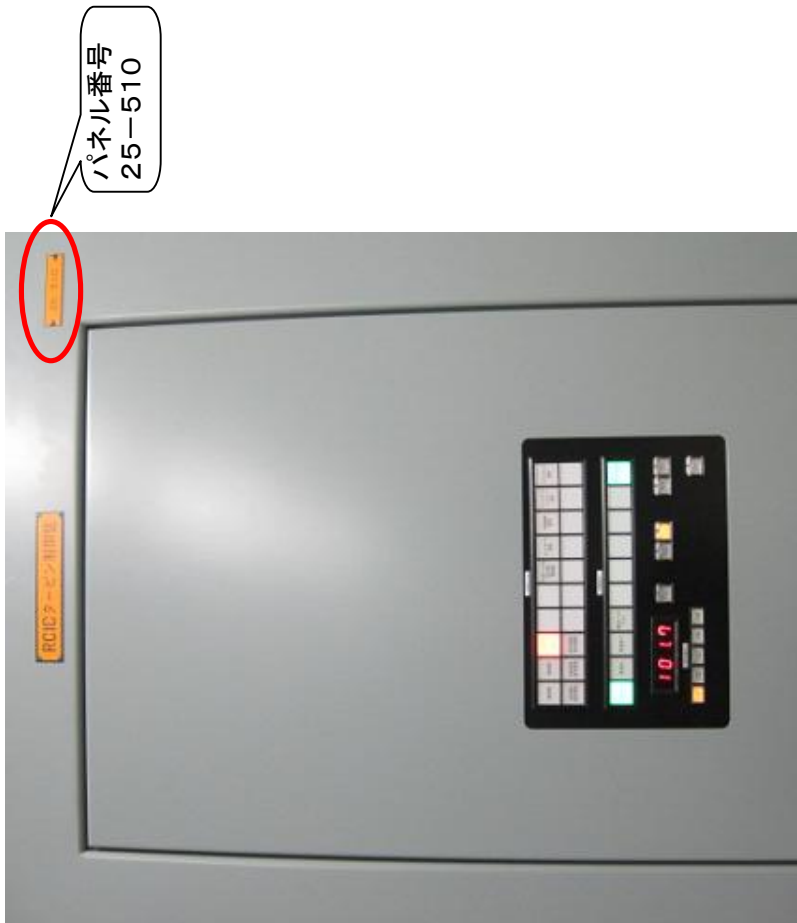
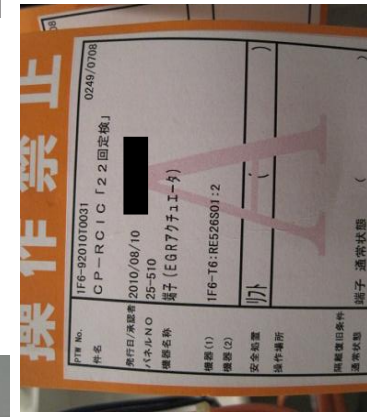
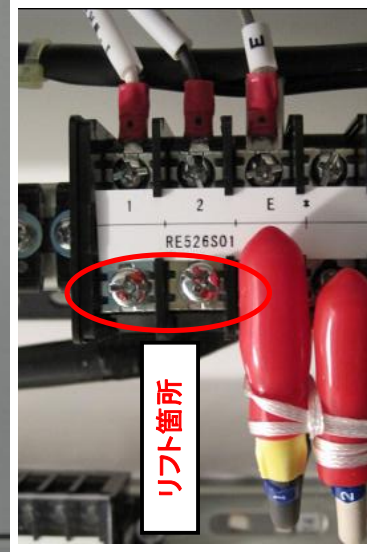
5号機側 RCICタービン制御盤 (25-510)

- a. 作業タグは、定期検査中の当該作業のための安全処置として、当該制御盤にある当該ケーブルをリフトする作業タグであった。
- b. 当該ケーブルがリフトされた時期を確認したところ、6号機停止(8月13日23時55分)後の8月16日に、当該ケーブルをリフトし、作業タグを取り付けていた。
- c. 作業タグに記載されていた「パネル番号」、「機器番号(端子台、ケーブル番号、端子番号)」は、当該制御盤の「パネル番号」や当該ケーブルの「機器番号(端子台、ケーブル番号、端子番号)」と相違はなかった。
なお、本来の目的である6号機RCICのEGRを取り外す作業からすると、作業タグの「パネル番号」には、6号機のパネル番号(E51-P001)が記載されているべきであったが、5号機のパネル番号(25-510)が記載されていた。
- d. 5号機と6号機の電気制御展開図(以下、「ECWD^{*2}」という)を確認したところ、「系統番号」「パネル番号」は異なるが、安全処置に記載されている「ECWDシート番号(RE-526)」「機器番号(端子台、ケーブル番号、端子番号)」は同じであった。

- c. 6号機現場操作員は、作業タグに従い5号機RCIC EGRが隔離となるリフトを実施した。
