# 全体的なこと (2011.3.25)

# これからの作業予定 (2011.3.25.)

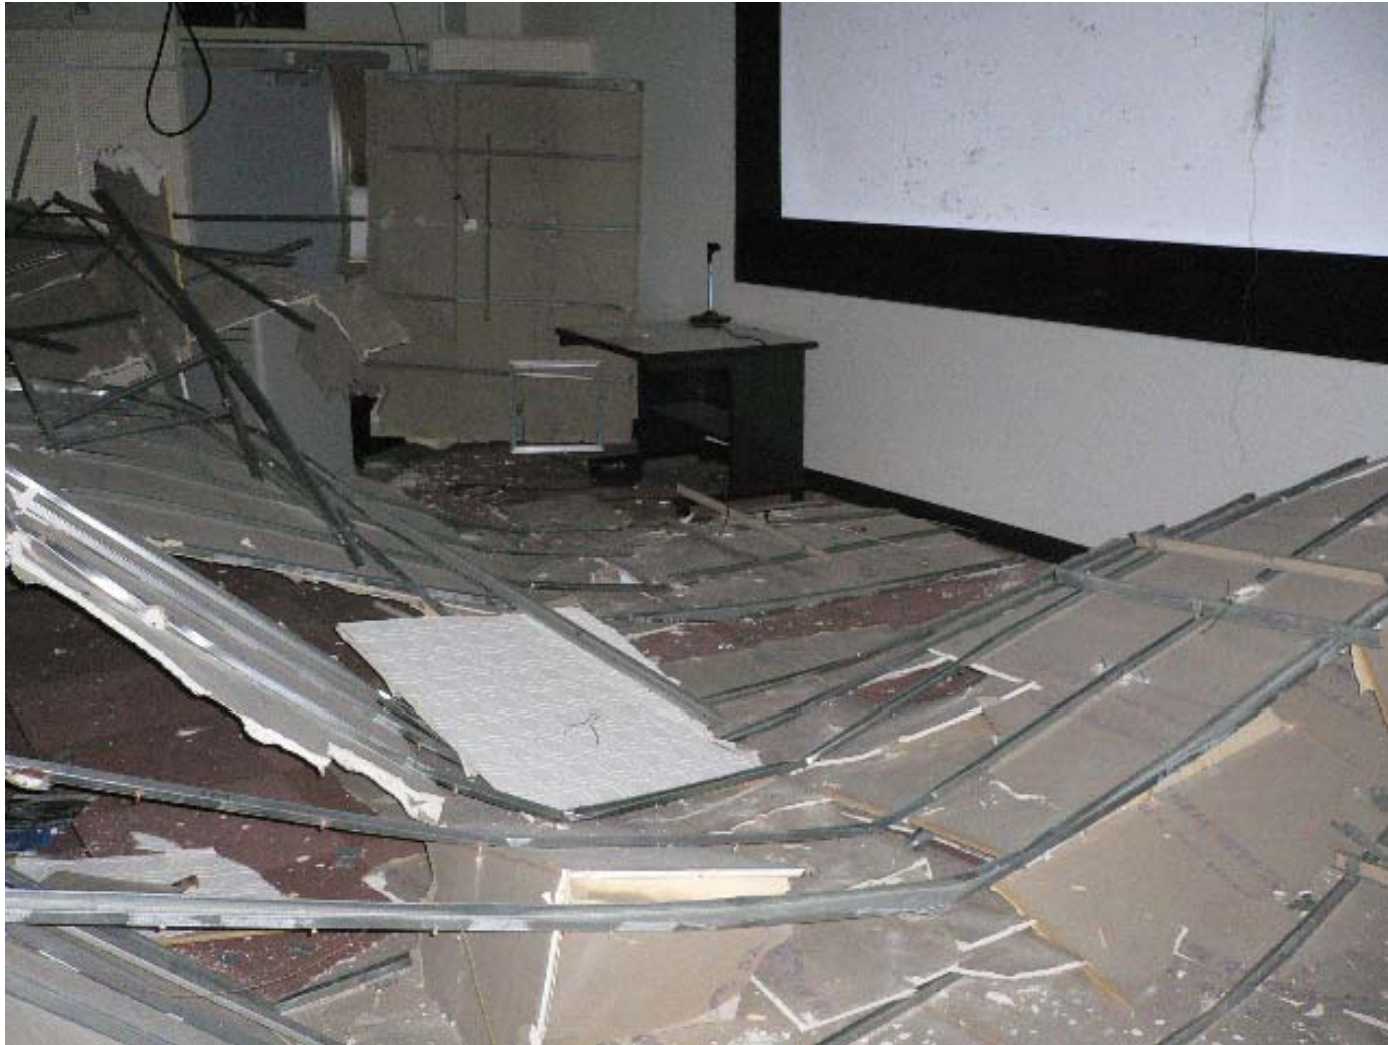
# 見学者説明

最全部に説明者が立っていた。地震直後に天井が落下。説明者の機転で机の下に隠れさせたため、全員無事。場所はJRR-1。

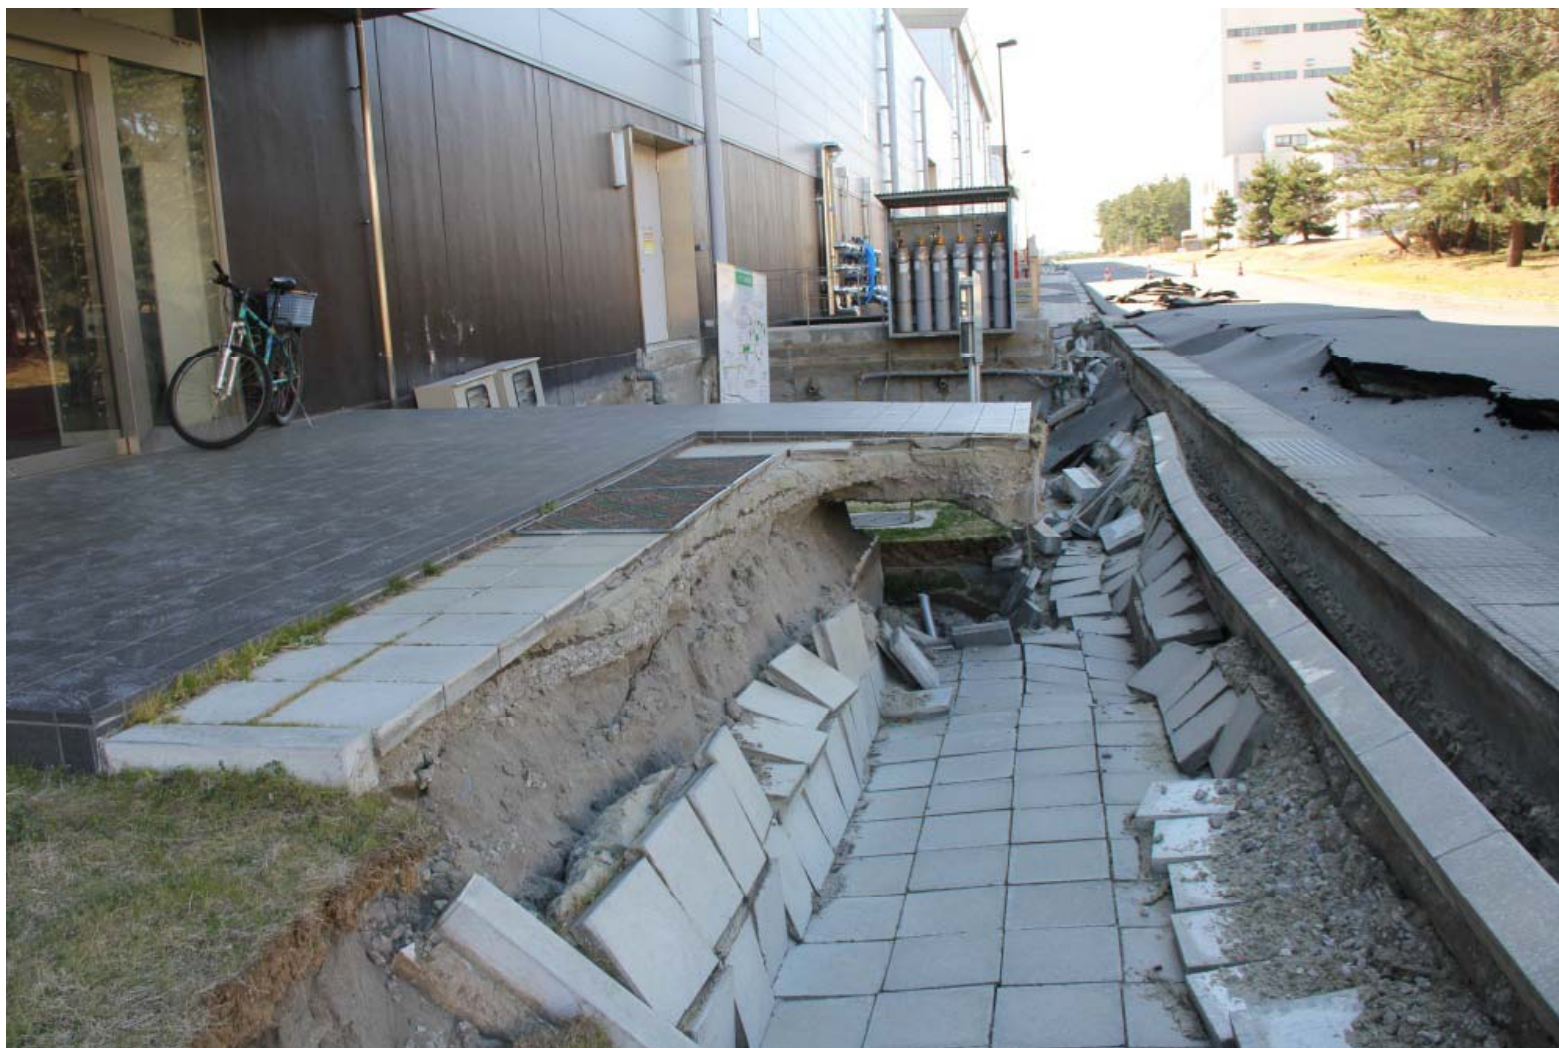
# リニアック棟入口

広い範囲で約1.5メートルの陥没。  
リニアックへの配線や配管は軒並み破断。

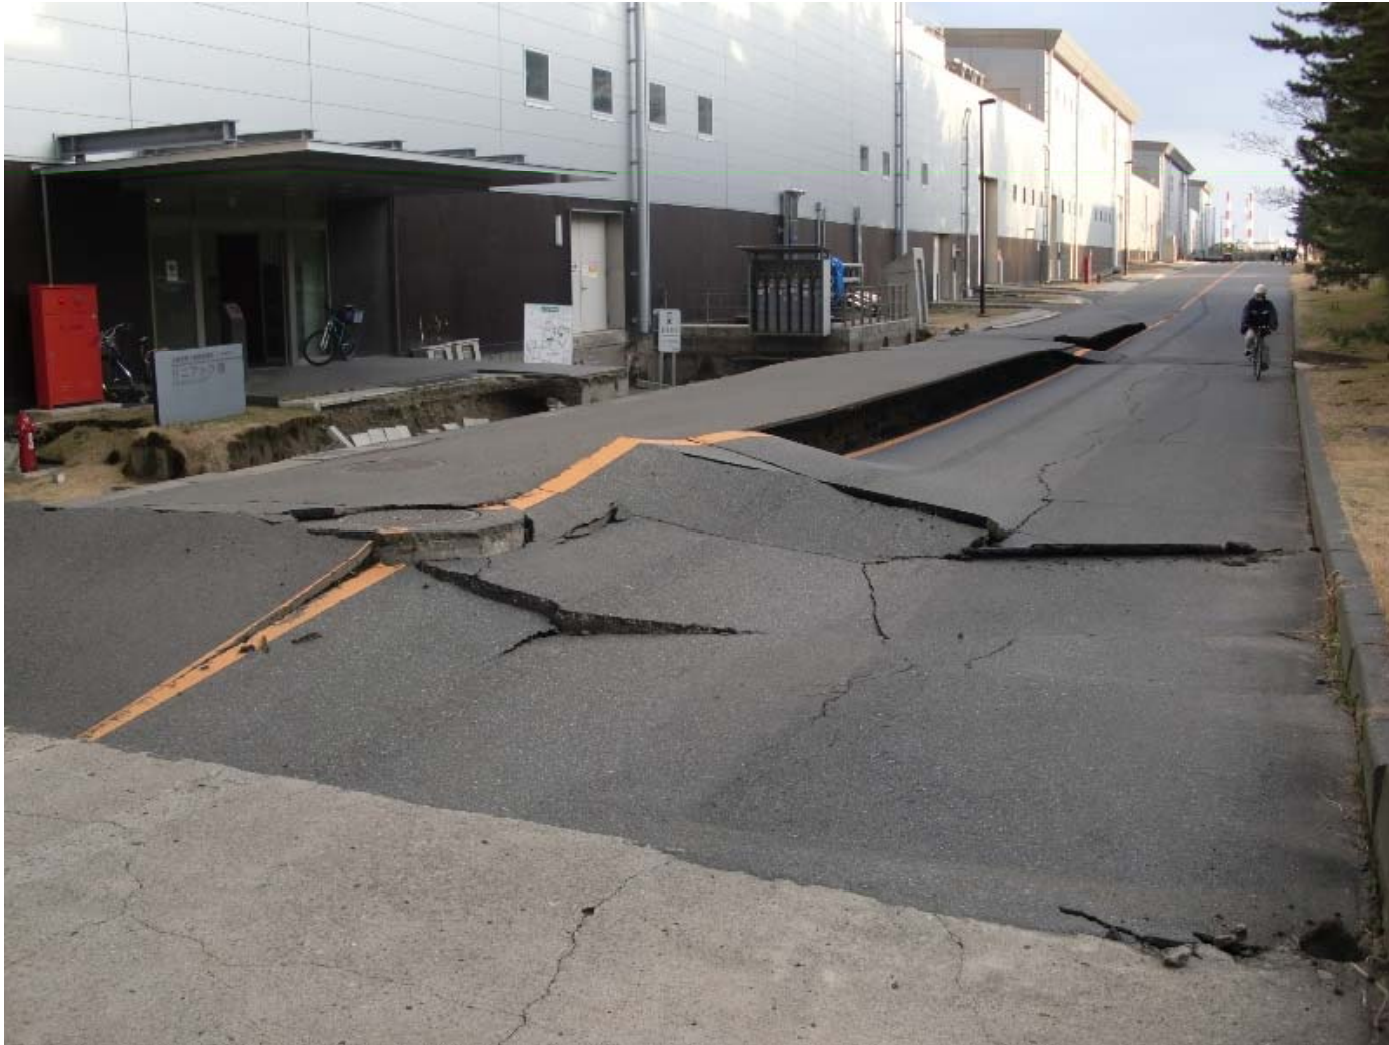
# リニアック前の道路

大きく割れた道路。このような箇所は  
J-PARC全体のあちこちで見られる。

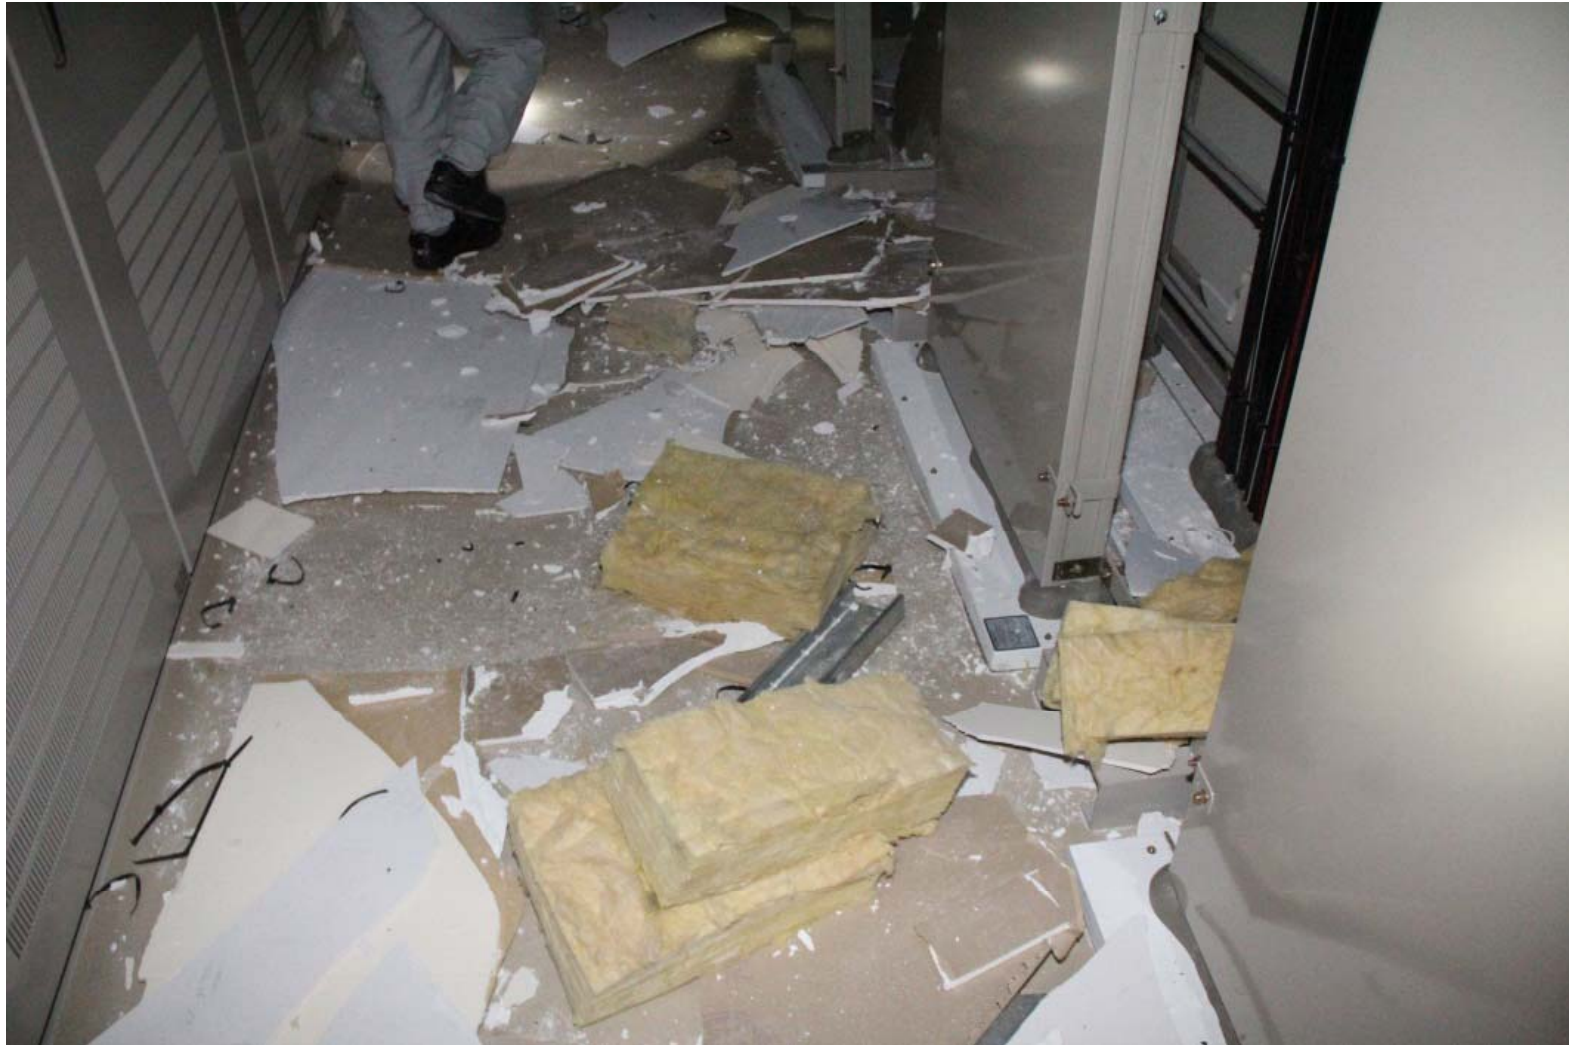
# リニアック2階の電源室

リニアック建屋の中央部は、クライストロンも含めて無事であったが、側室部分の建屋は、どこも大幅な被害。

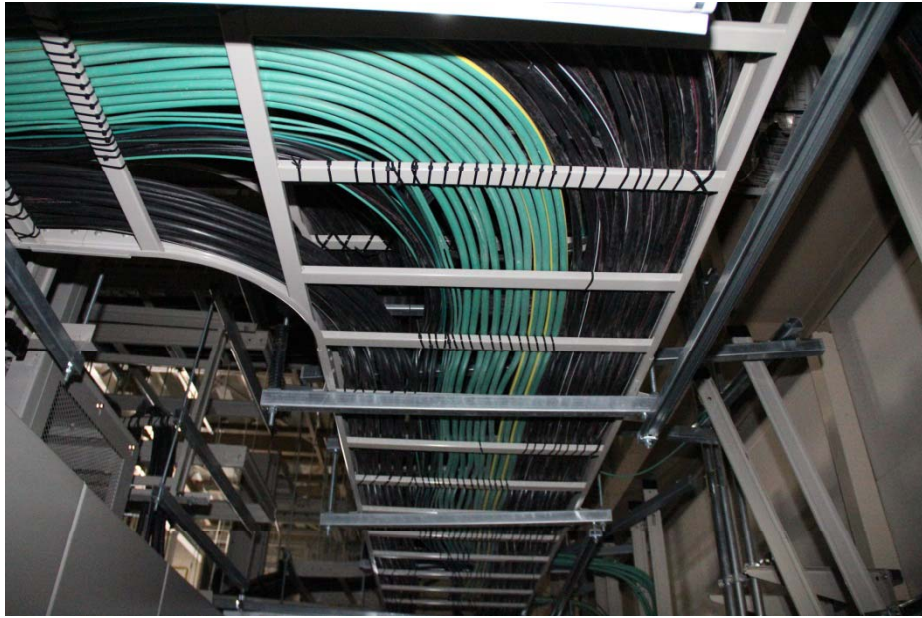
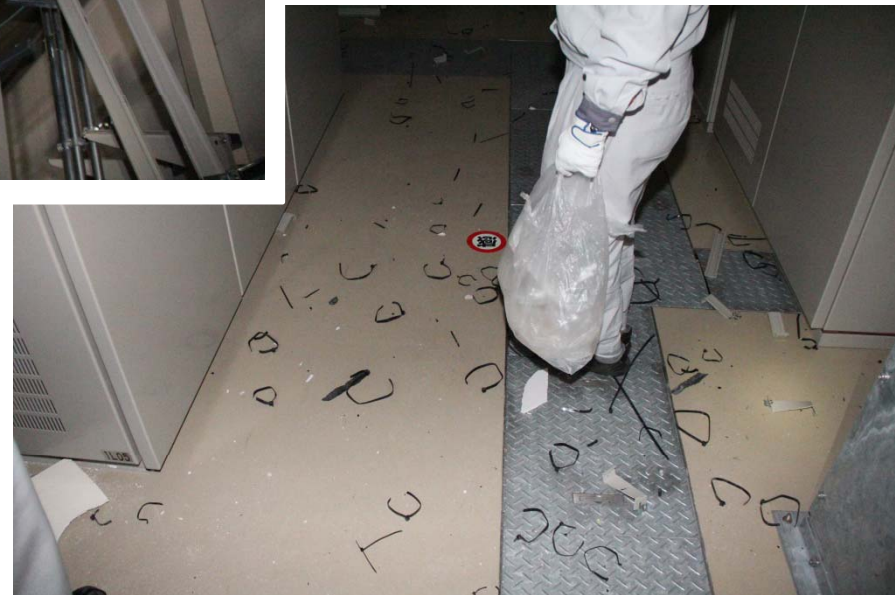
# リニアック2階電気室

ここよりのケーブルラック (上) と、  
結束が切れて床に散乱している様子 (下)。

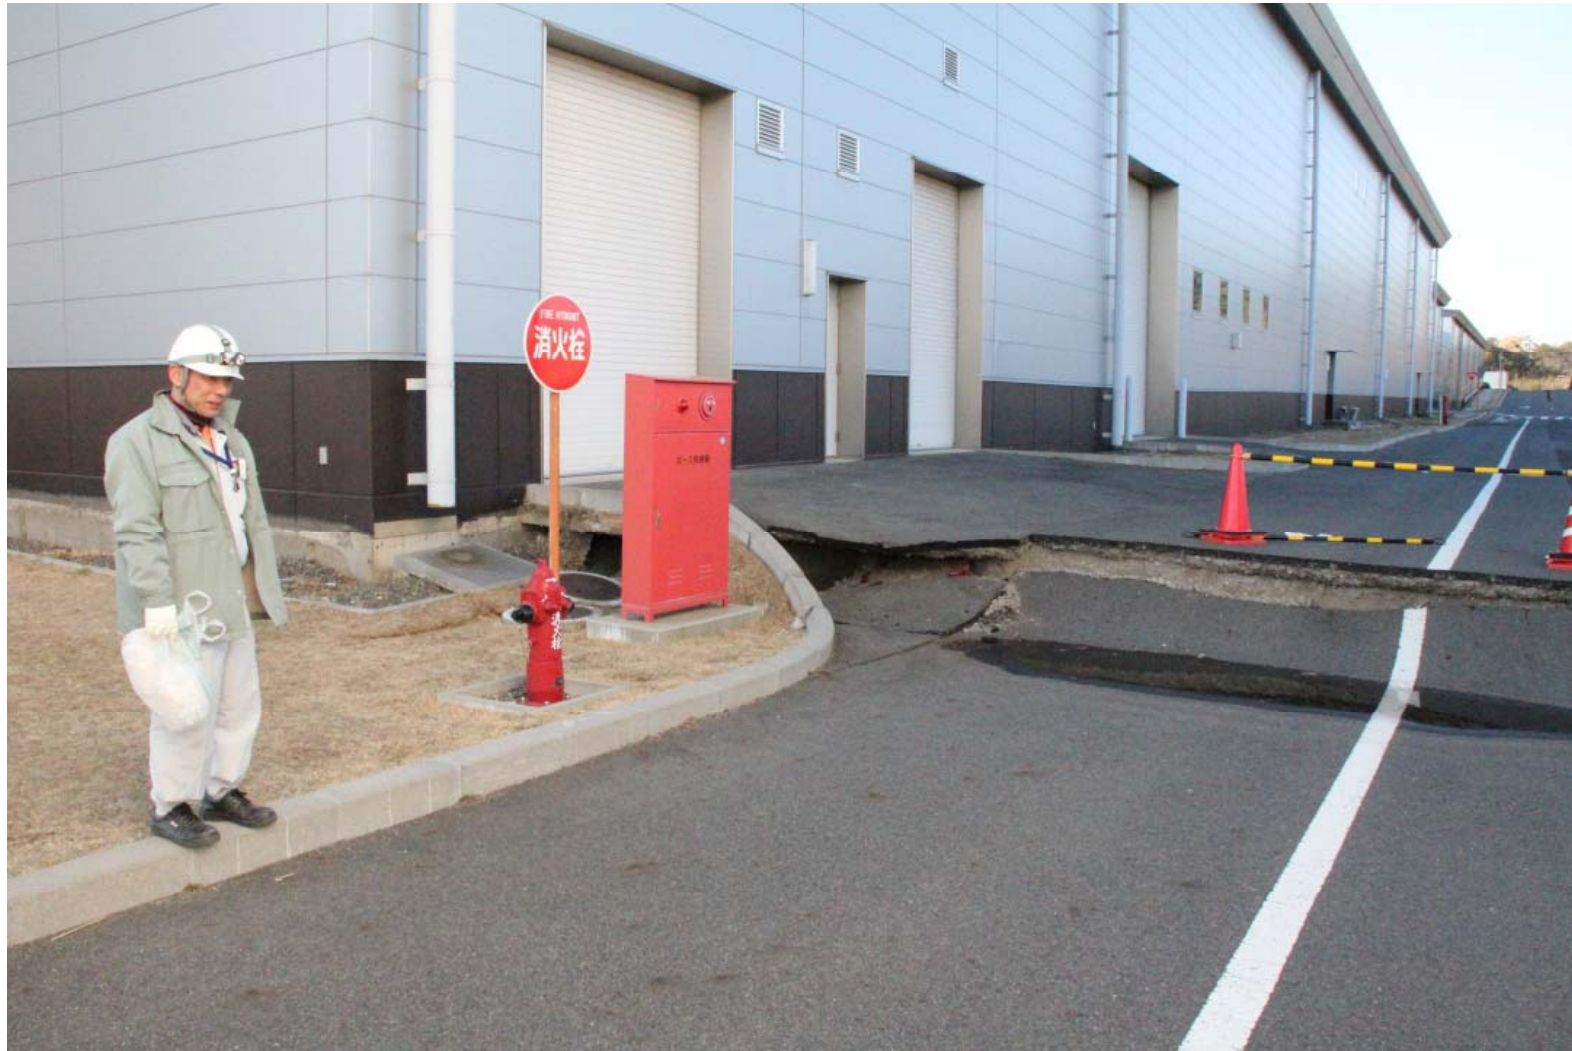
# リニアック東側屋外

リニアック東側屋外は、西側屋外に比べて  
損傷が少なかった。この程度の被害。

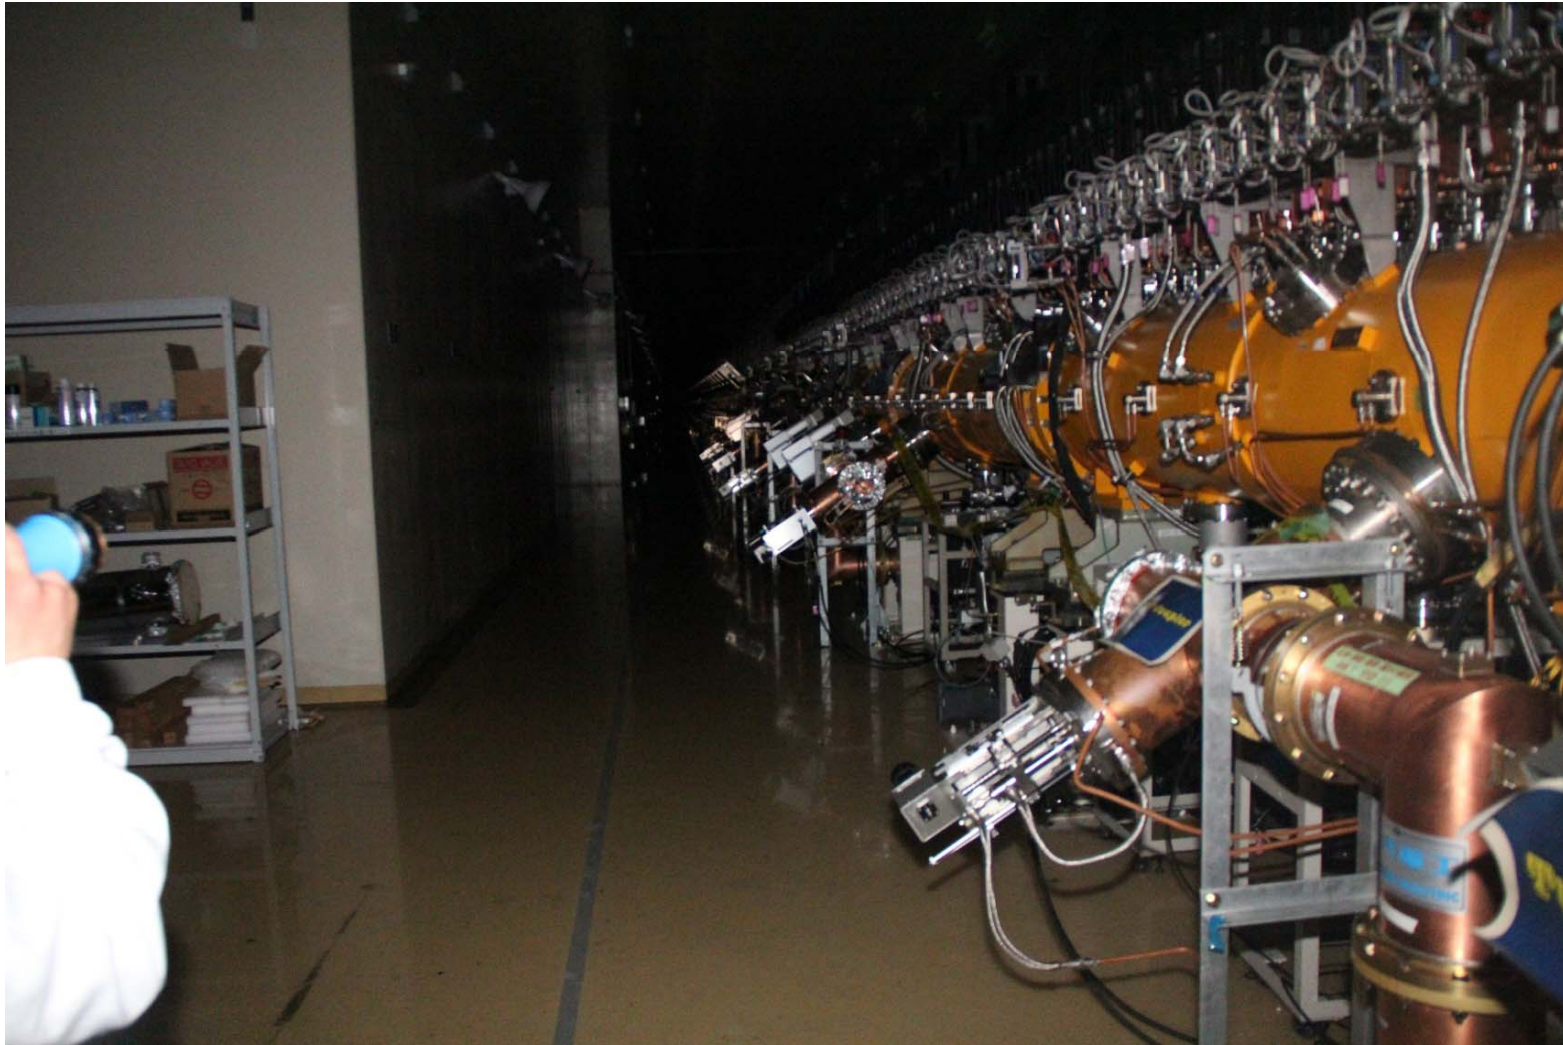
# リニアアックトンネル内部

建屋中央部は、多くの杭打ちがあるため、トンネル内部は、ほとんど損傷が見られなかった。3月17日現在、1センチ程の水がたまっている。

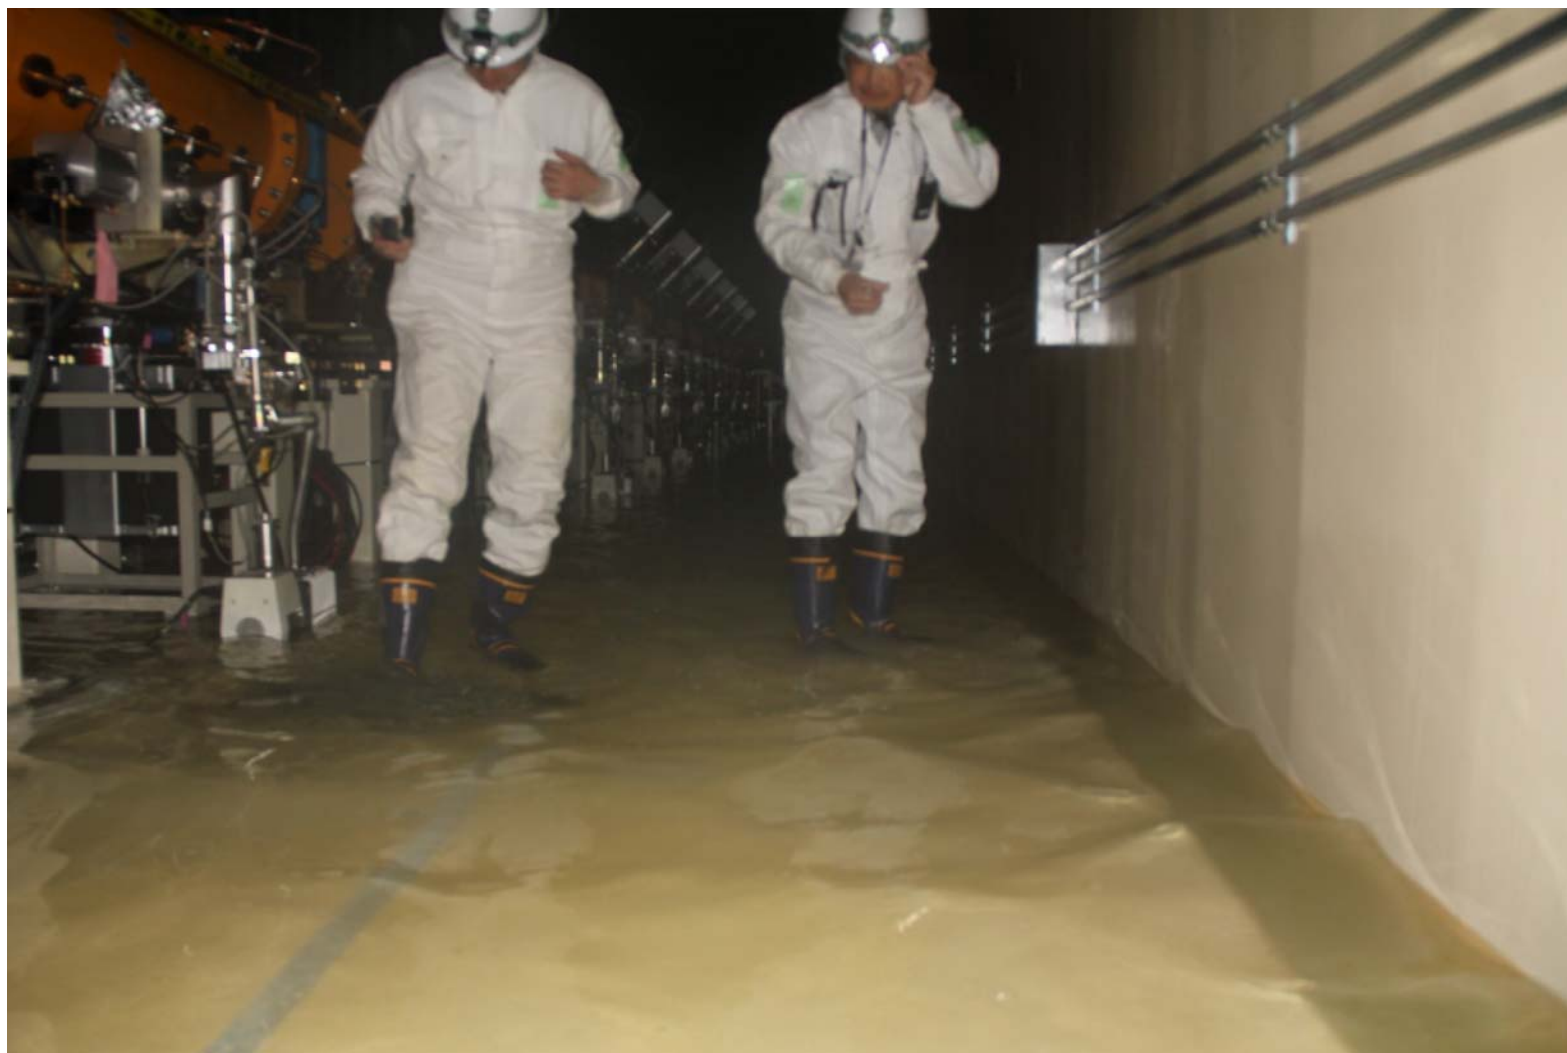
## 3月24日のリニアック地下部

3月17日に1センチでの水であったのが、3月24日には10センチに。  
約100トンの水。3月25日より自家発電機で排水を開始。

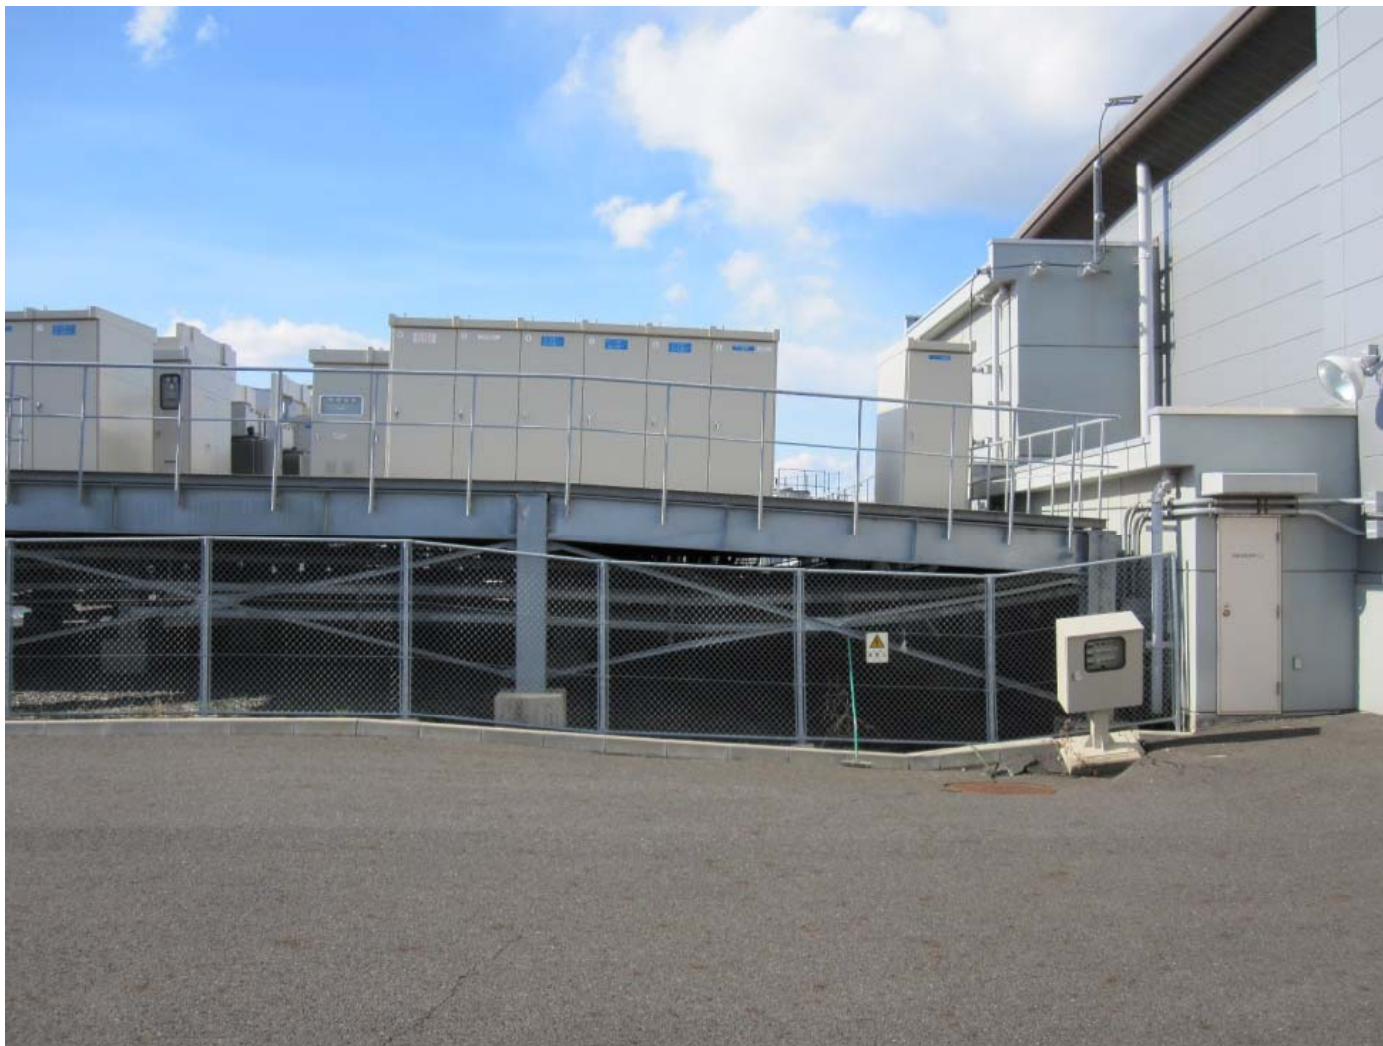
## 3 GeV 受電設備

図にあるような傾きが見られる。

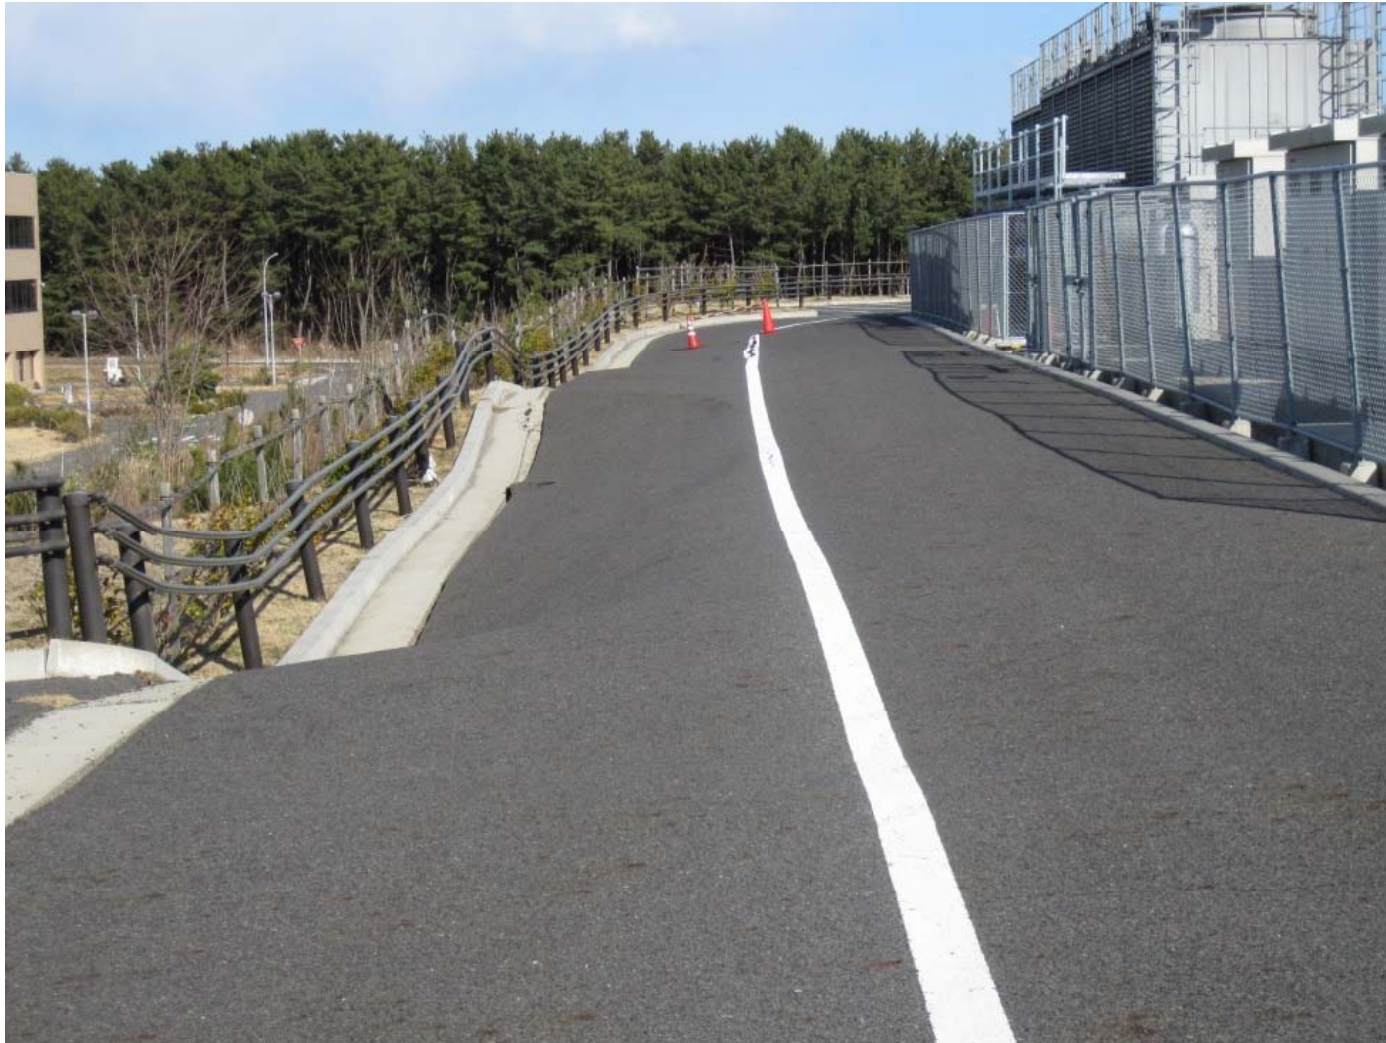
## 3 GeV 付近の道路

道路の波打ち現象。中央部の盛り上がった所の下は  
ビームパイプ。その両サイドが陥没している。

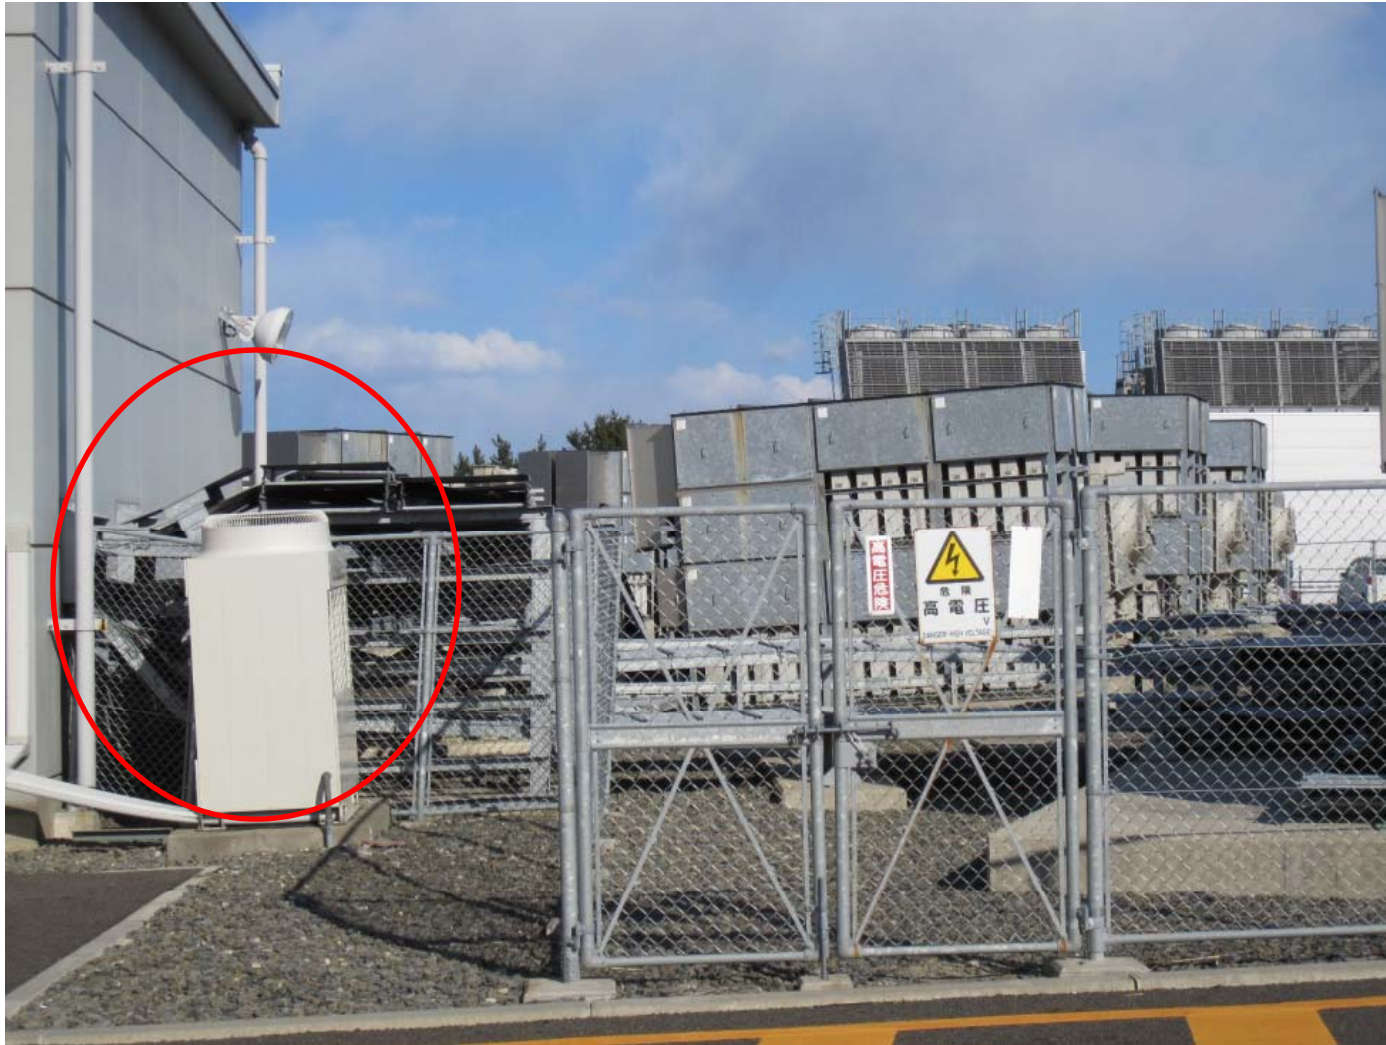
# 3 GeV 電源棟

機器全体が左の建屋側に傾く。赤印の付近に100本ほどのケーブルがあるが、すべて変形。

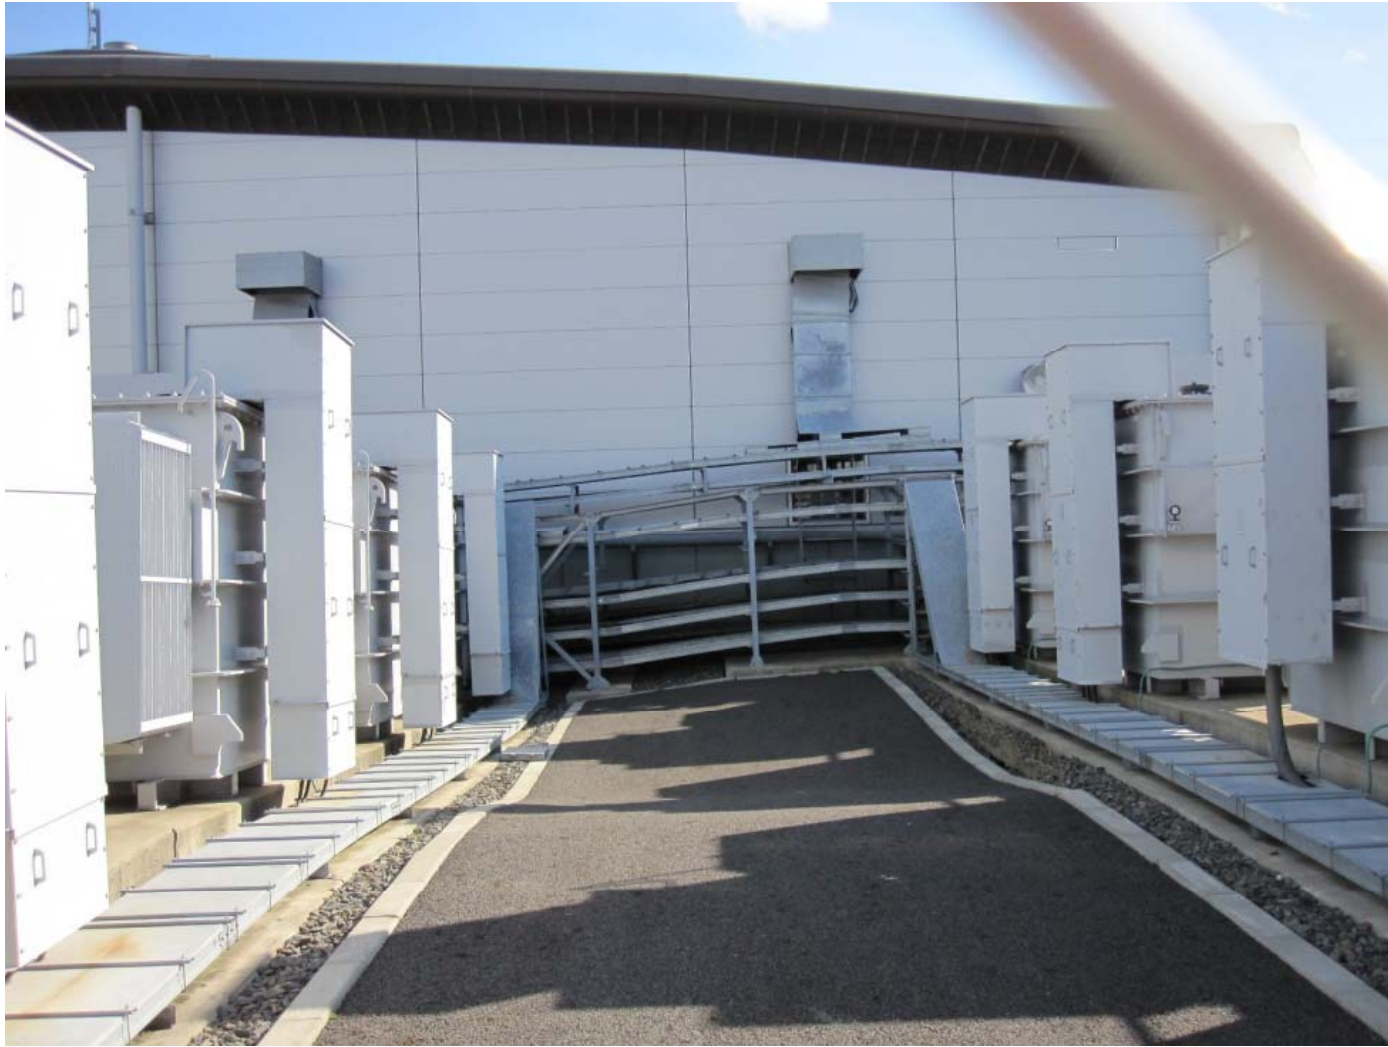
## 3 GeV 空調ダクト

ケーブルラックや空調ダクトもすべて変形。

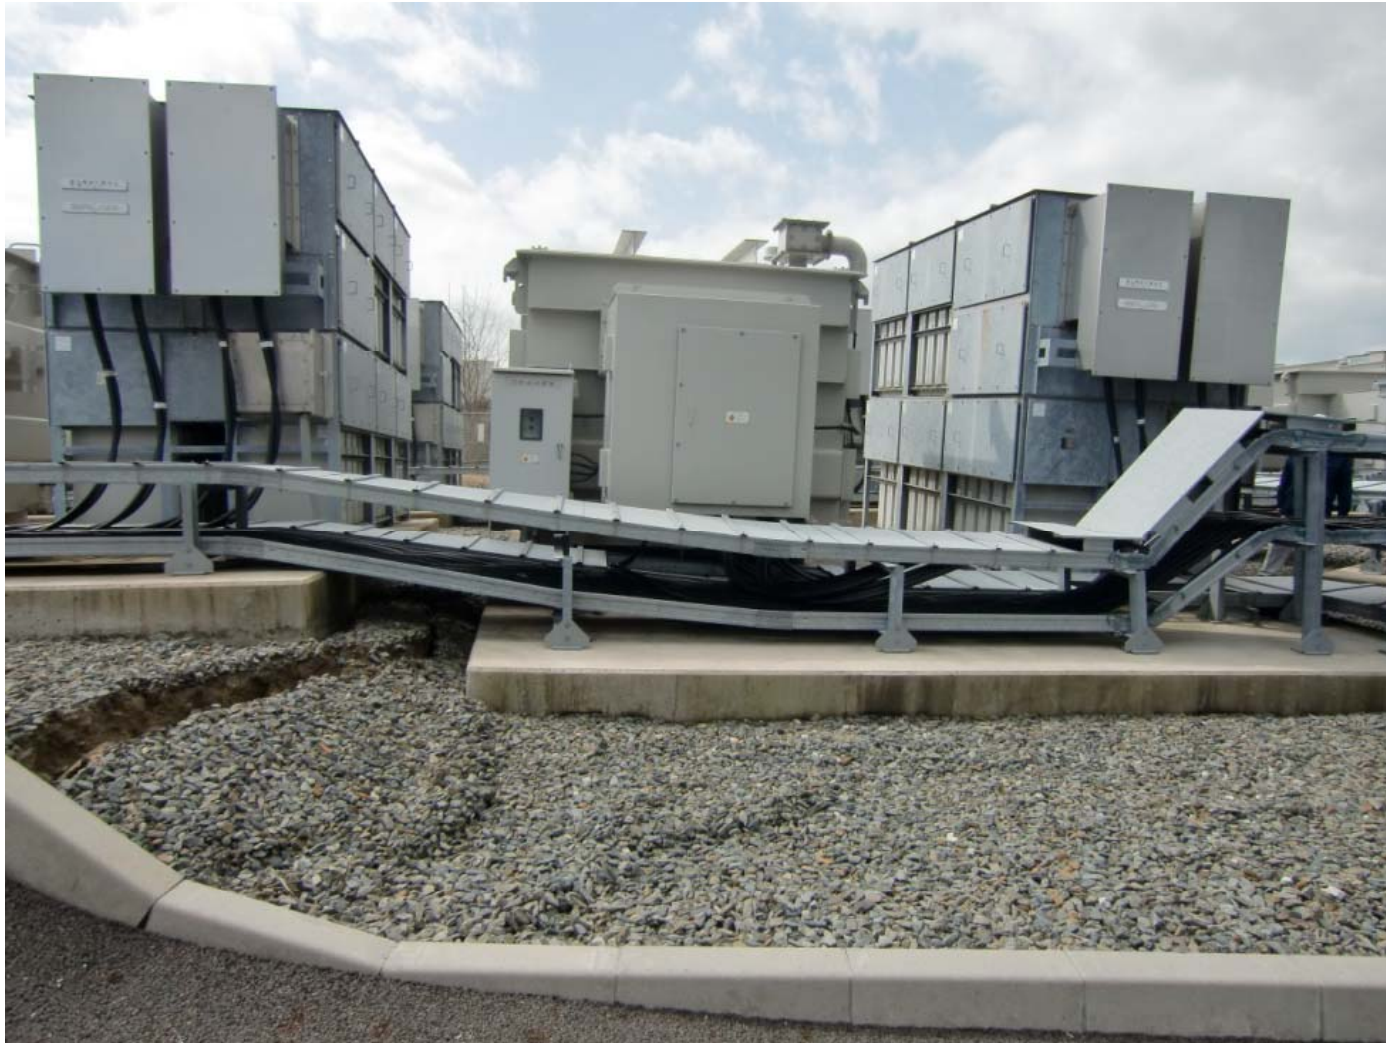
## 3 GeV コンデンサーバンク

コンデンサーバンクが波打つ。ケーブルが押しつぶされて大きな荷重。

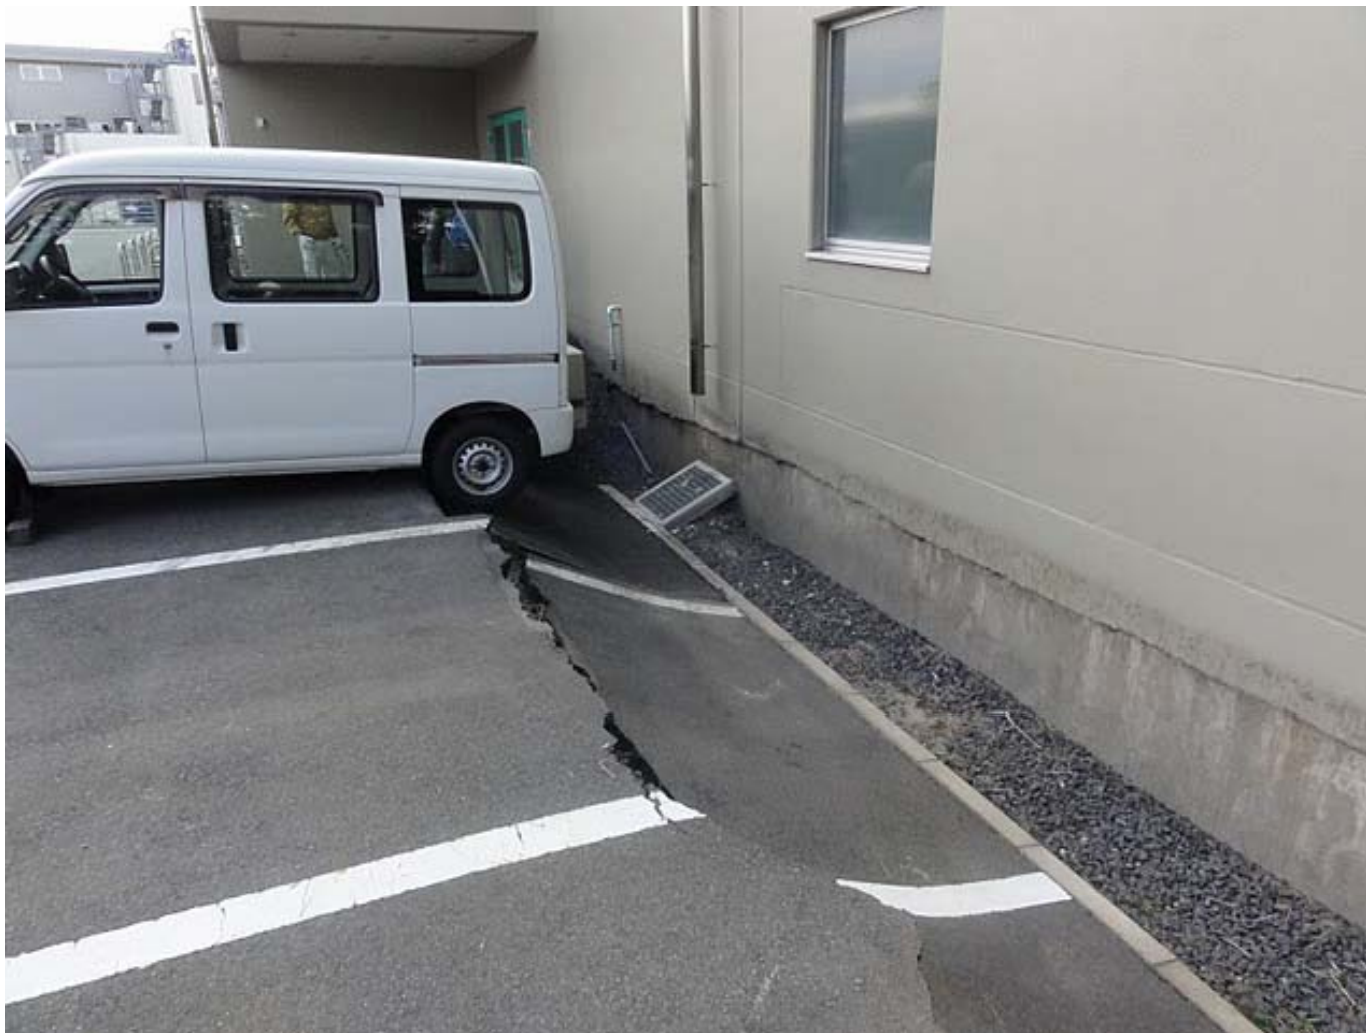
# 50 GeV 第2搬入棟

1メートル幅10メートルに亘り、  
約50センチ陥没。

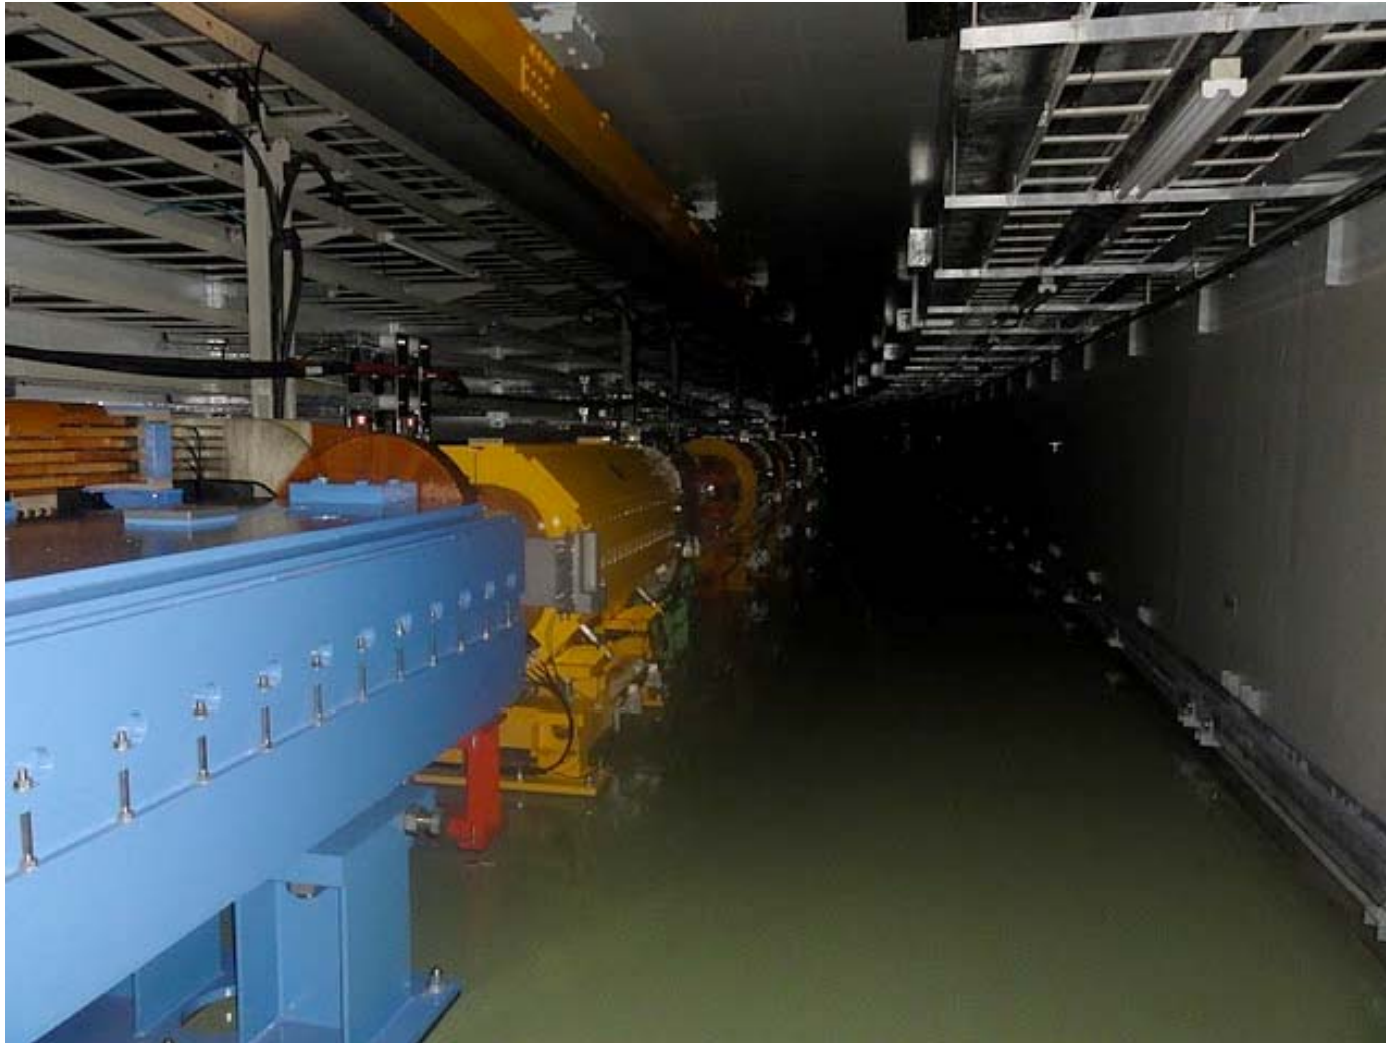
# 50 GeV 加速器本体 (1)

ケーブルラックに歪みが見えるが、加速器本体は、目視の限り大丈夫。ただし、C2搬入棟付近のみ。
