# 全体的なこと (2011.3.25)

# これからの作業予定 (2011.3.25.)

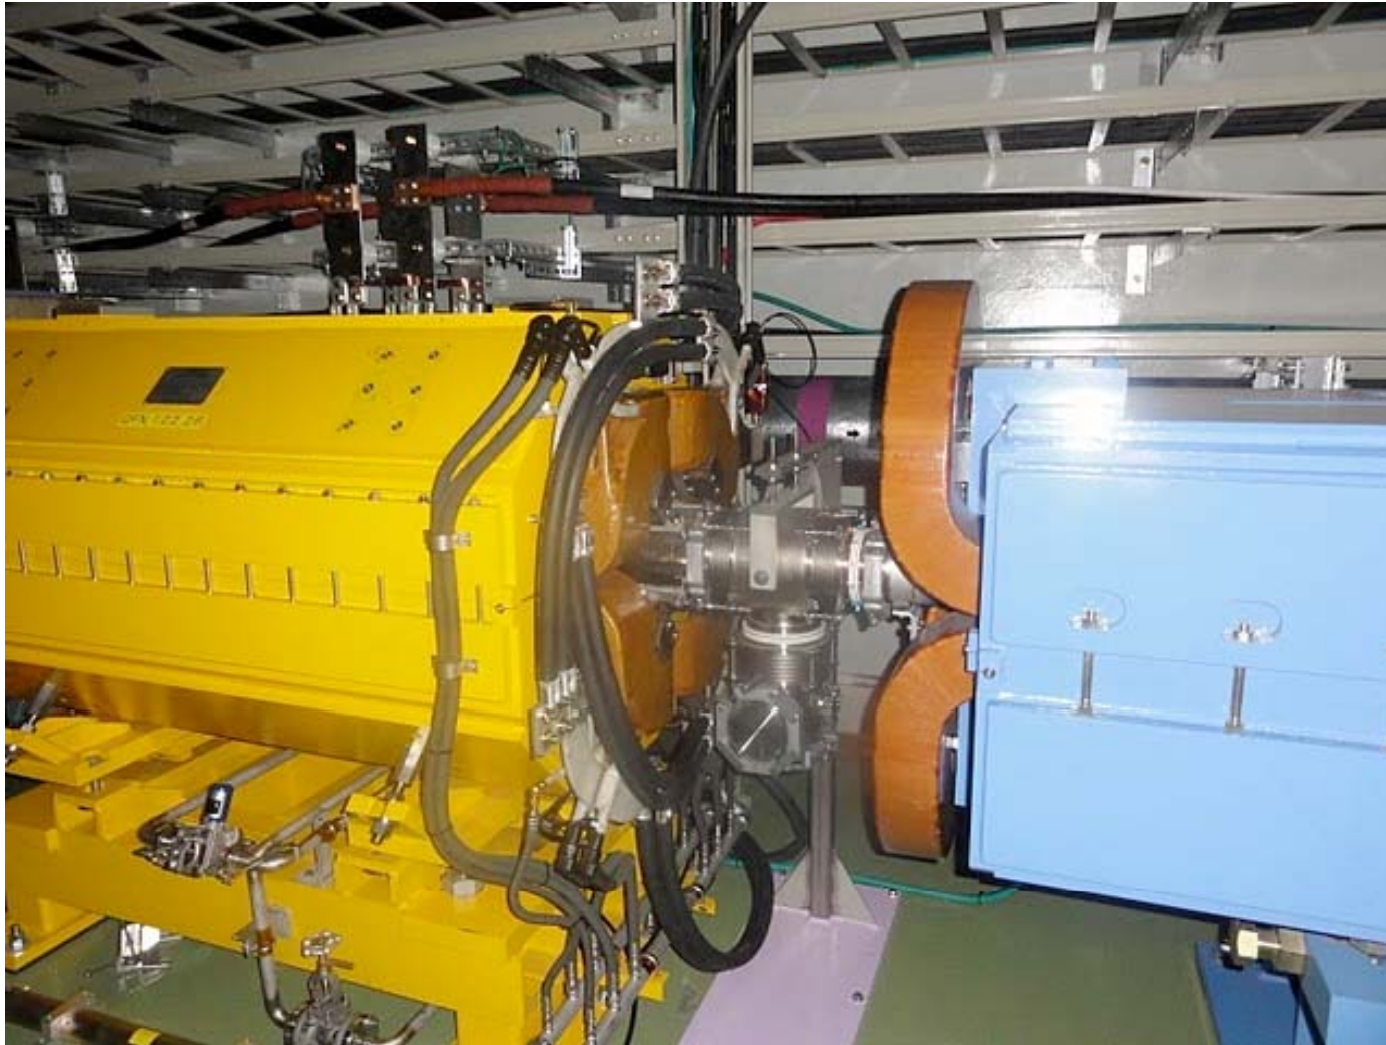
## 50 GeV 加速器本体 (2)

外見からだけは損傷は見えない。

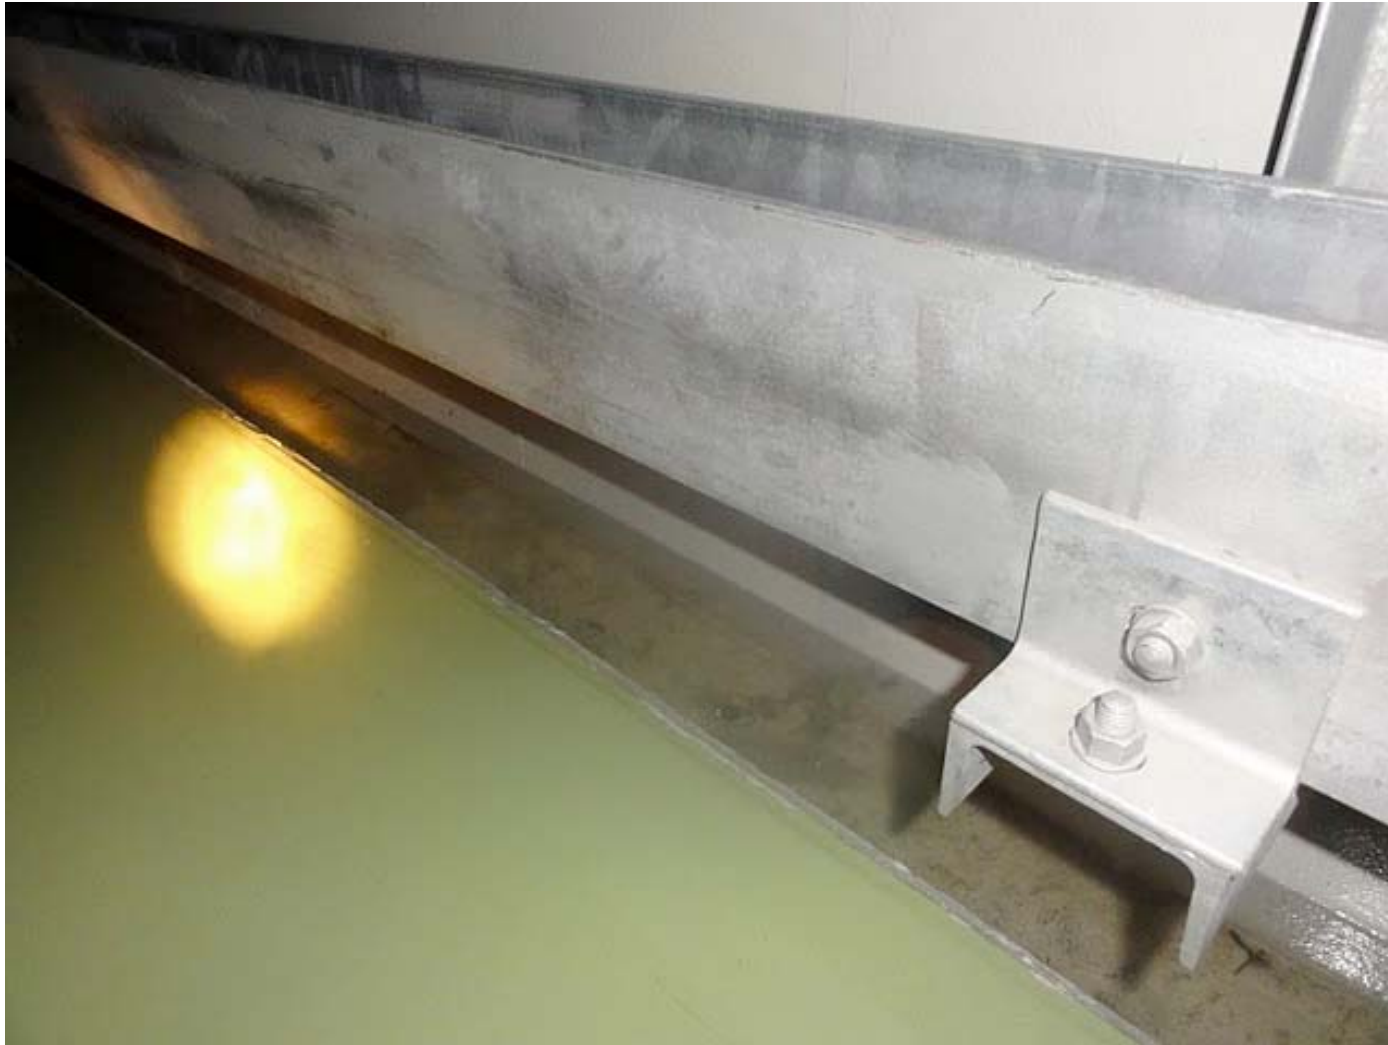
# 50 GeV トンネル内側溝

側溝に数センチの水がたまっている。早期に排水を開始し、空調を。トンネル内湿度高い。

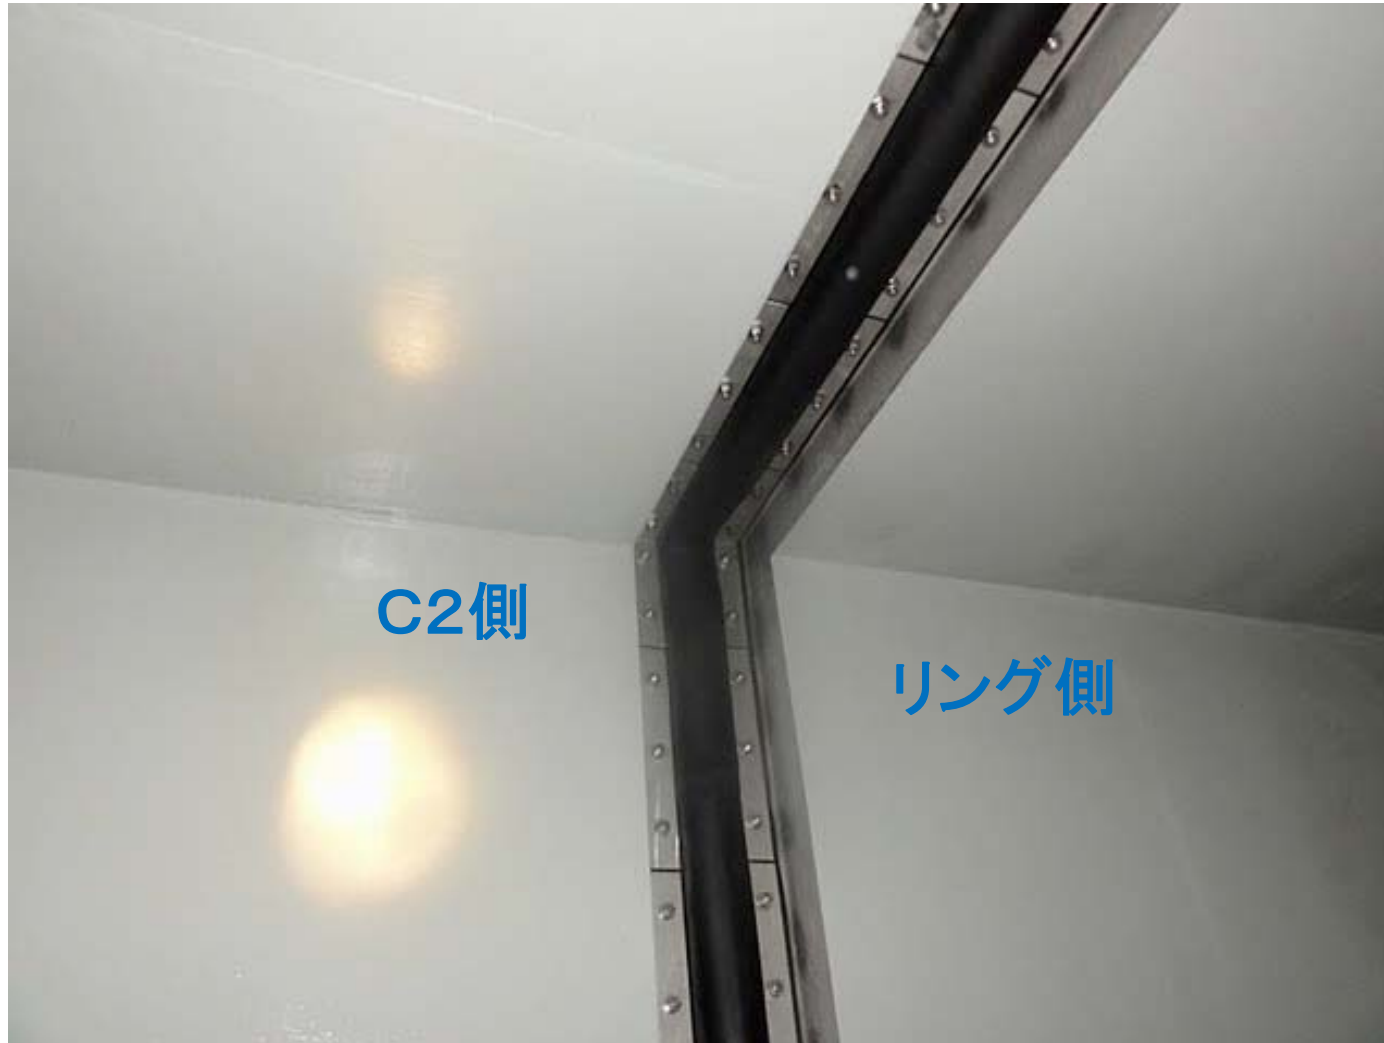
# 50 GeV トンネル本体

C2サブトンネル側と、主リングトンネル側と1センチの高低差が見られるが、今回の地震によるものかどうか不明。

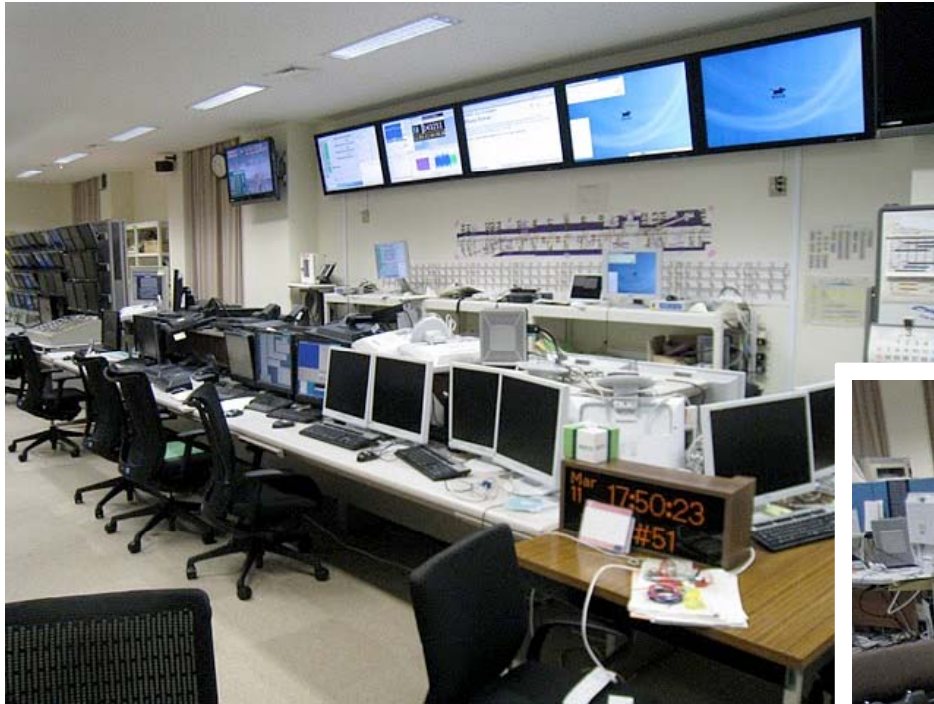
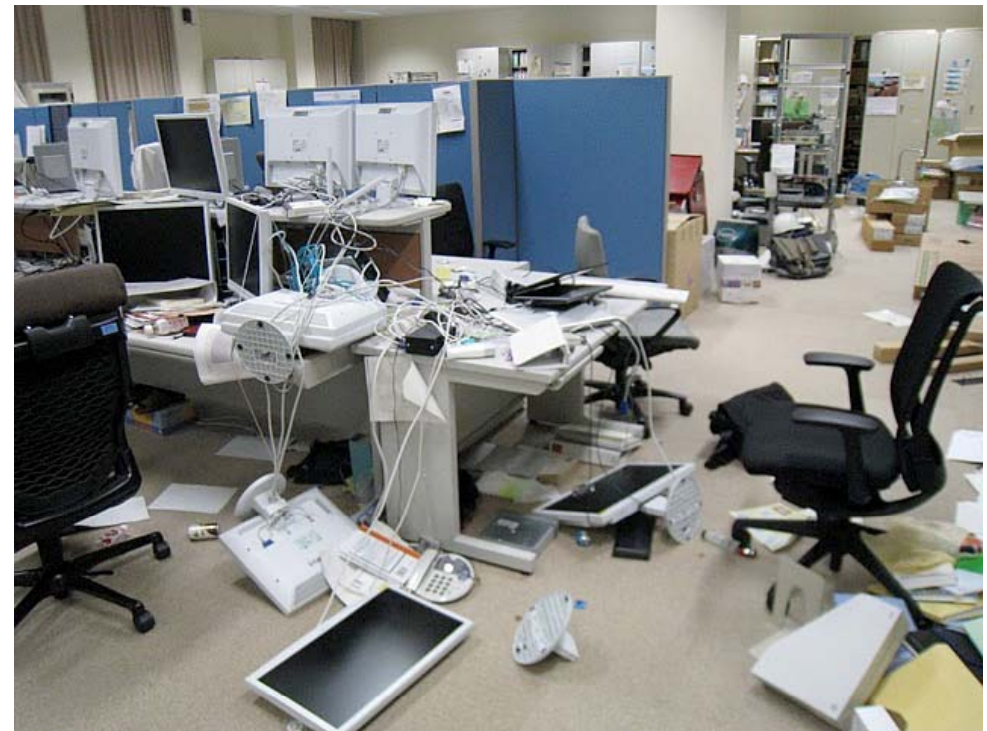
# 中央制御棟

中央制御棟は概ね健全。

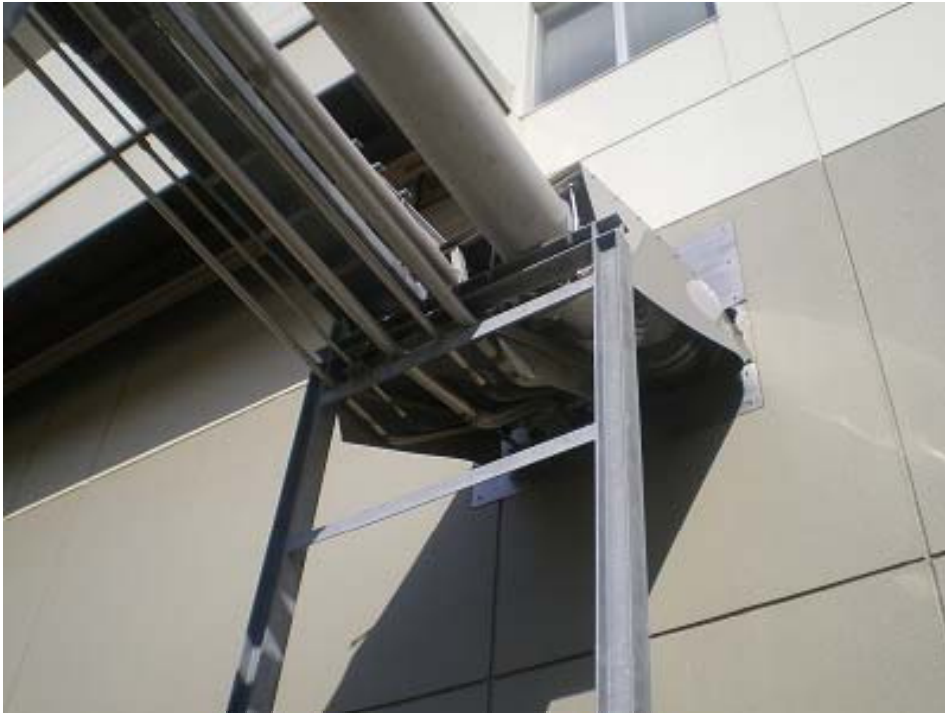
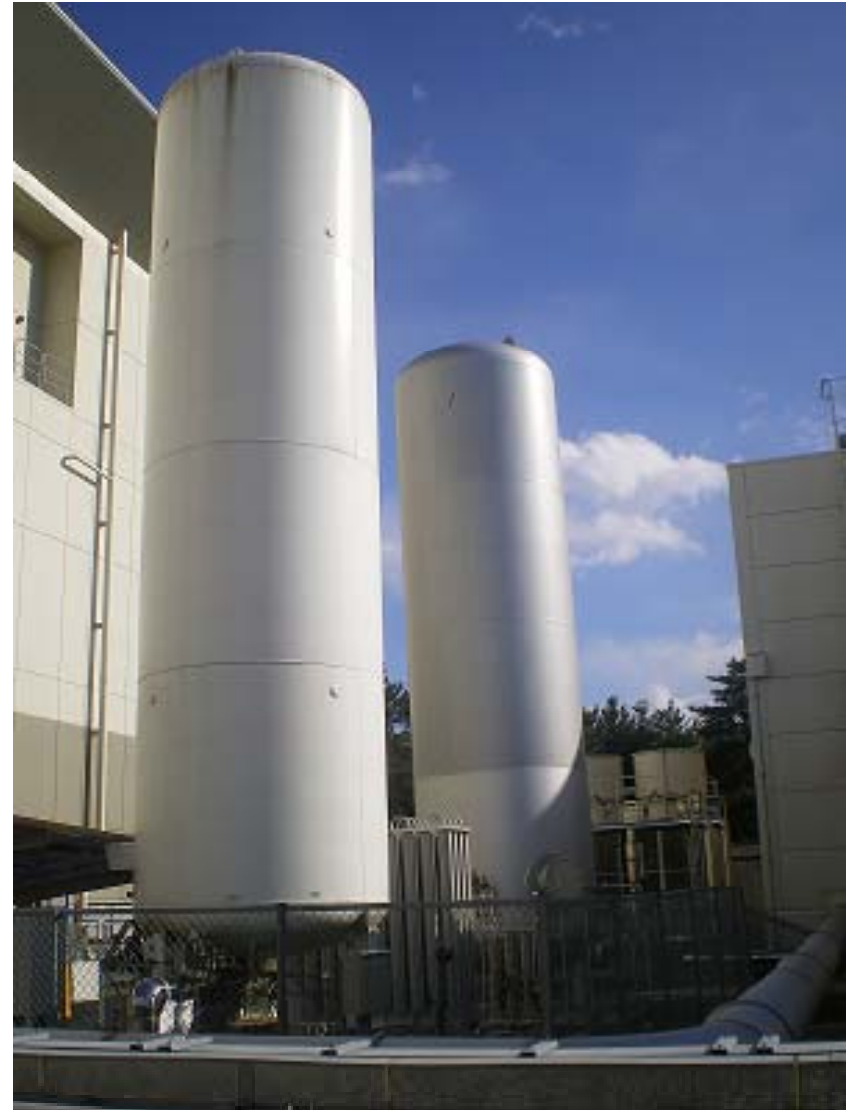
# 物質生命実験施設 (MLF) 周辺 (1)

周囲の地盤沈下により、建屋を貫通する配管が損傷 (上)。  
また、MLF建屋のヘリウムタンクが傾斜 (右)。手前は窒素タンク。

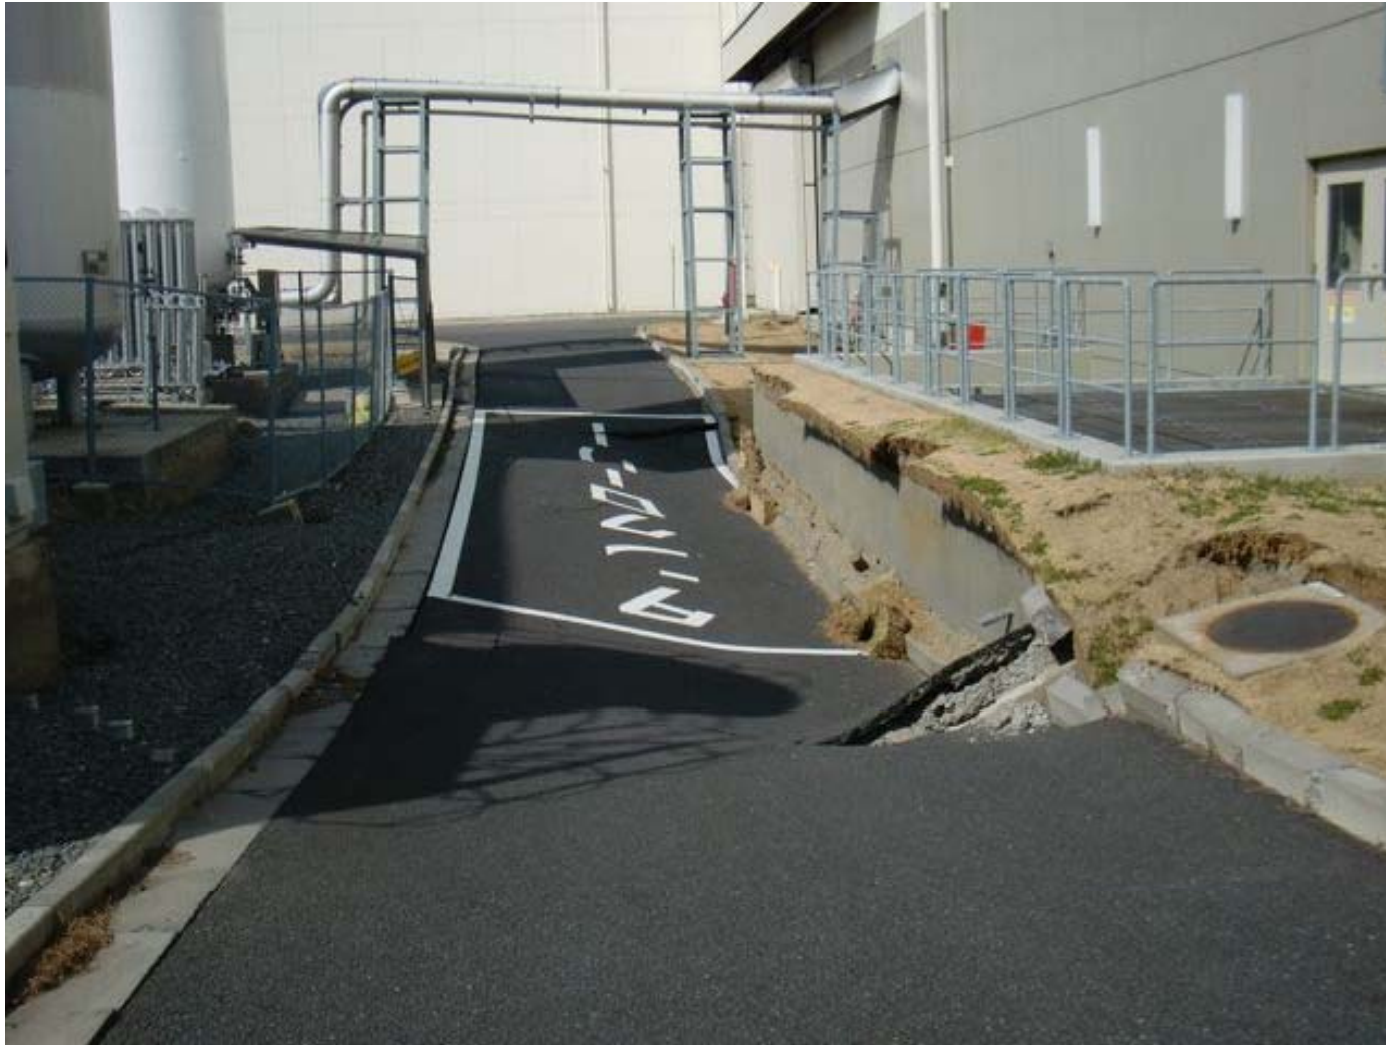
## 物質生命実験施設 (MLF) 周辺 (2)

MLF建屋の西側の道路。1.5メートルの陥没がみられる。

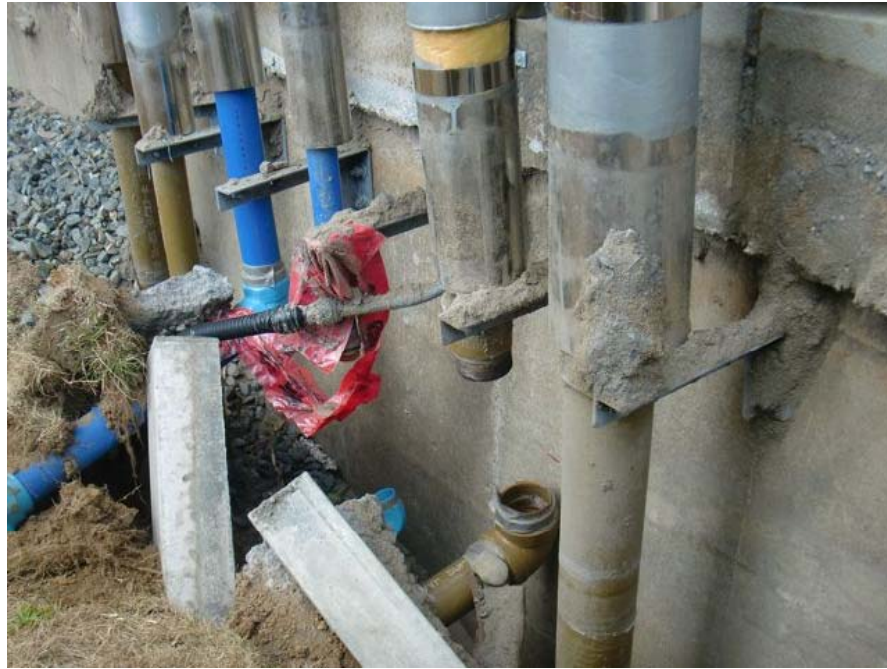
# 物質生命実験施設 (MLF) 周辺 (3)

壁面に沿って1mの陥没。配管がむき出しで外れている(上)。

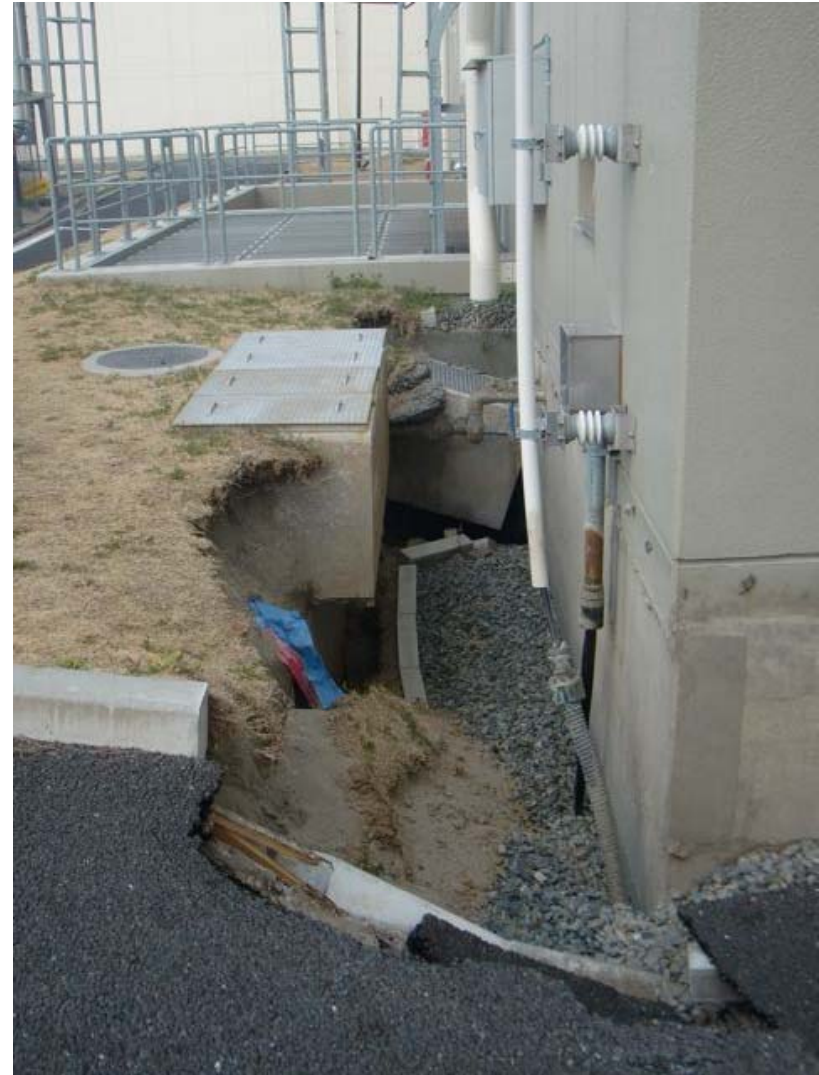
南側搬入口を西へ曲がったところ。マンホールが飛び出している(右)。

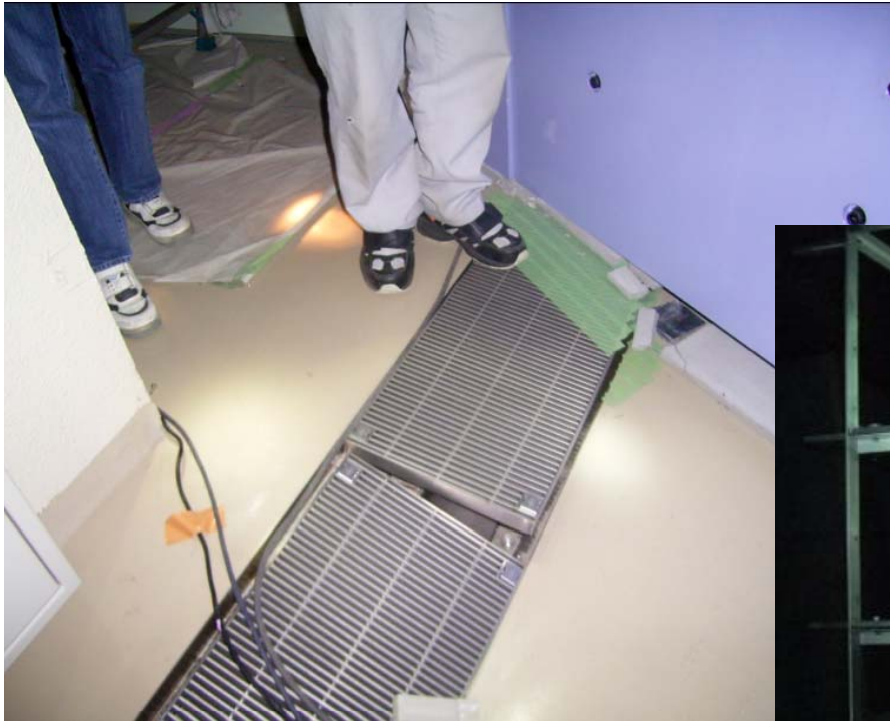
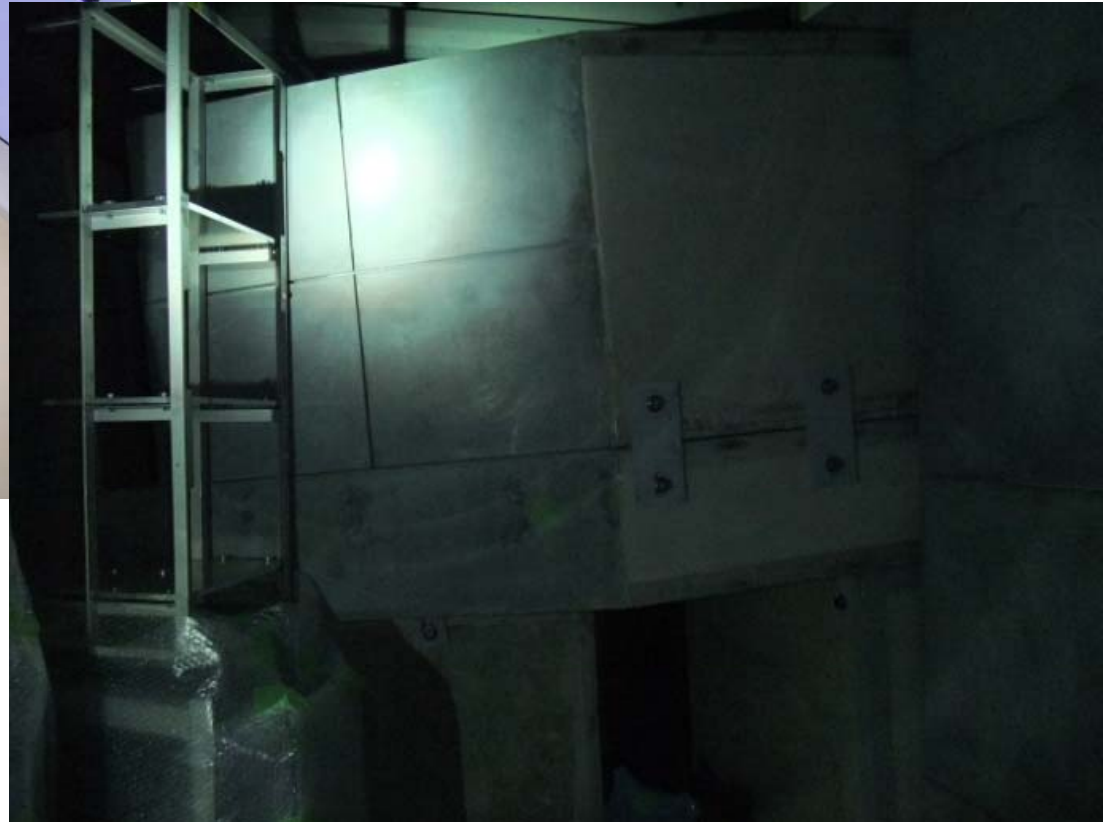
# MLF 西側増築建屋

西側増築部分が30cm垂直方向に沈下。BL18, BL19, BL20 の3つのビームラインに大きな損傷。右の図は、元来垂直方向に平行なものが大きくずれている。

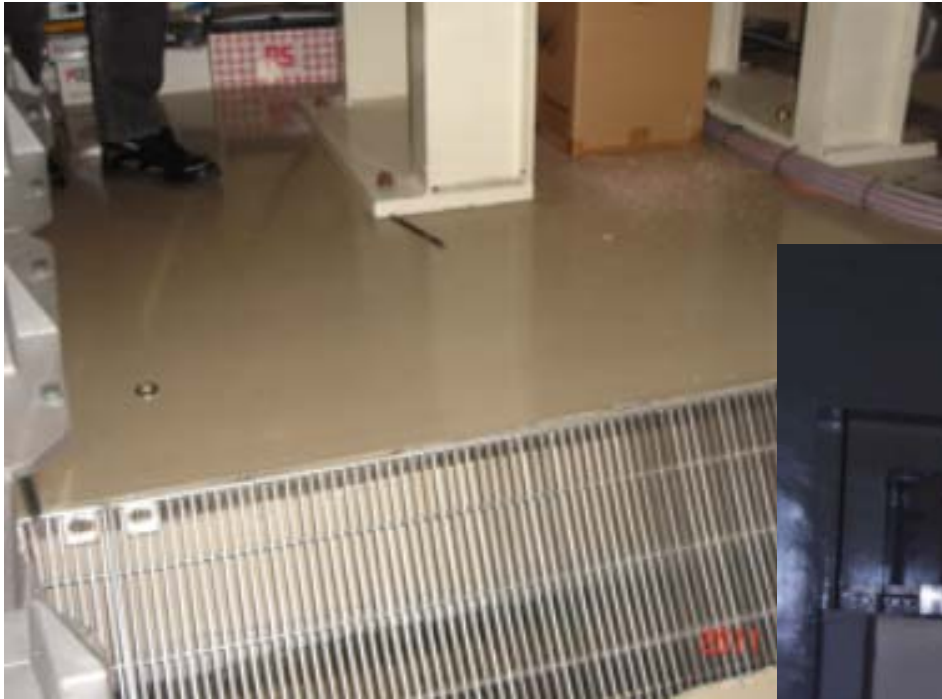
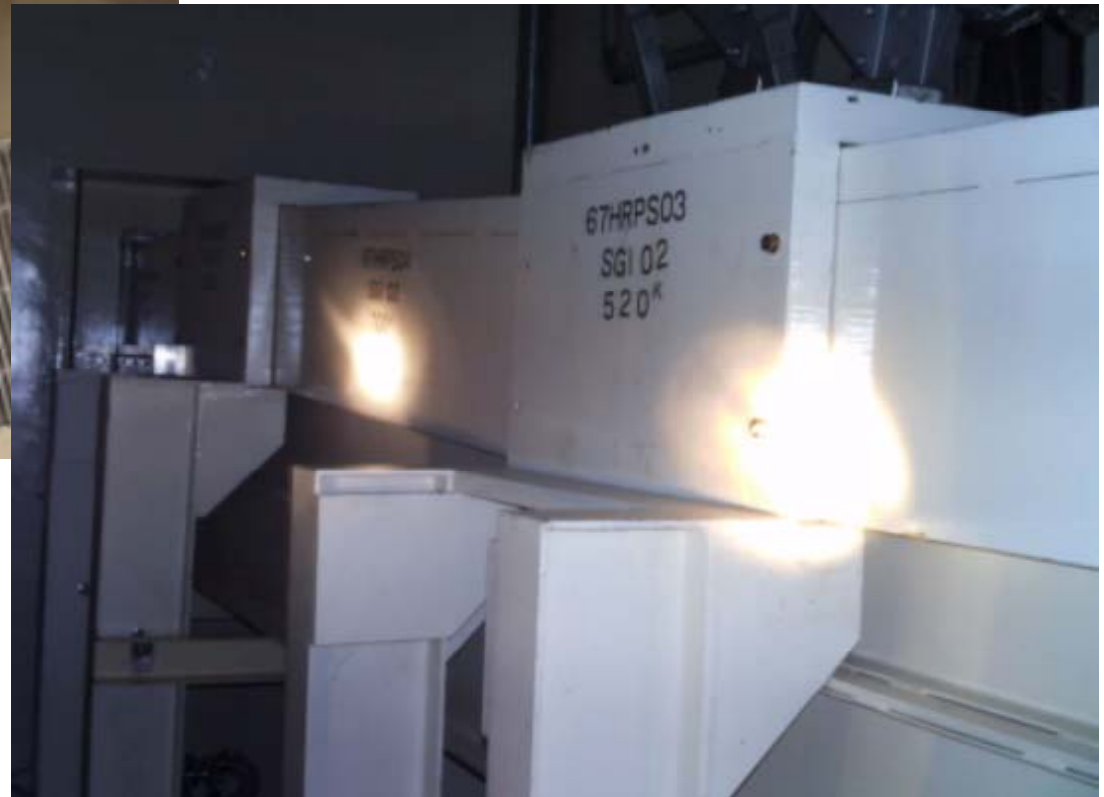
# MLF 東側増築建屋

東側増築部分も30cm垂直方向に沈下。BL08, BL09の2つのビームラインに大きな損傷。BL08は蛇行(右図)。ガイド管のミラーが全部割れた。

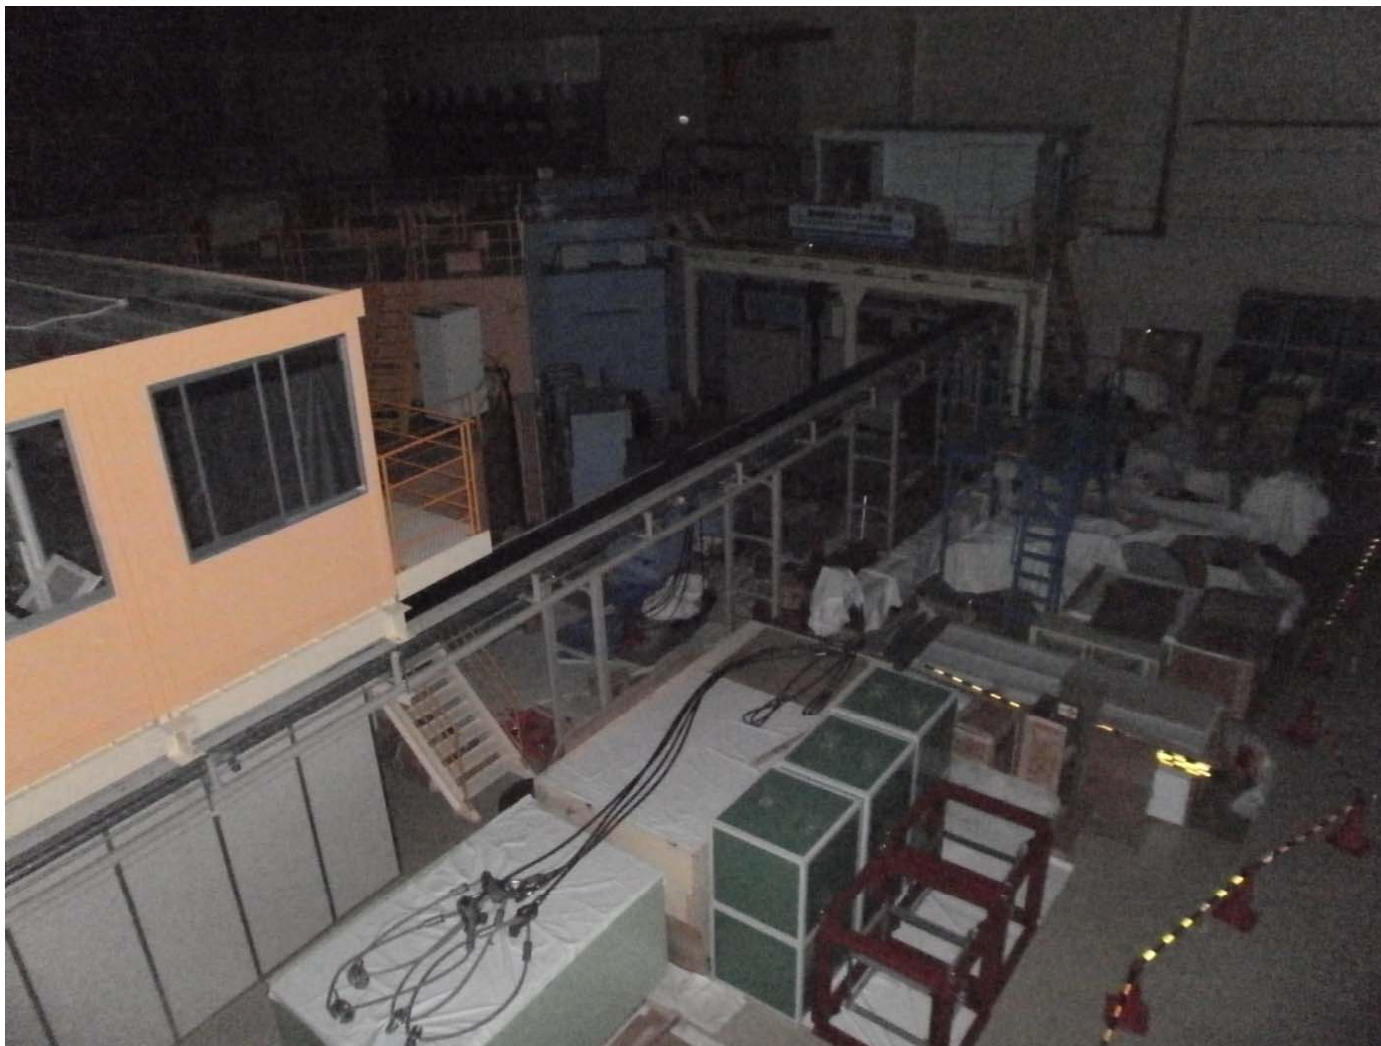
# MLF 第一、第二実験ホール

第1実験ホールと第2実験ホールの内部は、多数の杭打ちのお陰で、ほとんど損傷がない。

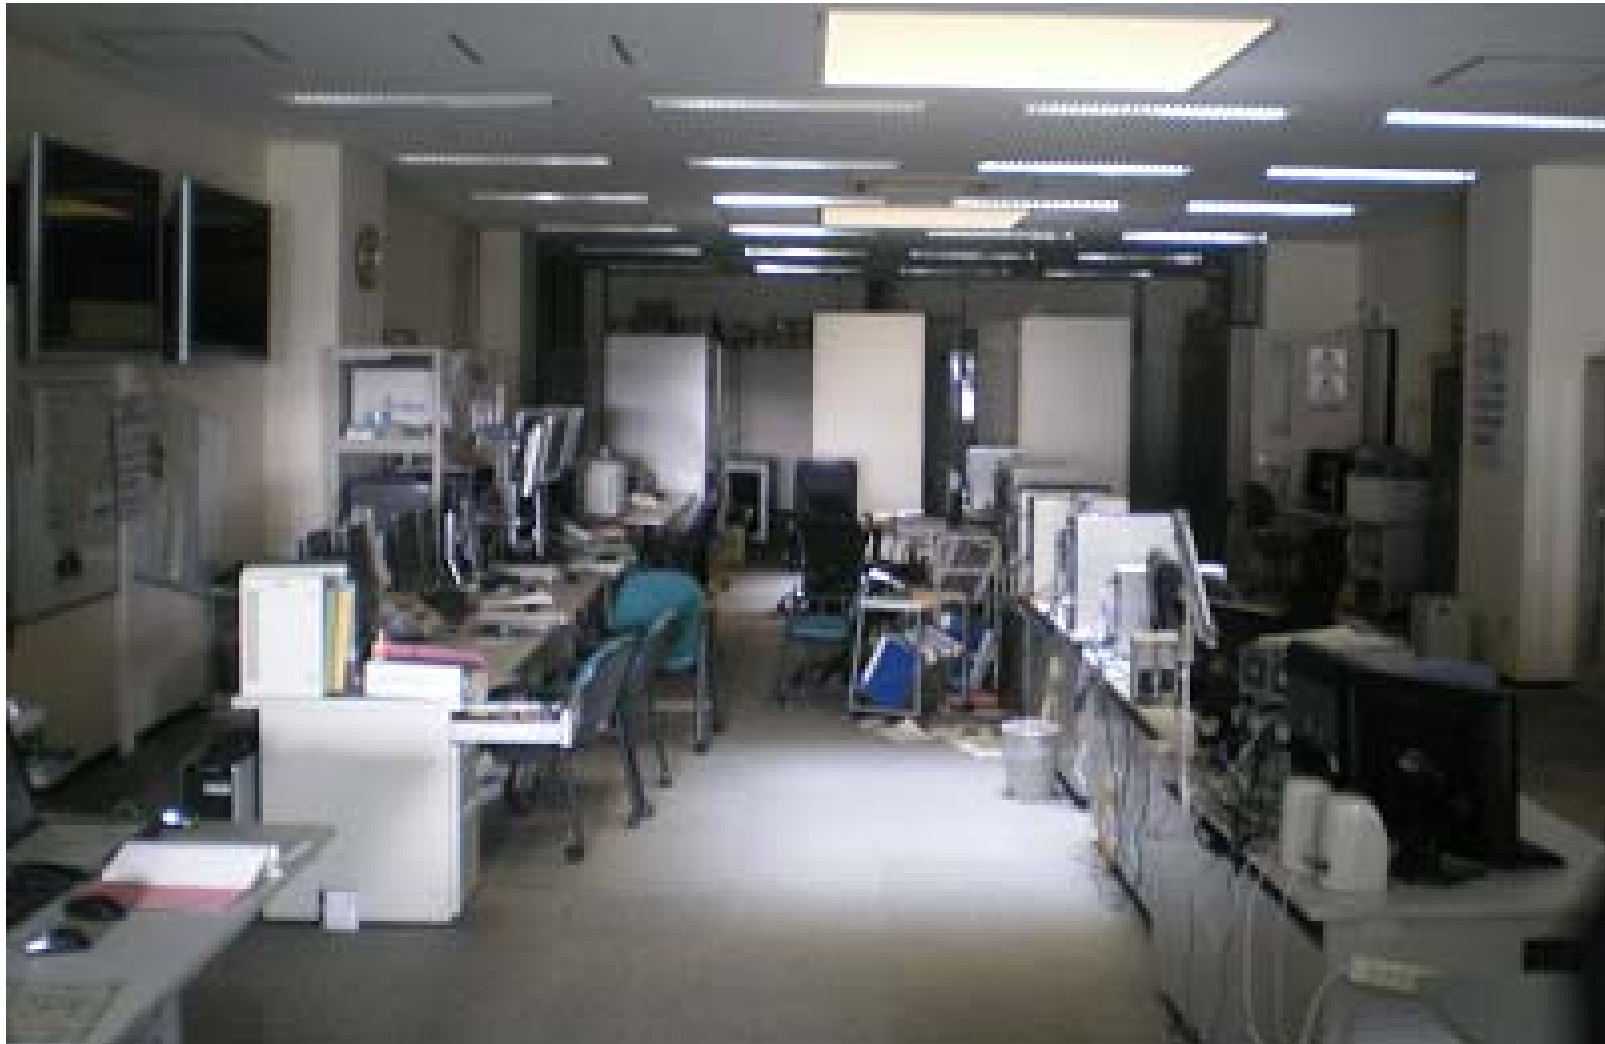
# MLF 制御室

制御室内部は、書類が少し落下したのみ。  
どういう訳か、ここは揺れが少なかった。

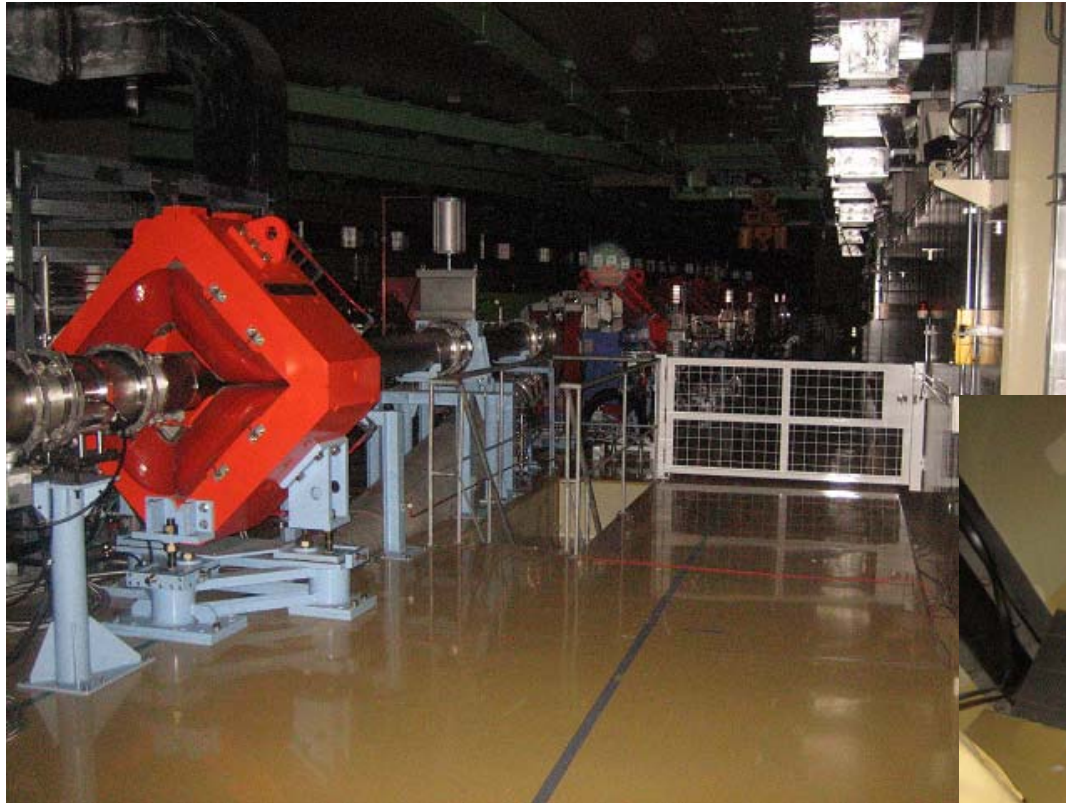
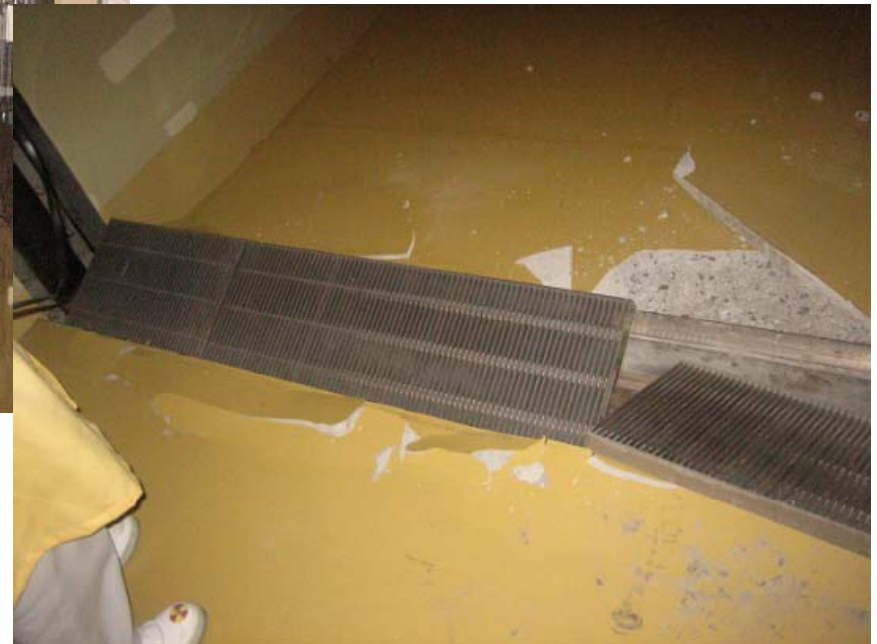
# 3NBT (3GeVからのビーム輸送ライン)

3NBTそのものには、異常が見られなかった。しかし、トンネ間の接合部分に右図のような、変位を吸収した破損部。

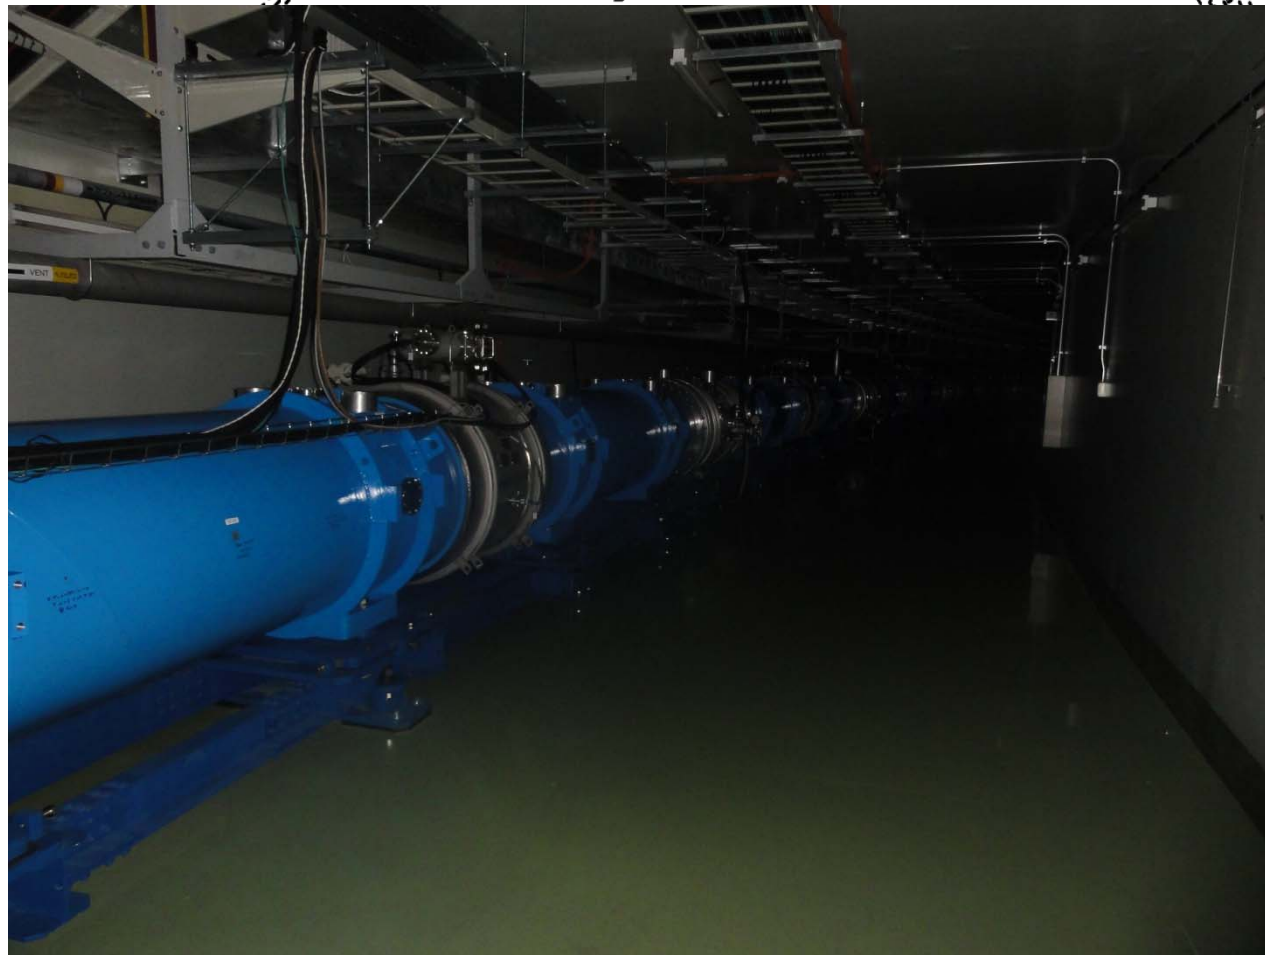
# ニュートリノ用陽子ビーム輸送部

外からはほとんど異常が見られない。

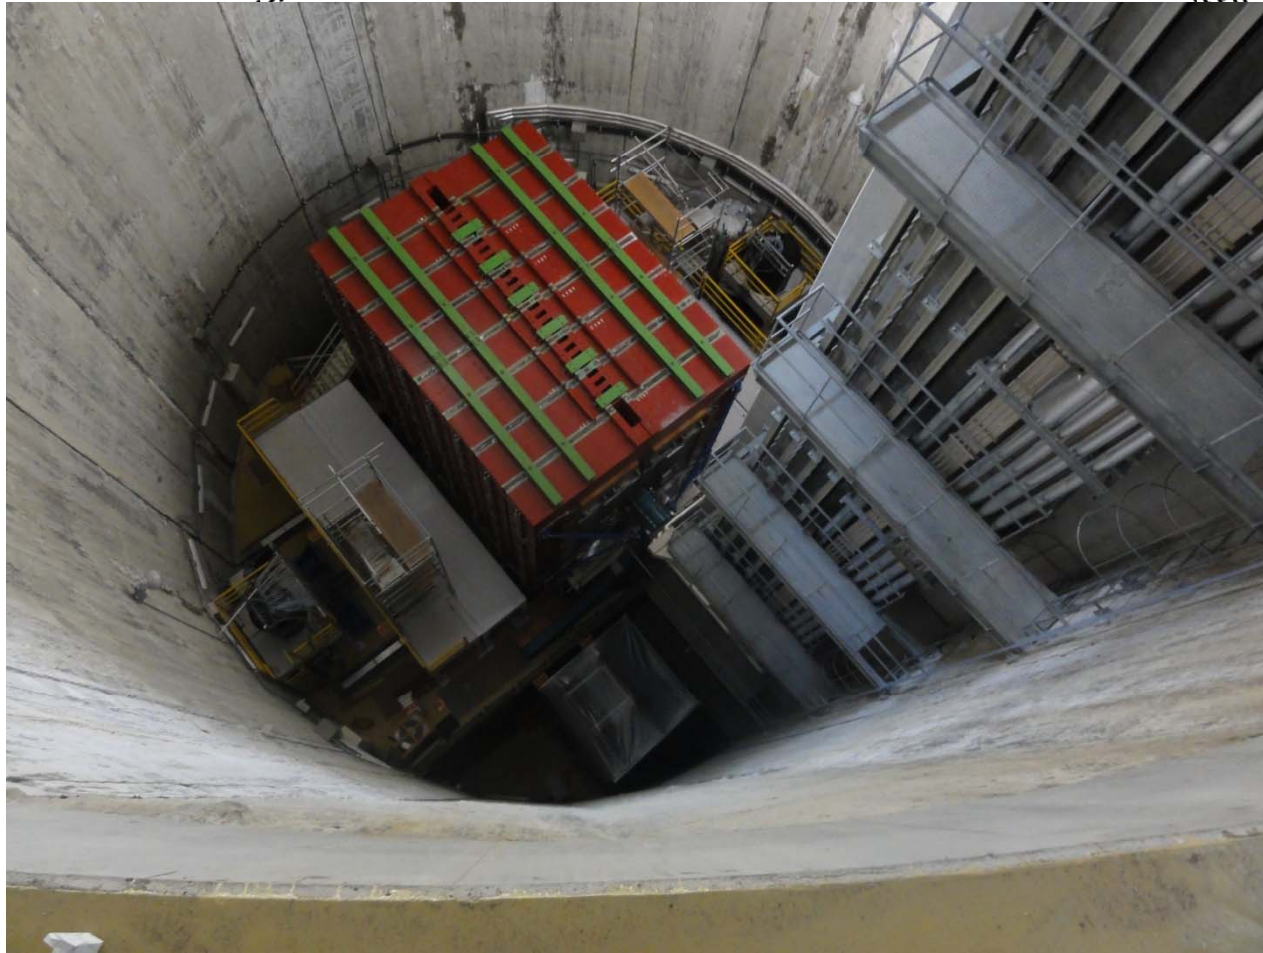
# ニュートリノ用 前置検出器

外からはほとんど異常が見られない。底に1cm ほど水が。

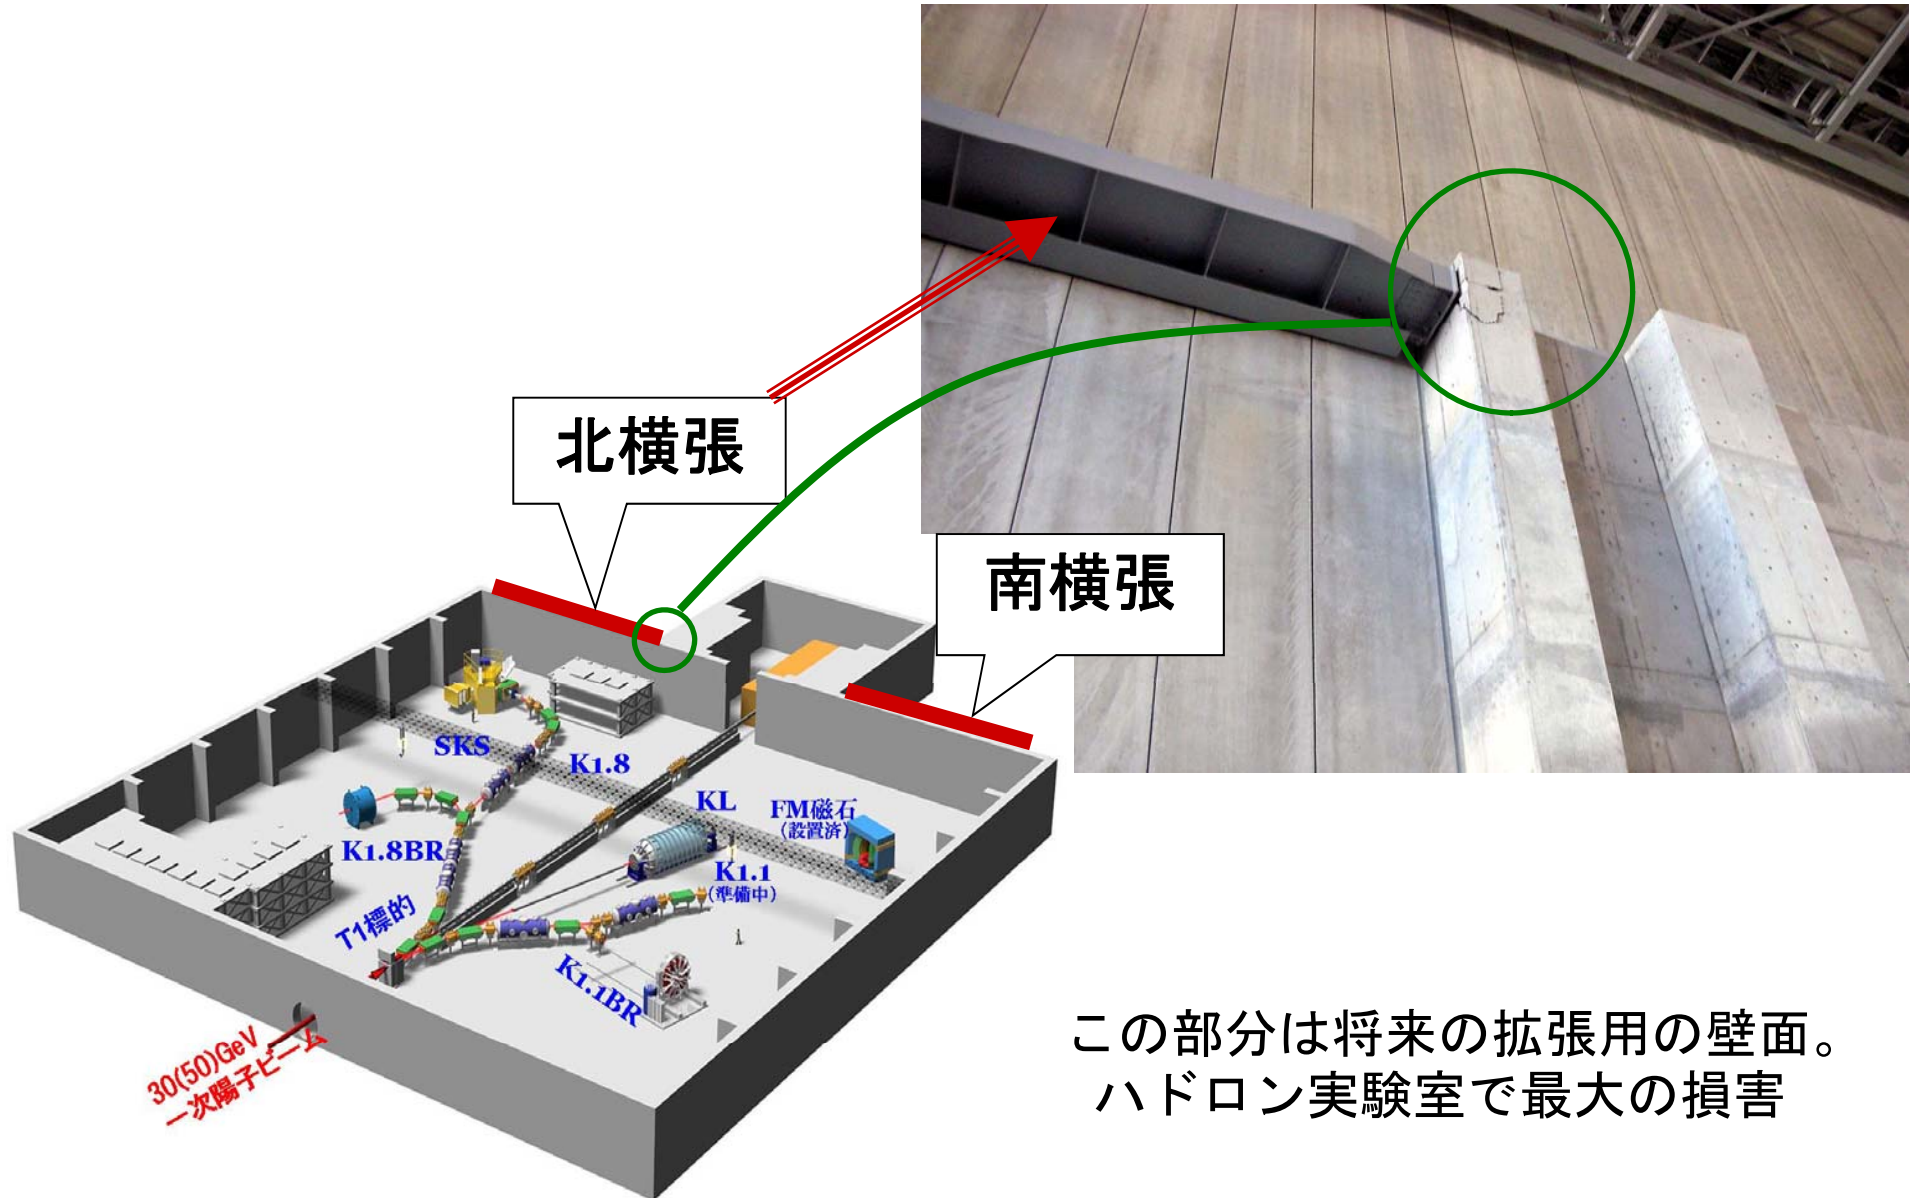
# ハドロン実験室外壁

この部分は将来の拡張用の壁面。  
ハドロン実験室で最大の損害
