# 全体的なこと (2011.3.25)

# これからの作業予定 (2011.3.25.)

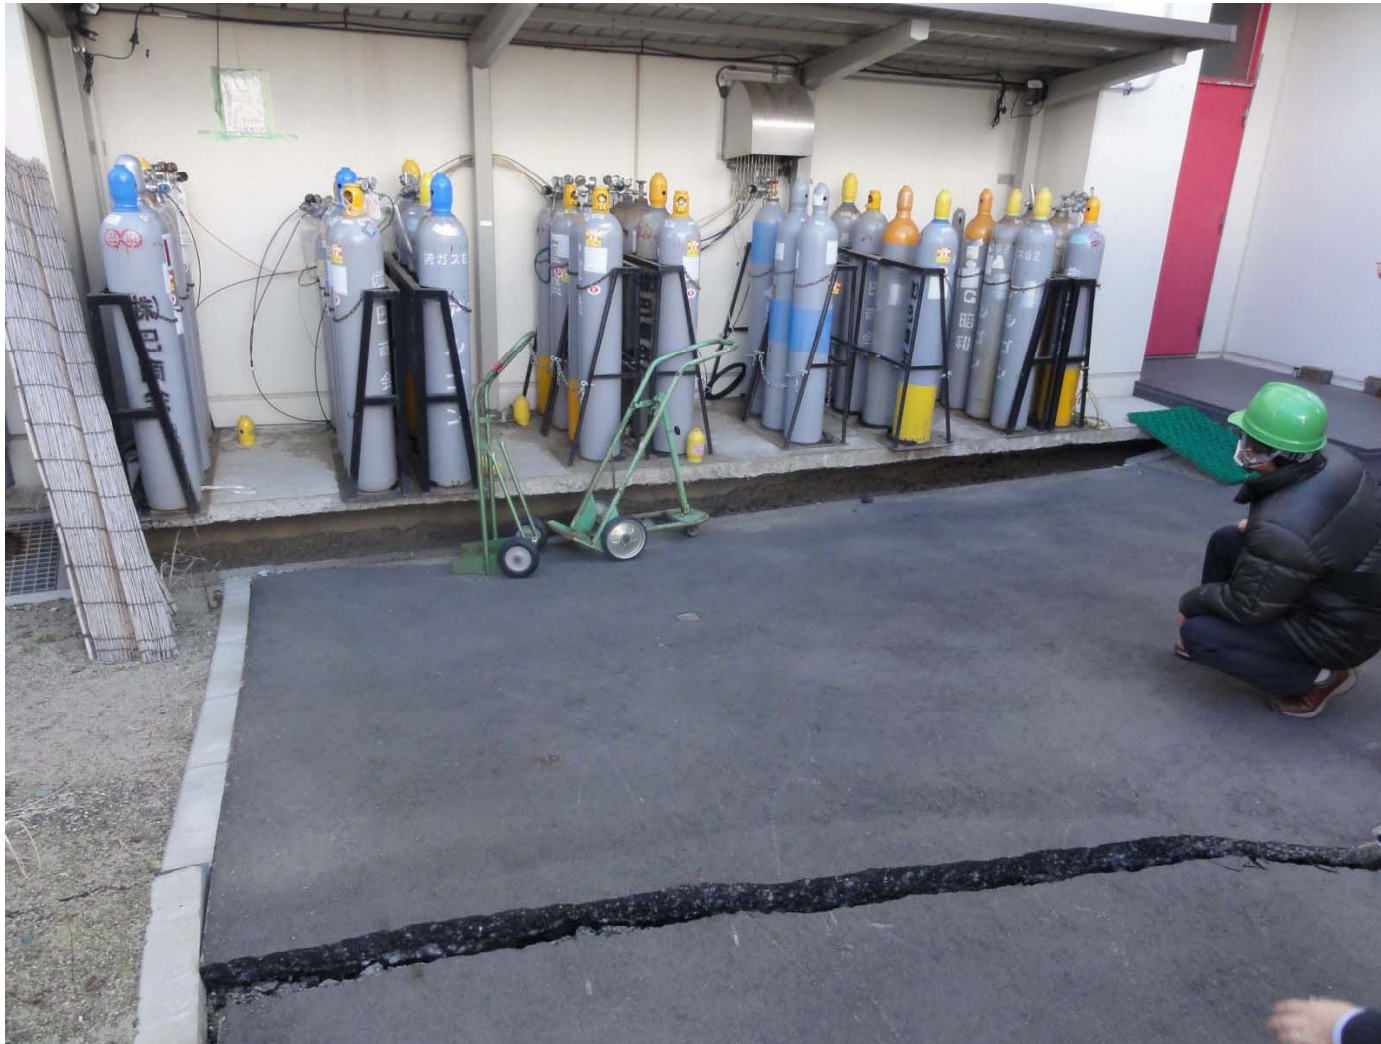
# ハドロン実験室外周 (1)

ホール周辺全域で、土壌の陥没。コンクリートたたきを利用して作ったボンベスタンドが宙に浮いている！

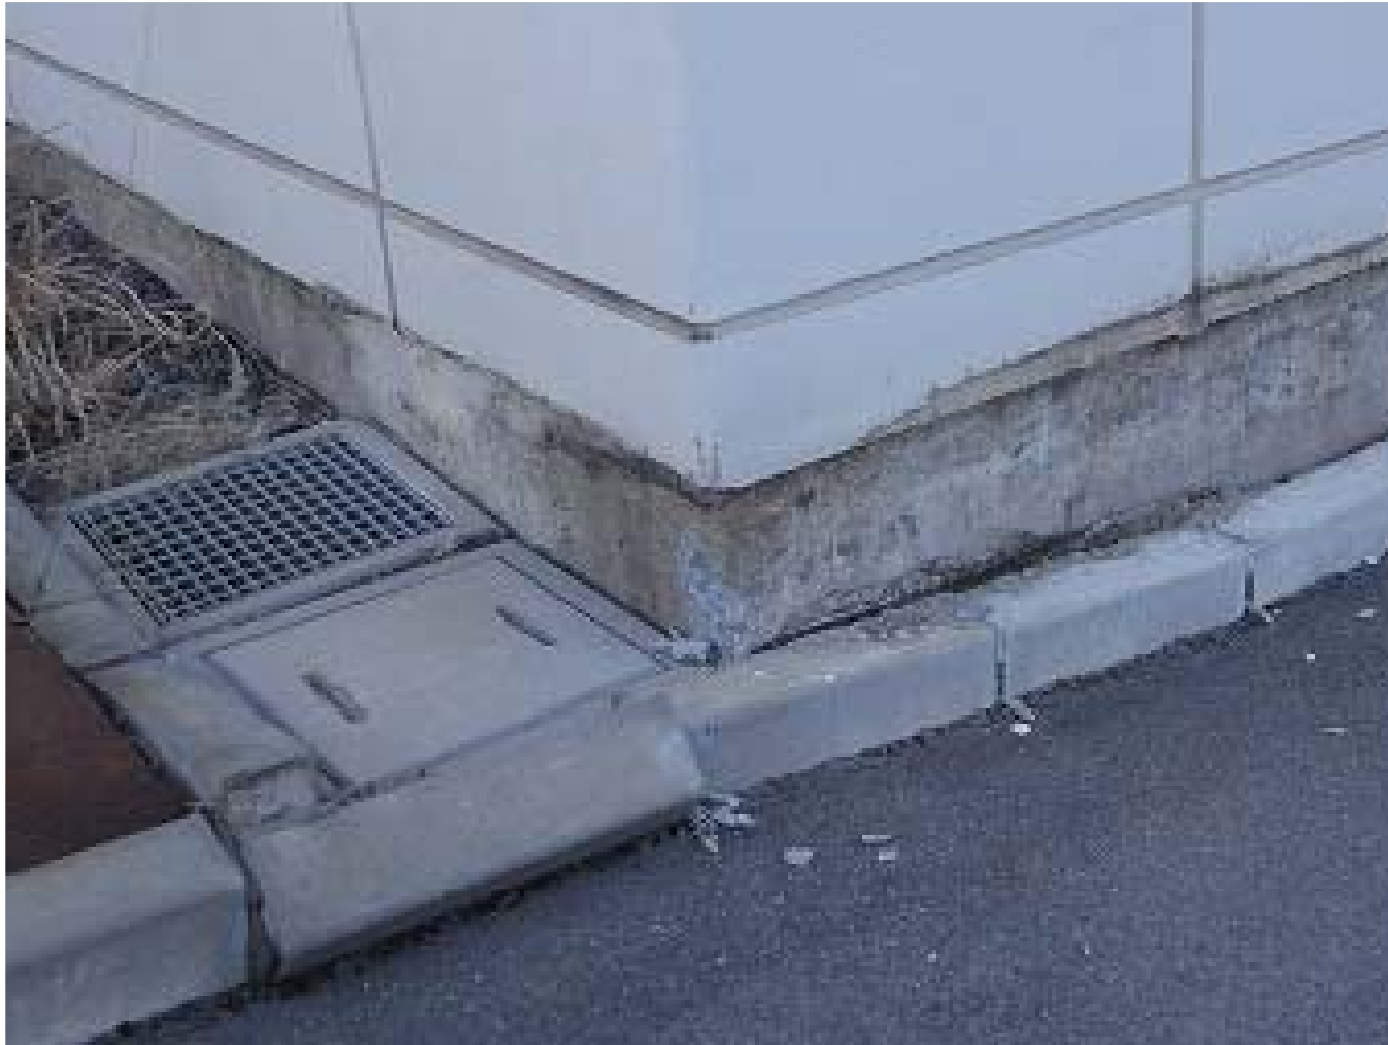
## ハドロン実験室外周 (2)

周辺部が約30cm陥没。

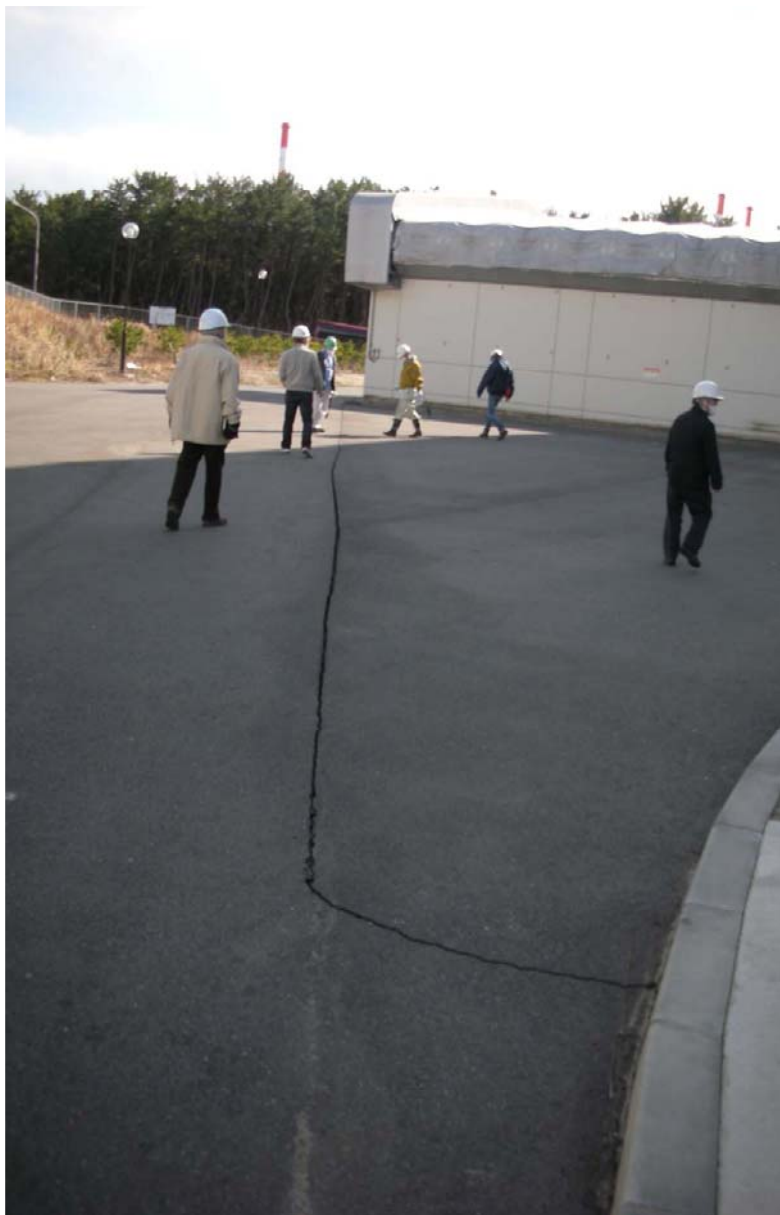
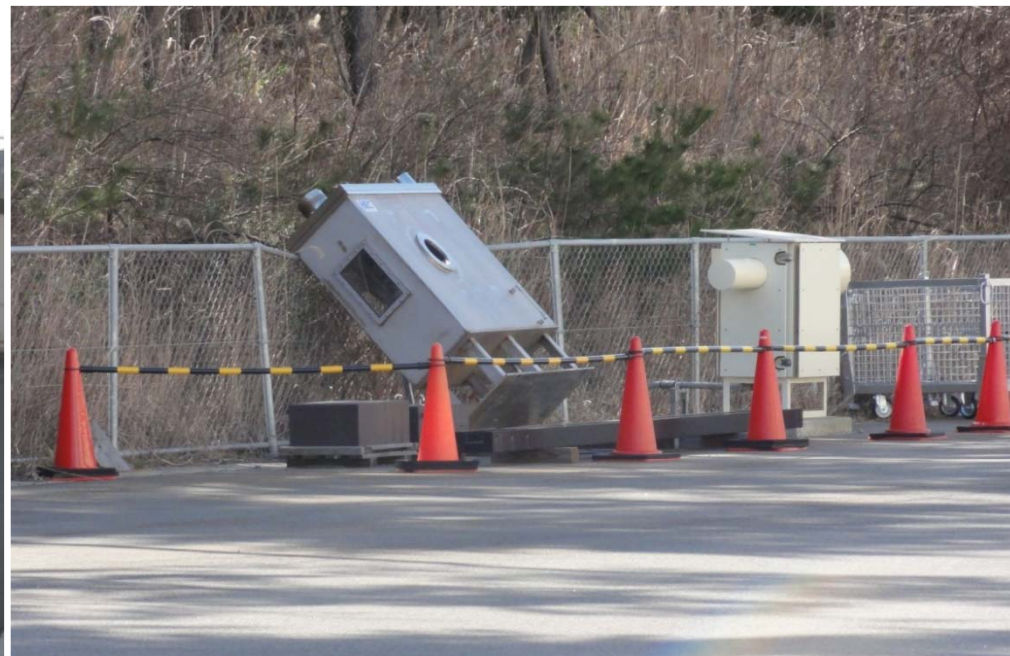
# ハドロン実験室外周 (3)

地面のひび割れ (左) と  
周辺フェンスの歪み (右)。

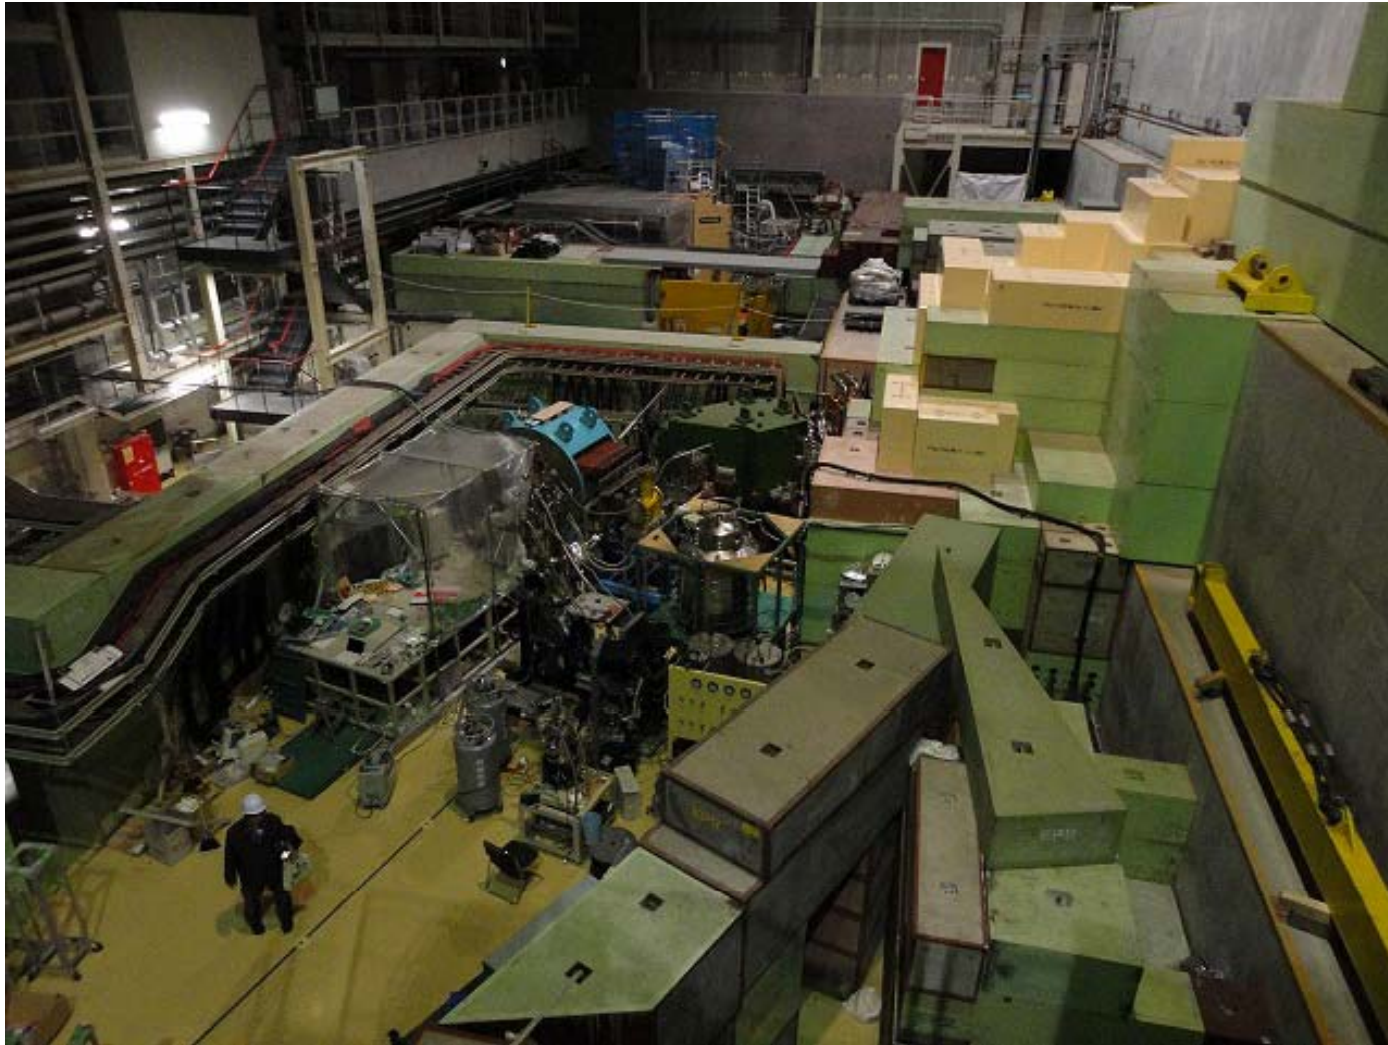
# ハドロン実験ホール

ハドロン実験ホールの内部も、多数の杭打ちのお陰で、ほとんど損傷がない。

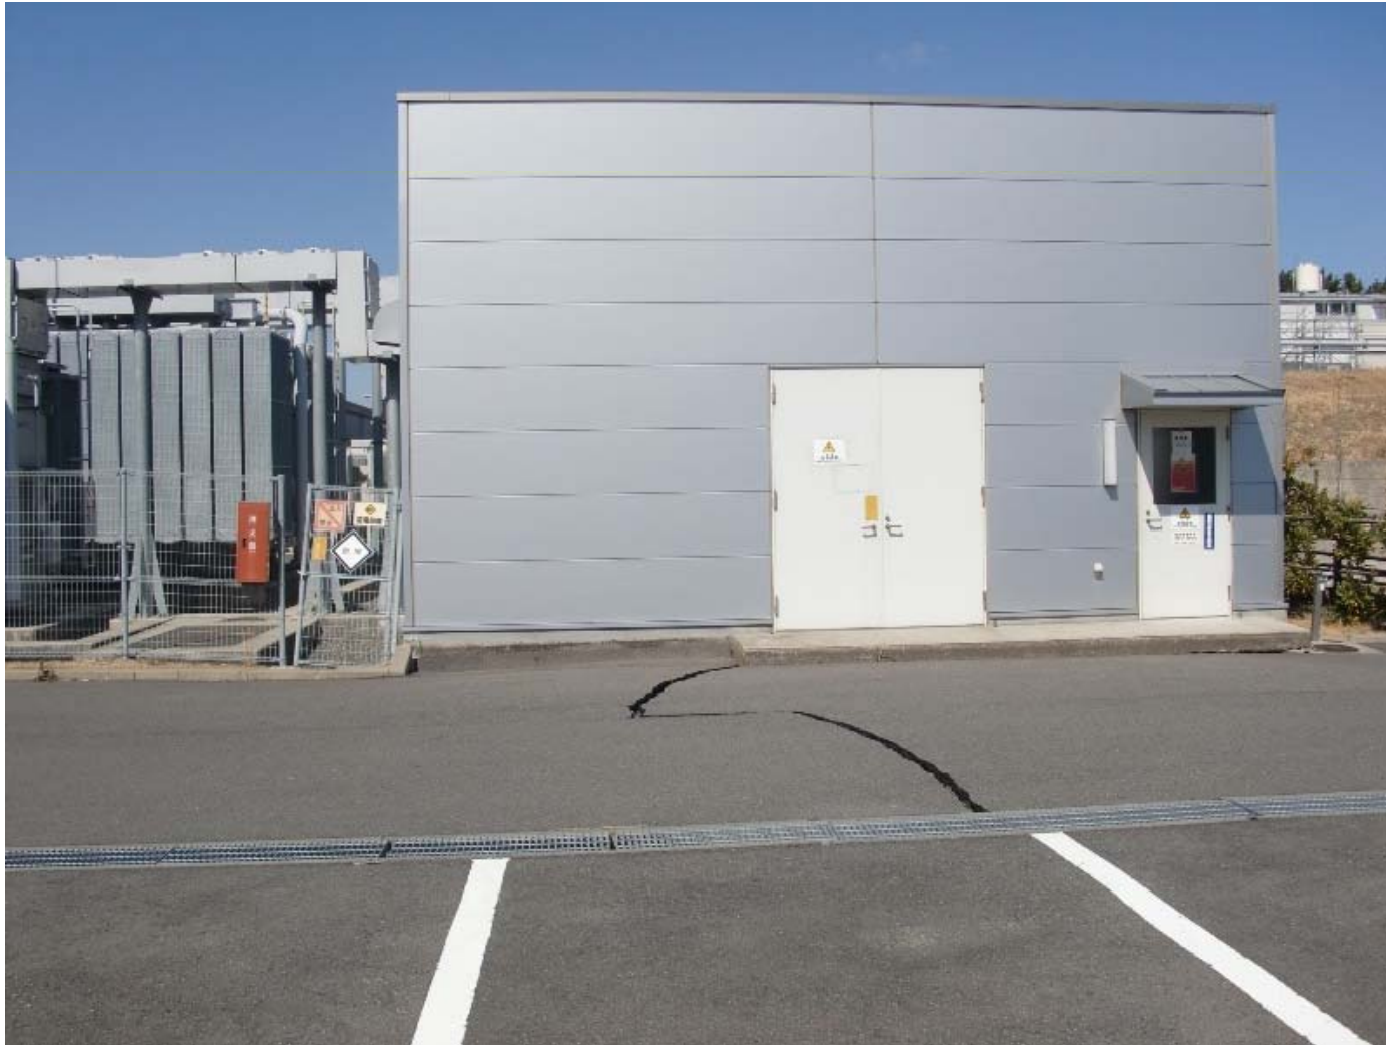
# リニアック変電所

約10度ほど傾いた。当初半年とか1年動作しないであろうと言われたが、その後のテストで、このまま運転可能と判断。

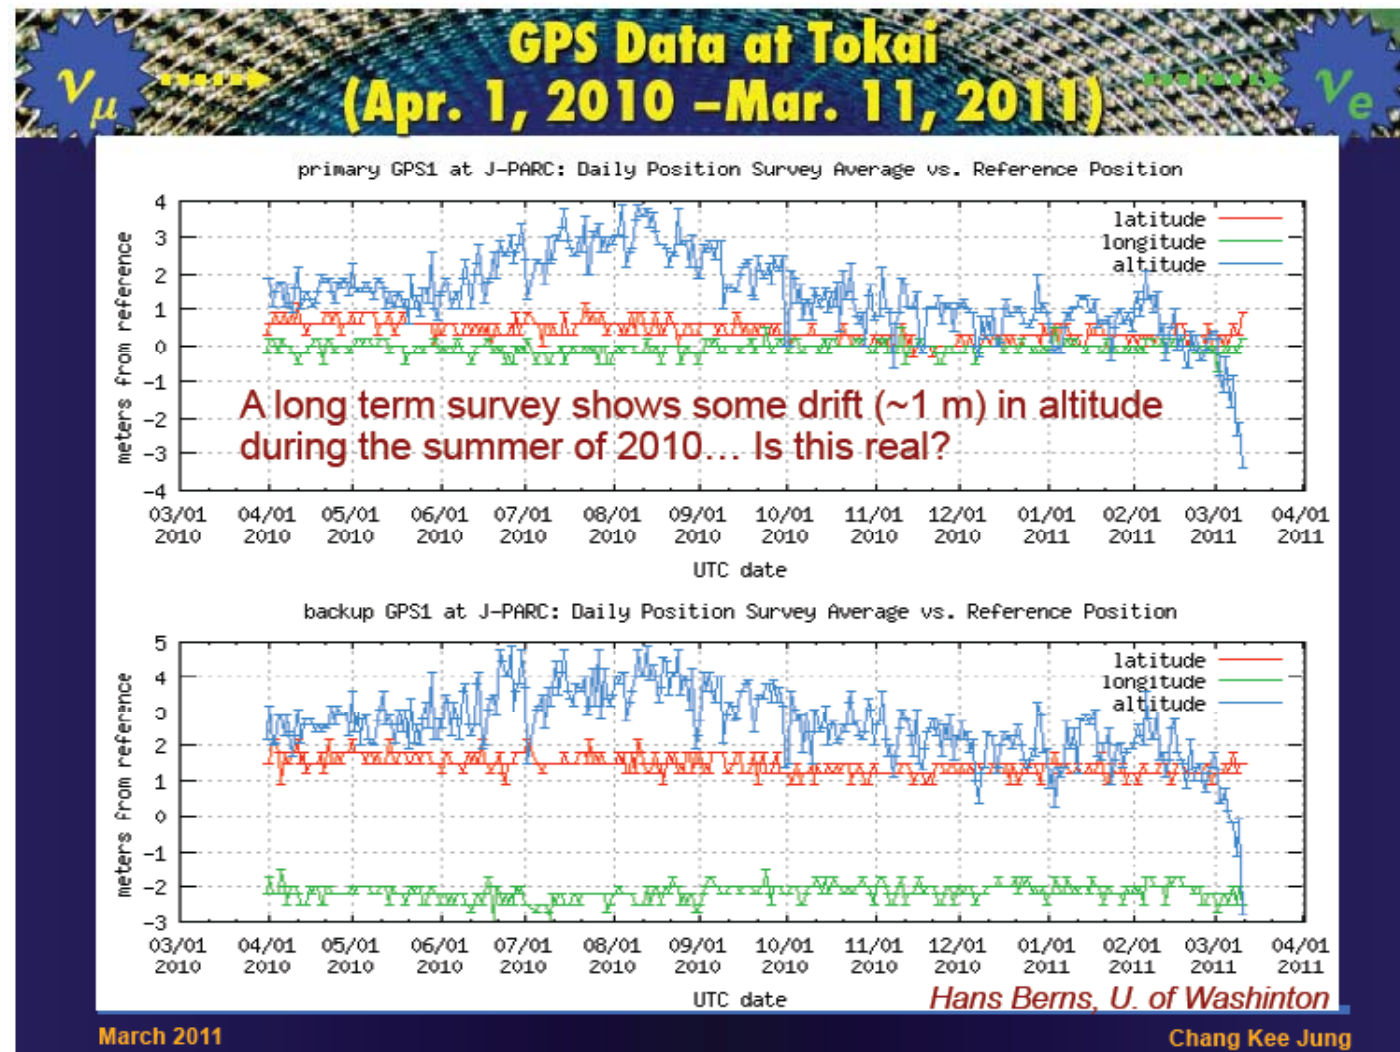
# ニュートリノグループによるGPS測定

水平2軸 (赤と緑) と垂直 (ブルー) のGPS長期測定結果。2011年3月入って、垂直方向が異常に降下。今回の地震との関連は？
