# 東京電力(株)福島第一原子力発電所5号機

原子炉水位高警報の発生に伴う  
原子炉自動停止

平成23年3月7日

経済産業省 原子力安全・保安院

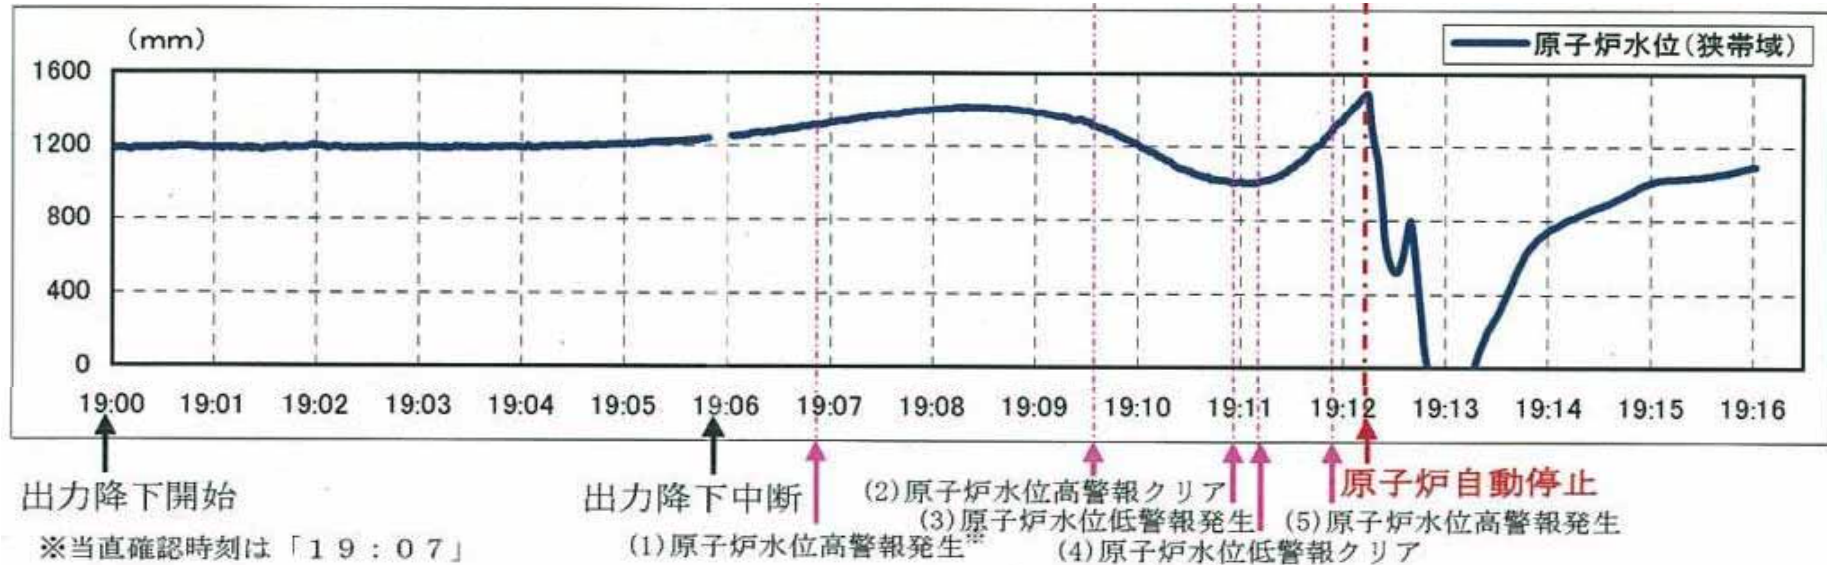
## 原子炉自動停止時の水位変化

- ・定格熱出力一定運転中の平成22年11月2日、制御棒パターン調整のための出力降下操作を実施していたところ、19時7分に「原子炉水位高」の警報が発生した。
- ・このため、操作員は原子炉水位の調整に努めたが、原子炉水位は変動し続け、「原子炉水位低」警報、「原子炉水位高」警報が発生した。
- ・その後、原子炉水位はさらに上昇し、19時12分、「発電機炉水位高トリップ」警報により発電機が自動停止し、これに伴いタービン及び原子炉が自動停止した。

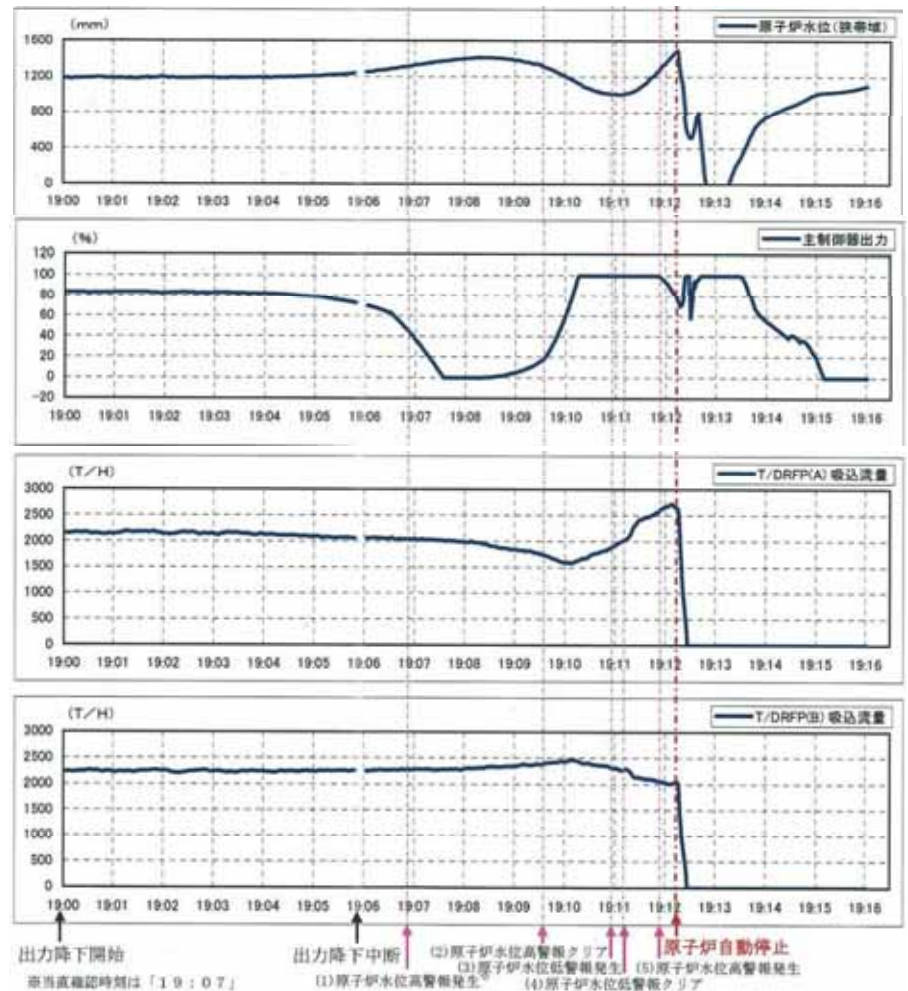
原子炉自動停止時の給水制御系パラメータ

- ・タービン駆動原子炉給水ポンプ(A)(B)制御器は、**原子炉水位の変動に対して追従した出力信号を示していた。**
- ・タービン駆動原子炉給水ポンプの回転速度を制御する電気制御ユニットの位置は制御器が指示する設定に対して**(A)は緩慢な動きをしており、(B)は変化しなかった。**

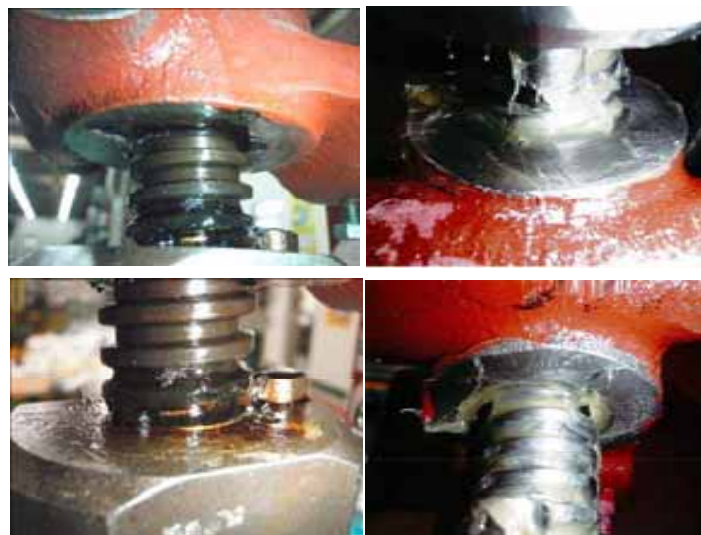
スピンドルレバーねじ部

MGU(A)	MGU(B)	(参考) 新品
油分 (単位:%)	61.6	15.9	87.8
拡がり ちよう度 (単位:mmΦ)	5.1 拡がりが 極端に 減少	4.7 硬化し拡 がりが認 められな い

採取した粘着物の拡がり  
ちよう度分析結果

・スピンドルレバーねじ部の間隙の目視確認を実施した結果、タービン駆動原子炉給水ポンプ(A)(B)の電気制御ユニットともに**スピンドルレバーねじ部に粘着物が付着**していた。

・付着していた粘着物は分析の結果、**スピンドルレバー部で使用しているグリスと同一成分**であった。

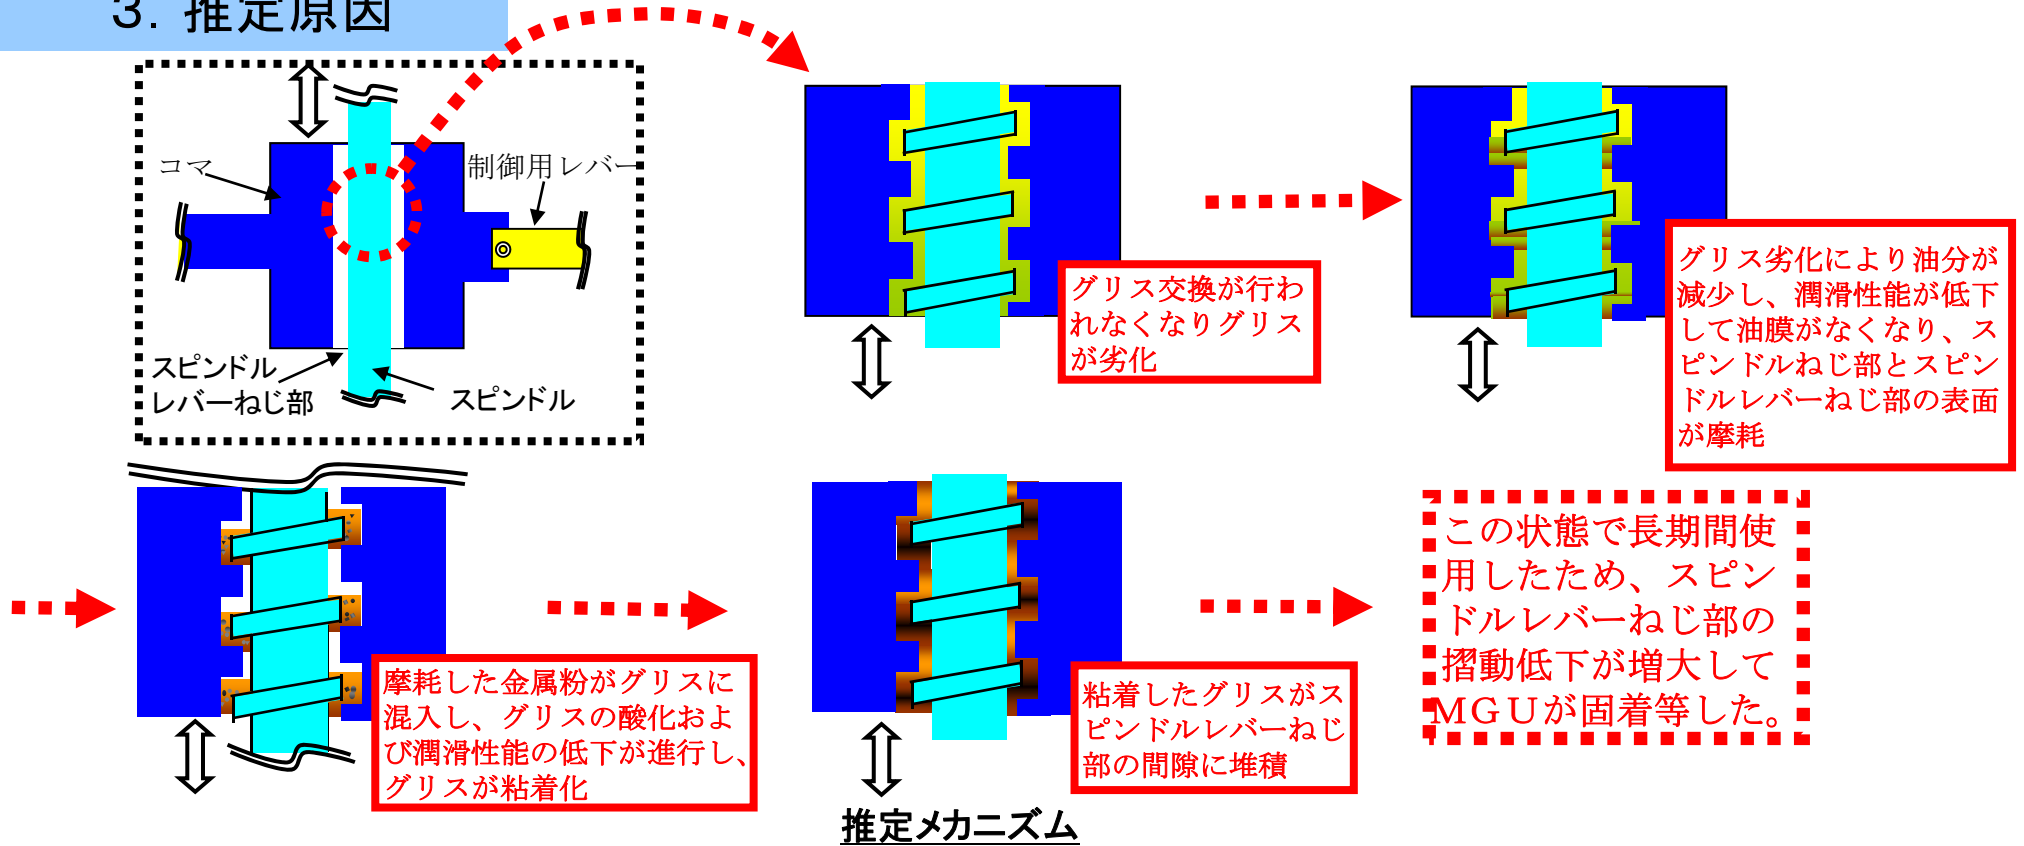
- ・グリス交換が行われなくなりグリスが劣化
- ・グリスの油分が減少し、潤滑性能が低下して油膜がなくなり、スピンドルねじ部とスピンドルレバーねじ部の表面が摩耗
- ・摩耗した金属粉がグリスに混入し、グリスの酸化及び潤滑性能の低下が進行し、グリスが粘着化。
- ・スピンドルレバーねじ部が摺動低下したため、タービン駆動原子炉給水ポンプ(A)及び(B)の制御装置は給水流量制御信号に追従しない状態になった。
- ・これにより、原子炉水位が調整不調となり発電機が自動停止する水位まで上昇したため、発電機が自動停止し、これに伴いタービン及び原子炉が自動停止した。

- ・タービン駆動原子炉給水ポンプの制御装置内にある回転棒とレバーの接続部について分解点検を実施し、回転棒及びグリスを交換した上で作動試験を行い、異常がないことを確認した。
- ・今後、タービン駆動原子炉給水ポンプの制御装置内にある回転棒とレバーの接続部の分解点検及びグリス交換を定期的実施することとし、その旨を保全プログラムに基づくマニュアルに明記する。
- ・制御装置が2台同時に不具合を起こした場合を想定した対応操作手順書を作成し、周知・徹底を図るとともに、シミュレーターによる訓練を実施する。
- ・原子力施設情報公開ライブラリーが開設された平成15年10月から、水平展開の仕組みの見直しを実施した平成17年3月までの間に、同ライブラリーに登録された他社の不具合情報について、水平展開の要否を確認し、必要に応じて対策を図る。

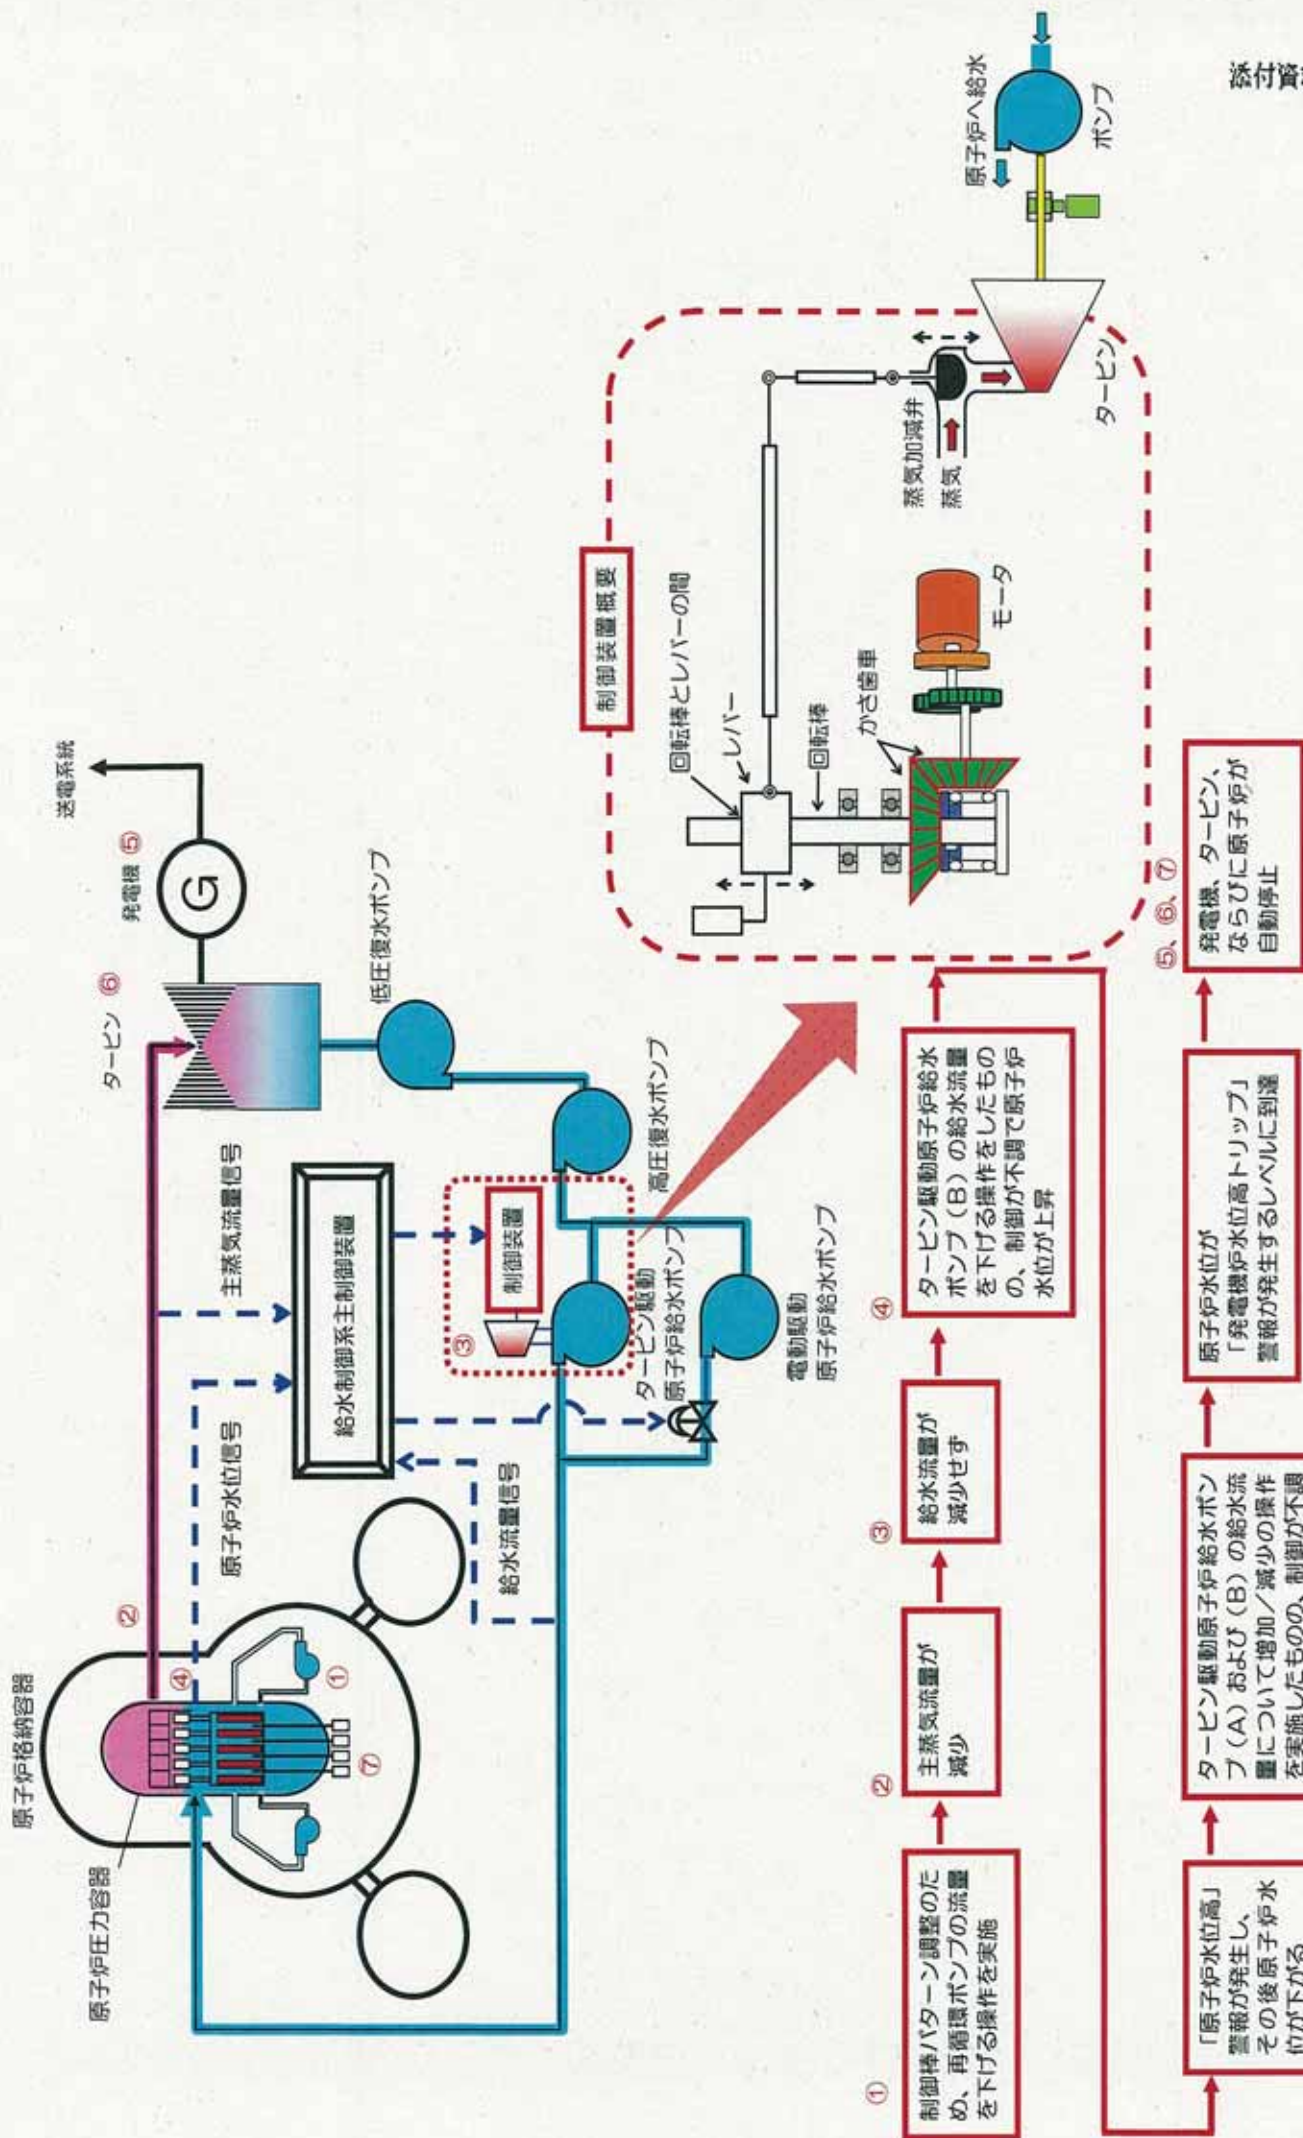
5号機原子炉自動停止までの主要なメカニズム

- ・これらのことから、タービン駆動原子炉給水ポンプ（A）及び（B）の制御装置内の回転棒とレバーの間に塗布されていたグリスが劣化したことにより、回転棒とレバーが接触・摩耗し、その摩耗粉がグリスに混入して摺動抵抗が増大したことが推定され、（A）については動きが鈍くなり、（B）については、ほぼ固着している状態となった。この結果、給水流量制御信号に対して、タービン駆動原子炉給水ポンプ（A）については緩慢な動きをし、同ポンプ（B）については追従しない状態となったことを確認した。
- ・平成16年に他プラントにおいて同様の事象による不具合<sup>※2</sup>が発生し、その情報が原子力施設情報公開ライブラリー「ニューシア」に登録されていたが、平成15年10月にニューシアが開設されて以降、水平展開の仕組みの見直しを実施した平成17年3月までの間は、十分な水平展開が行われなかったことも、分解点検が行われなかった要因の一つである。
- ・当該事象発生時の操作員の一連の運転操作について調査した結果、操作員は手順書に準じて操作を行っていることを確認した。ただし、現状の手順書は、制御装置が2台同時に不具合となった場合を想定した記載がないことを確認した。
