5、6号機サブドレン排水経路概要図

平成23年4月4日
東京電力株式会社

福島第一原子力発電所 低レベル滞留水の海洋放出イメージ

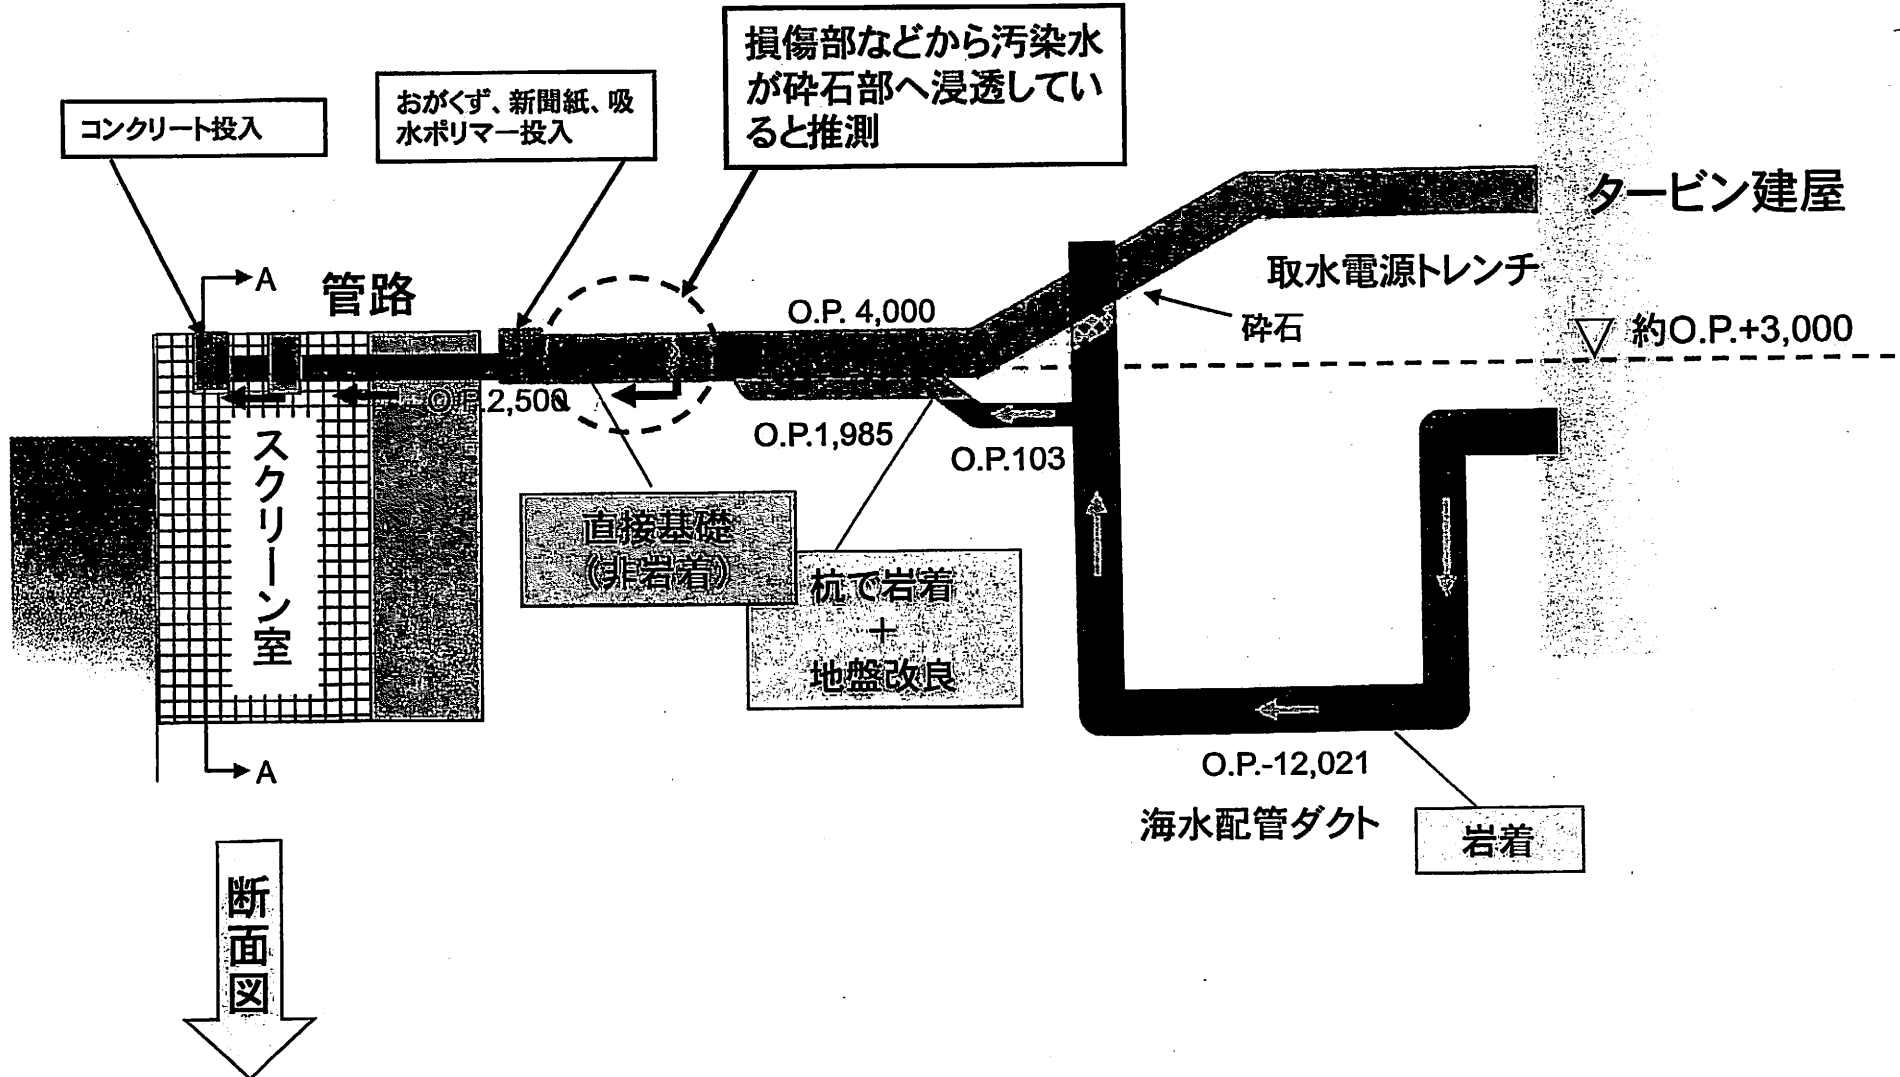
想定される要因

- ・トレンチ下部に敷設されている砕石部が水みちとなり、流出している可能性が高い。

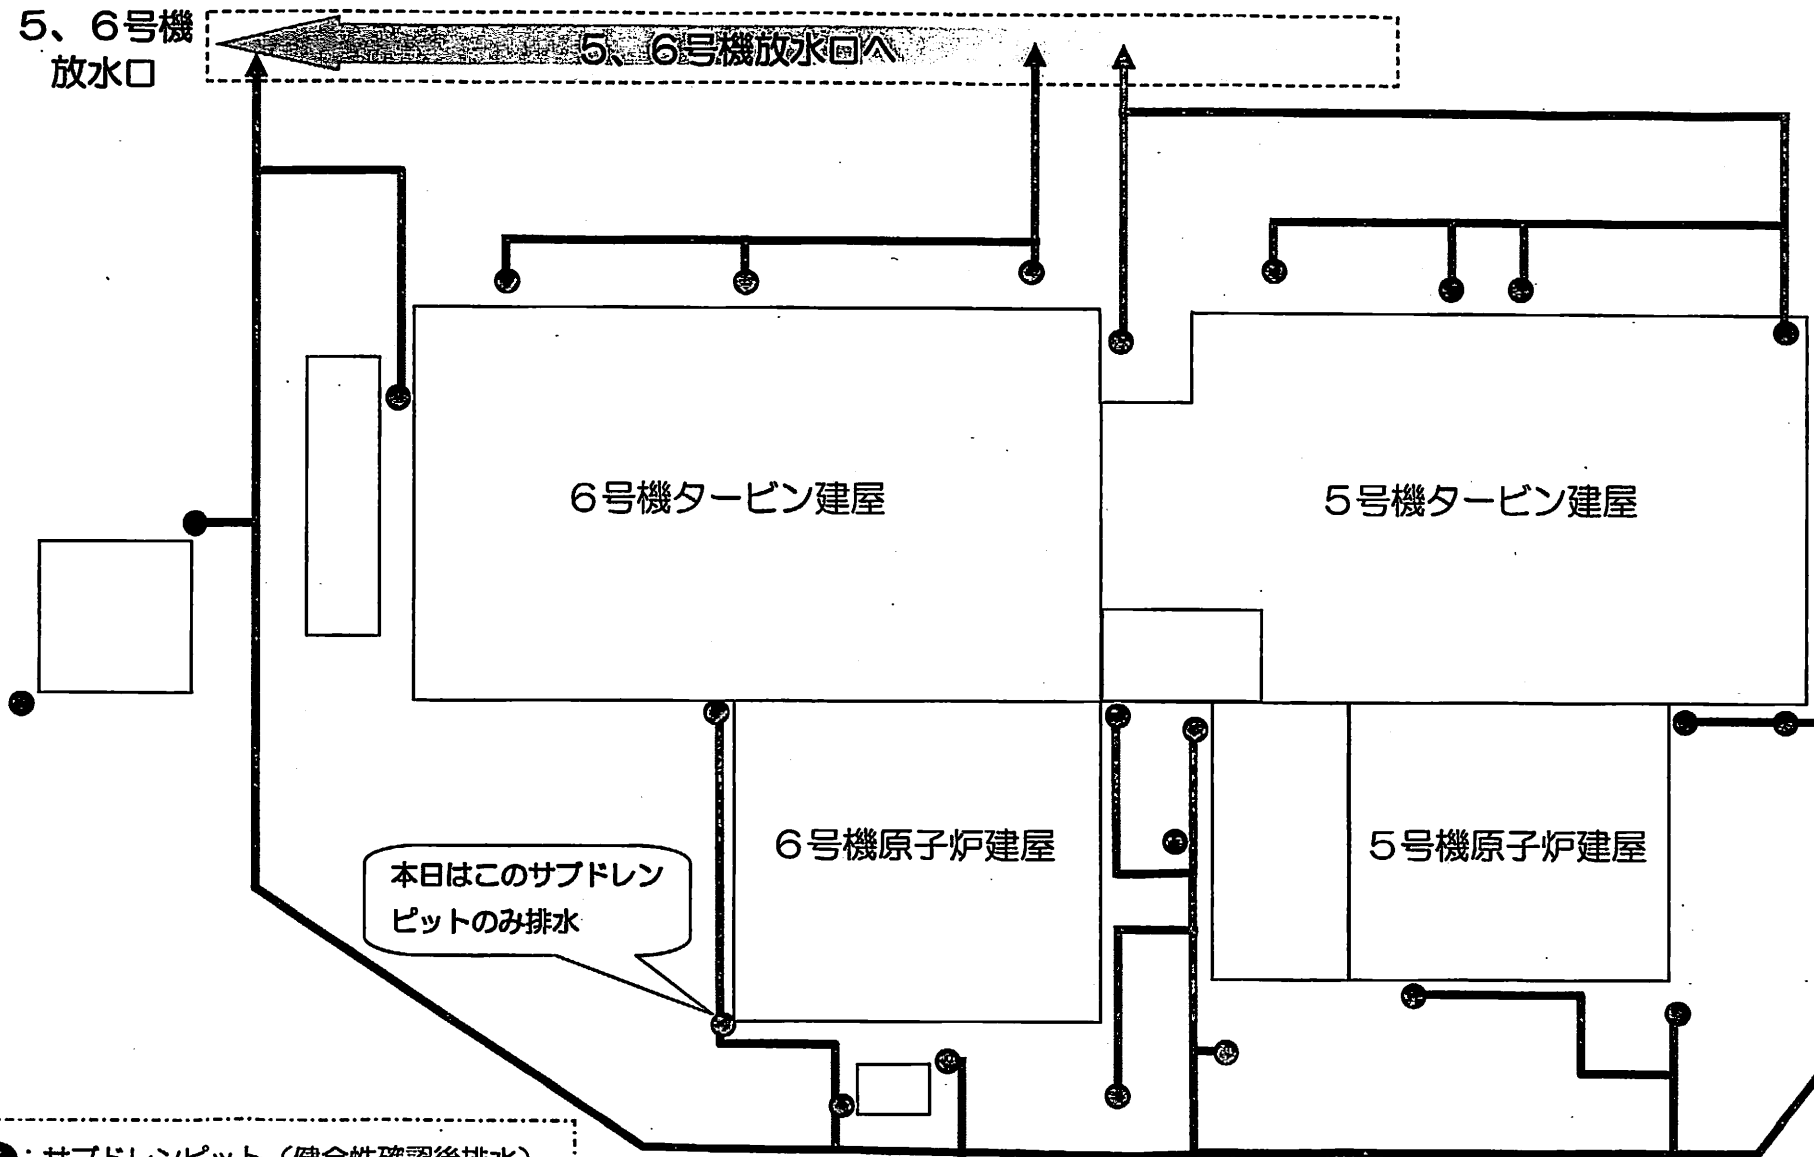
本日はこのサブドレン
ピットのみ排水
