原子力安全に関する I A E A 閣僚会議に対する
日本国政府の報告書
—東京電力福島原子力発電所の事故について—

平成 2 3 年 6 月

原子力災害対策本部

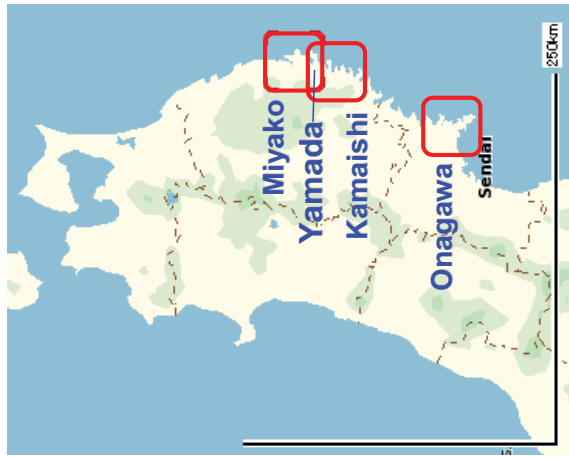
〔津波の洗掘による防潮堤の倒壊〕

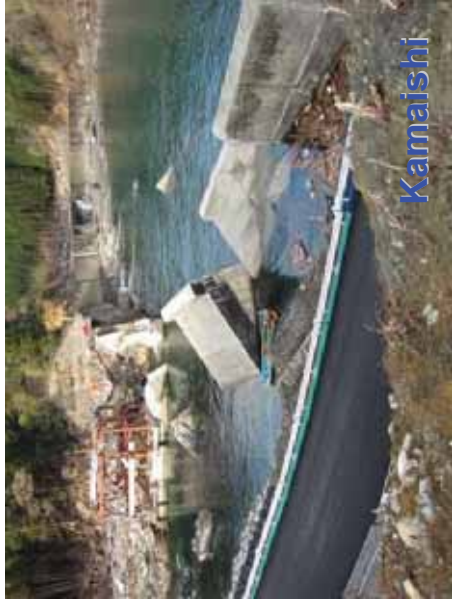
圧によって薙ぎ倒されている。波圧の取り扱いについて、土木学会津波評価部会・津波評価技術(2002年)では、波圧算定式におけるソリトン分裂波の波圧分布特性等に関する高度化の必要性を指摘している。そこで、同部会の津波評価技術(2007年)の算定式は、水槽試験を実施し、得られたデータを用いて改良されている。同式を今回の津波による被害に適用し検証すると共に、一層の評価技術の高度化が重要である。

〔押し波の波圧による施設の薙ぎ倒し〕

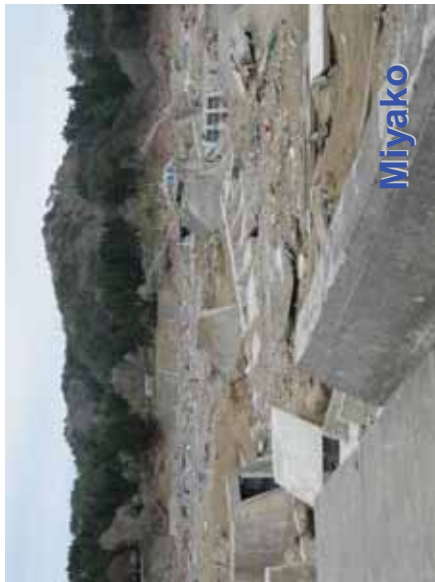
〔田老地区の10m防潮堤の倒壊〕

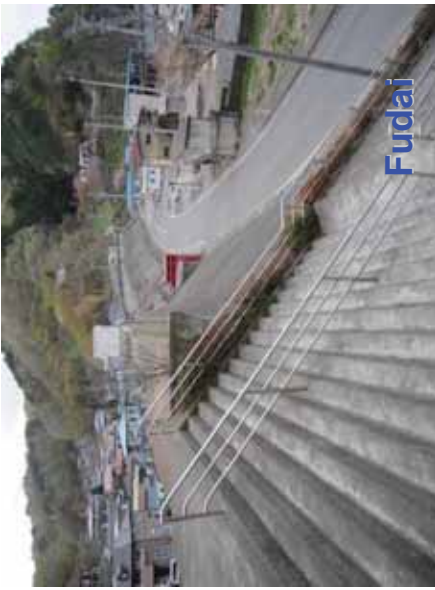
〔太田部地区の15.5m防潮堤の健全性〕

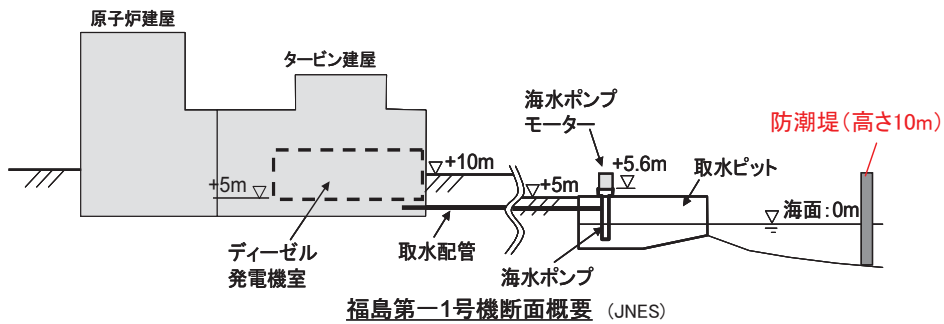
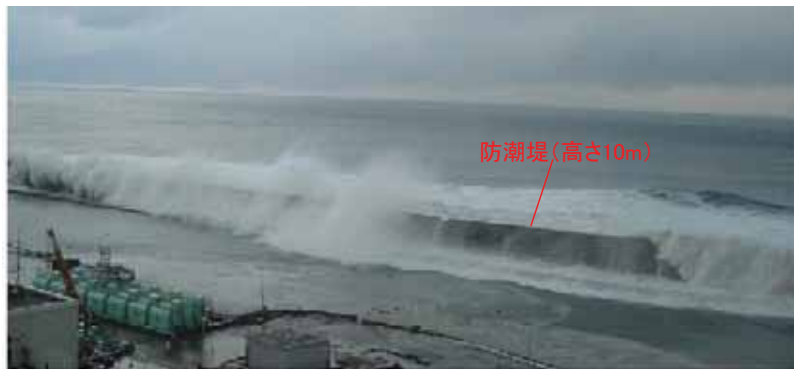
【福島第1原発 津波来襲状況 2011年3月11日 固体廃棄物貯蔵庫東側のり面(5号機の近傍)から南側から東側を撮影】=東京電力提供

図III-2-5 福島第一原子力発電所の防潮堤を越流する津波の状況

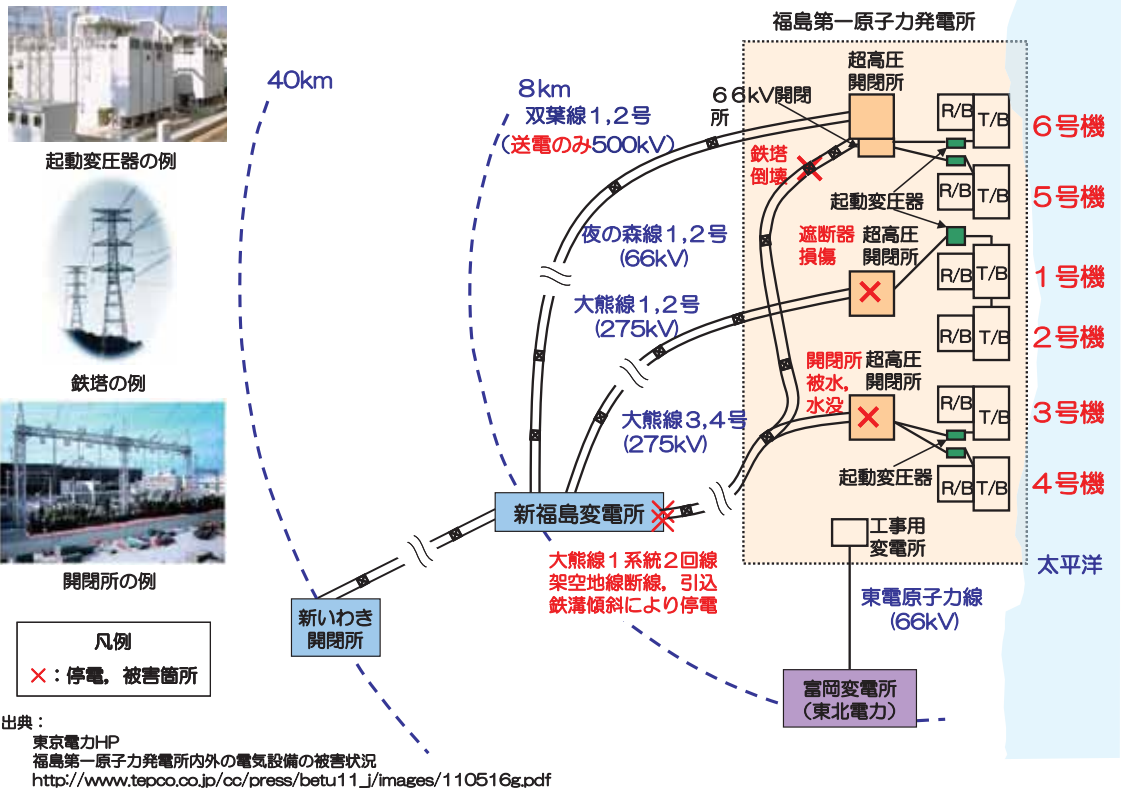
〔福島第一原子力発電所〕

地震により、1、2 号機の開閉所の遮断器が損傷し、東北電力からの東電原子力線についても、原因は推定できないが、ケーブルが損傷した。3、4 号機は、工事中的大熊線 3L に加え、新福島変電所側の 3L 及び 4L の遮断器等が損傷した。また、5、6 号機は、開閉所に接続する送電鉄塔 1 本(#27 鉄塔)が倒壊した。結果として 1 号機から 6 号機までの全ての外部電源が失われた。

図 III-2-8(a) 福島第一・第二原子力発電所の外部電源施設の被害状況(1)

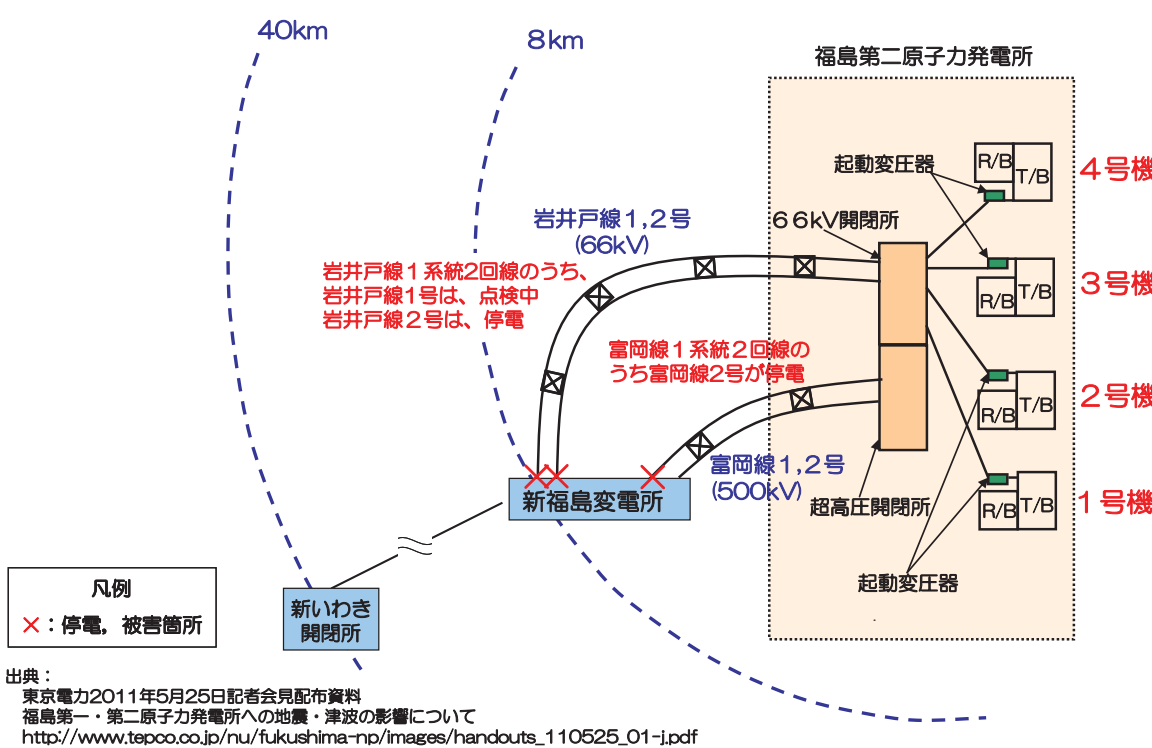
〔福島第二原子力発電所〕

新福島変電所周辺地域における地震動の強さは、震度 6 強と推定されている。福島第二原子力発電所 1~4 号機への 500kV 富岡線 2 号線と 66kV 岩井戸線 2 号線が変電所側機器の地震による故障のため送電を停止した。しかし、富岡線 1 号が送電可能であったことにより、1~4 号機の電源供給は継続された(図 III-2-8(a) 参照)。

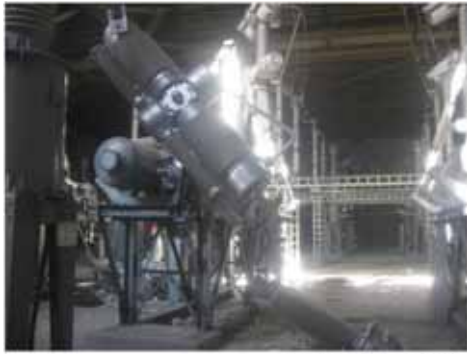
写真 大熊線 1L 遮断器損傷状況

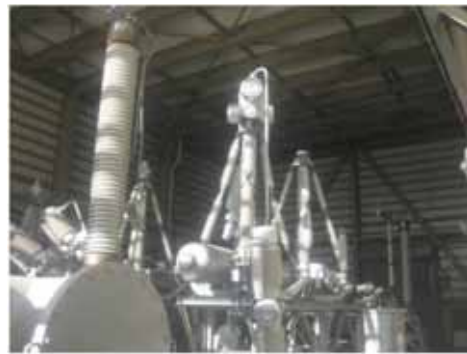
写真 大熊線 2L 遮断器損傷状況

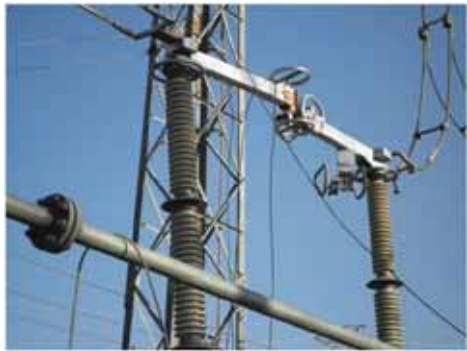
写真 大熊線 3L 架空地線断線状況

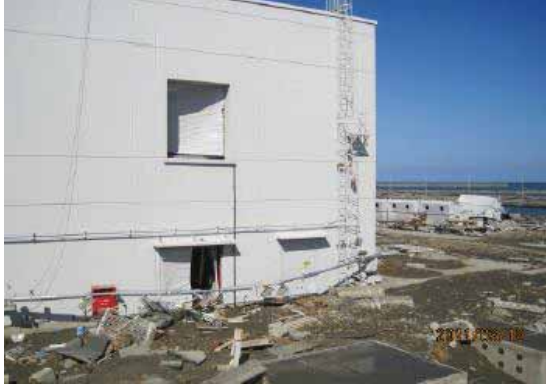
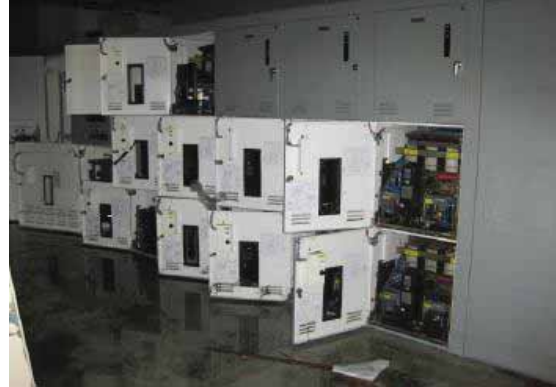
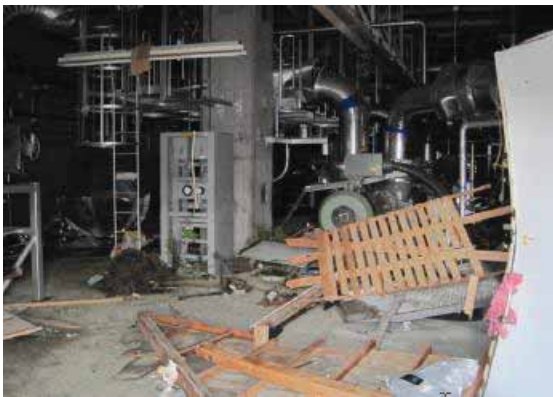
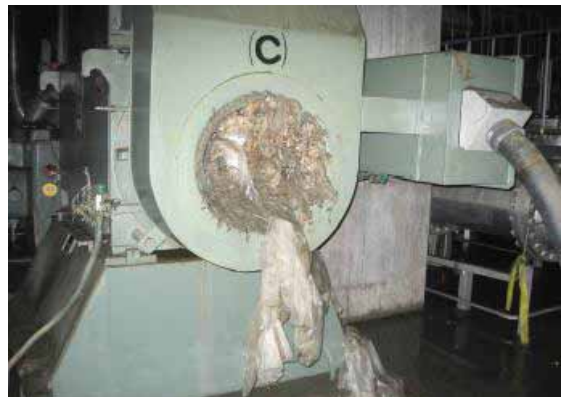
〔熱交換器建屋及び熱交換器の被害状況(1号機)〕

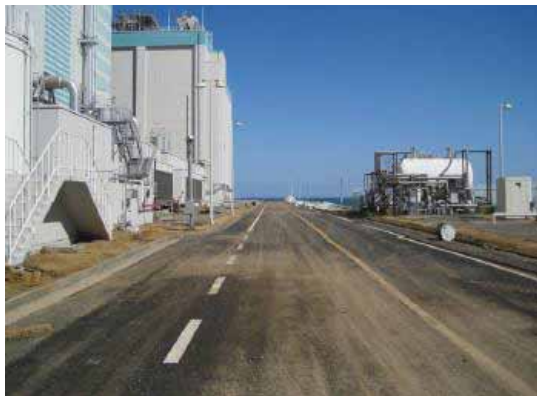
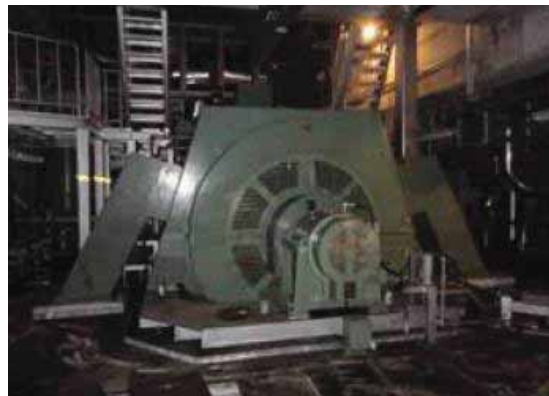
〔原子炉建屋及び非常用ディーゼル発電機の被害状況(1号機)〕

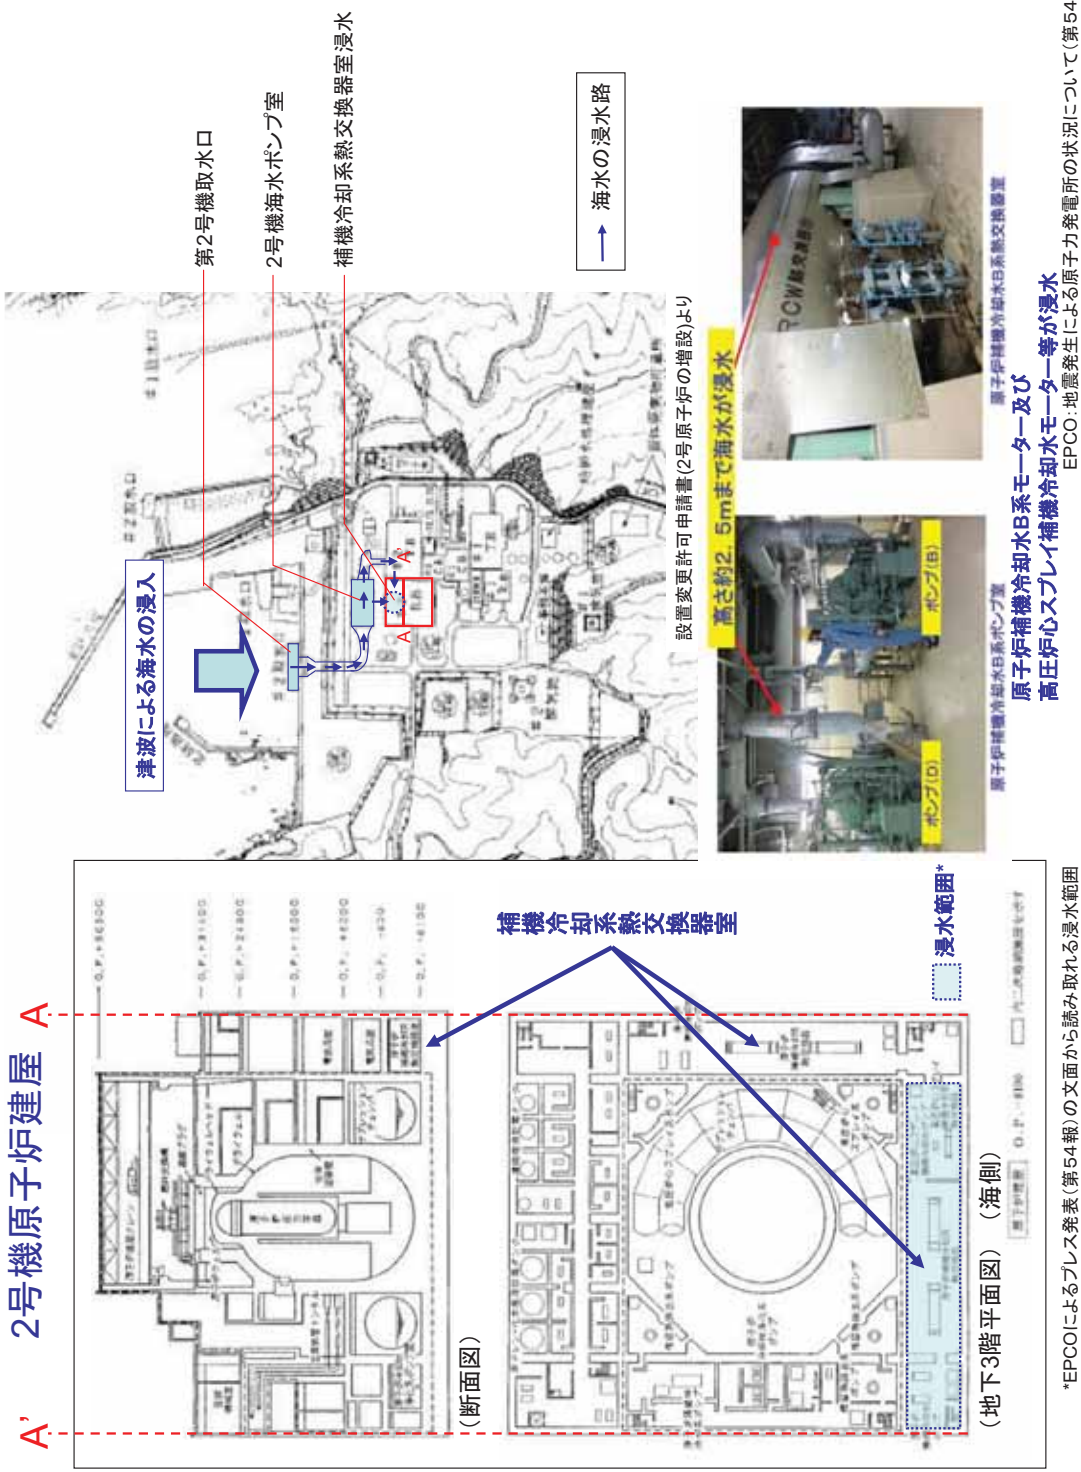
図 III-3-5(a) 女川原子力発電所の津波による補機冷却系熱交換器室の浸水状況(1)
