福島第一原子力発電所

被災直後の対応状況について

地震発生から 3 月 1 2 日（土）までの主な時系列

代替注水に関する対応状況について

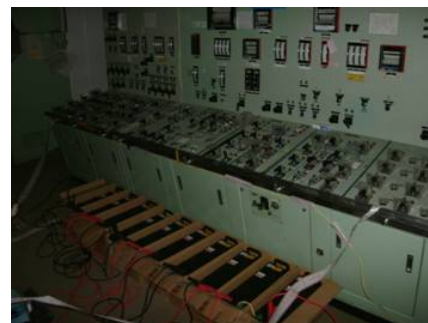
仮設バッテリーをつないで計器用電源として使用

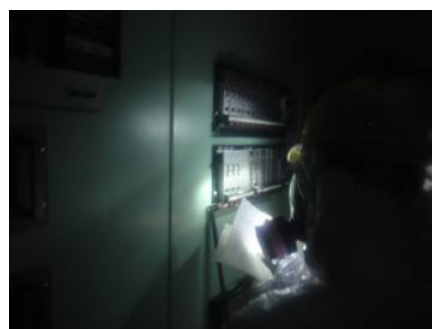
ライトの明かりを頼りに指示値を確認

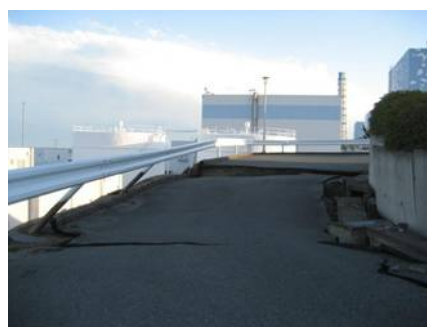
道路の陥没状況

- ・ 暗所, 津波による水たまり, 障害物散乱, 道路マンホール蓋欠落等劣悪な作業環境のため作業は難航。暗闇の中、敷設のための貫通部を探したり、扉を壊して敷設経路を確保するなど、作業は困難を極めた。また、大津波警報発令が継続しており, 度々の余震の発生による避難・作業中断を強いられた。
- ・ P/C への接続に必要なケーブルの端末処理は、それだけで数時間かかるものを、数名の技術者で実施。
- ・ 作業を進めるためには、発電所対策本部と現場で適宜報告・指示をやりとりする必要があるが、通信がほとんど使えない状態で, 通信可能な場所まで移動するなど、連絡にも時間を要した。
- ・ 15:30 頃、使用可能な 2 号機 P/C 一次側へのケーブルつなぎ込み, 並びに, 高圧電源車の接続が完了, SLC ポンプ手前まで送電したが、15:36、1号機で爆発が発生。爆発による飛散物により敷設したケーブルが損傷, 高圧電源車は自動停止。作業を中断し全員免震重要棟へ退避した。

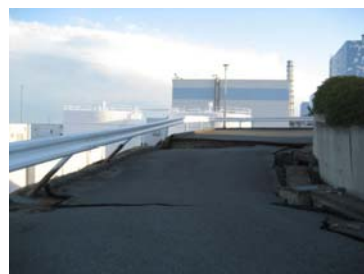
構内道路の状況

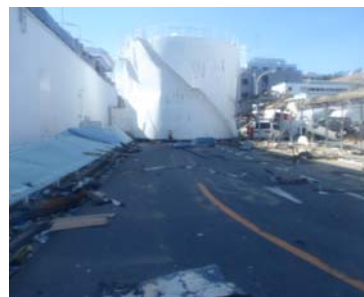
津波で流されたタンク

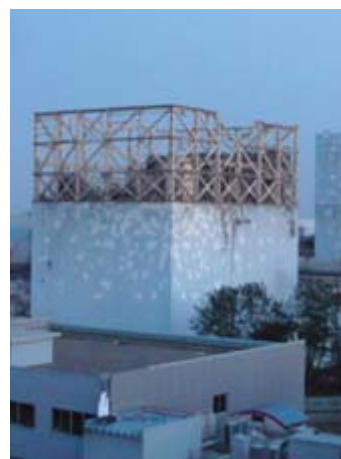
- ・ 15:36, 1号機原子炉建屋で爆発発生。
 - 爆発による現場退避, けが人救助・搬送を実施。 (当社3名, 協力企業2名)
 - 安全確保のため, 爆発の影響調査のためのサーベイ・現場確認。 (消防車などの状況, 建屋の損傷状況, 発煙の状況など)
消防車は, 窓が割れたが, 機能は損傷しなかった。
 - SLCポンプは, 爆発による飛散物により敷設したケーブルが損傷, 高圧電源車は自動停止。
 - 準備していた海水注入のためのホースが損傷。

1号機原子炉建屋の爆発

- ・ 現場退避, 安否確認を実施し, 現場の状況が確認されるまでは, 復旧に着手出来ない状態であった。
- ・ 1号機付近は, 線量の高い瓦礫が散乱していることから, 放射線管理員の監視のもと, 散乱した瓦礫(1号機原子炉建屋の鉄板等)を片づけ, 再敷設するためのホースを屋外の消火栓からかき集めて, 再敷設の作業を進めた。
- ・ 19:04, 消火系ライン及び消防車を用いた原子炉への海水注入を開始。

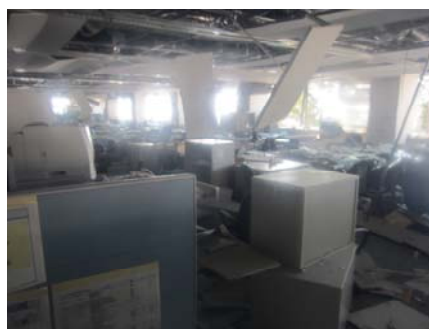
事務本館の被災状況

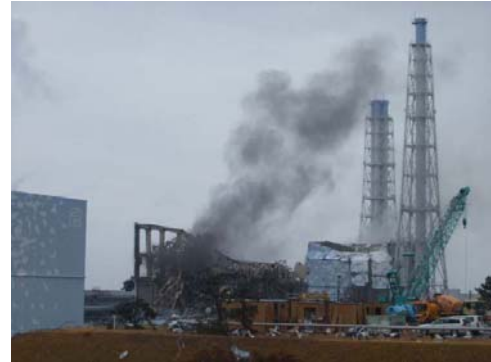
- ・ 中央制御室の当直員以外の作業員は、作業を中断して免震重要棟へ退避。作業員の安否確認や現場の状況確認のため、しばらく復旧に着手できず。当社社員4名及び協力企業作業員3名、自衛隊4名が負傷。
- ・ 爆発により高線量の瓦礫が辺りに散乱。消防車やホースが損傷し、海水注入は停止。逆洗弁ピットは瓦礫により使用できない状態に。

爆発後の3号機の外観

- ・ 逆洗弁ピットが使えないことから、海から直接海水を取水して原子炉に注水するよう、故障していない消防車を物揚場付近に移動し、ホースを引き直した。消防車を2台直列につなぎ、2,3号機の両方に送るラインを構築。16:30頃に消防車による海水注入を再開。
