平成23年東北地方太平洋沖地震における福島第一原子力発電所及び福島第二原子力発電所の地震観測記録の分析結果を踏まえた対応について

福島第一・福島第二原子力発電所における平成 23 年東北地方太平洋沖地震時に
取得された地震観測記録の分析に係わる報告（概要）

平成 23 年 5 月 16 日
東京電力株式会社

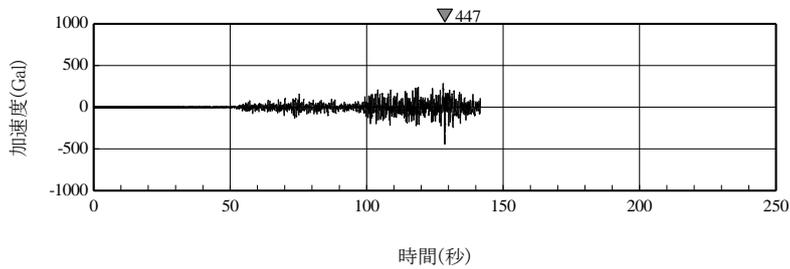
図 3-1 福島第一 1号機原子炉建屋基礎版上の
加速度時刻歴波形 (EW 方向)

なお、福島第一原子力発電所では、53 箇所の地震計のうち 29 箇所で、福島第二原子力発電所では、43 箇所の全てで加速度時刻歴データが得られており、加速度時刻歴波形の確認を行ったところ、福島第一原子力発電所では 7 箇所、福島第二原子力発電所では 11 箇所の観測点において 130～150 秒程度で記録が中断していることが判明した。

※記録開始から130～150秒程度で記録が中断している。

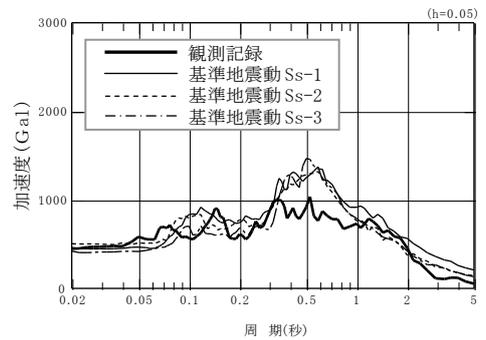
図 4-1 福島第一 1号機原子炉建屋基礎版上の
応答スペクトル (EW 方向)

図 4-1～4-10 によると、観測記録の応答スペクトルが一部の周期帯において基準地震動 S_s による応答スペクトルを上回っているものの、概ね同程度となっている。

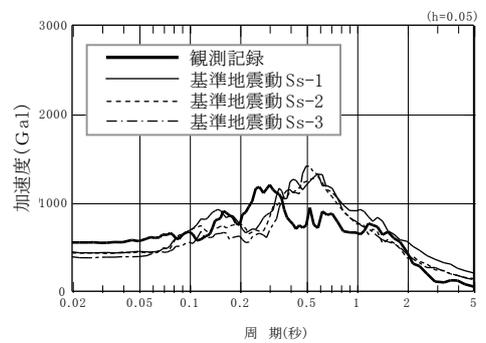
図 4-2 福島第一 2号機原子炉建屋基礎版上の
応答スペクトル (EW 方向)

当該報告によると、福島第一原子力発電所の原子炉建屋の基礎版上における地震観測記録の応答スペクトルは、多くの周期帯で基準地震動 S_s の評価用応答スペクトルをおおむね下回る結果が得られていますが、第2号機、第3号機及び第5号機では、0.2秒から0.3秒までにおいて、基準地震動 S_s の評価用応答スペクトルを最大3割程度超過しているとのことでした。

- (1) 今回の地震の揺れにより受けた影響についての福島第一原子力発電所の第2号機及び第4号機の原子炉建屋とそれぞれに付随する原子炉格納容器、原子炉圧力容器等の特に重要な機器とを連成させた地震応答解析の結果
 - ・報告期限：平成23年6月17日まで
- (2) 今回の地震の揺れにより受けた影響についての福島第一原子力発電所の第1号機及び第3号機の原子炉建屋とそれぞれに付随する原子炉格納容器、原子炉圧力容器等の特に重要な機器とを連成させた地震応答解析の結果
 - ・報告期限：平成23年7月29日まで
- (3) 今回の地震の揺れにより受けた影響についての福島第一原子力発電所の第5号機及び第6号機並びに福島第二原子力発電所の全号機の原子炉建屋とそれぞれに付随する原子炉格納容器、原子炉圧力容器等の特に重要な機器とを連成させた地震応答解析並びに両発電所の全号機のタービン建屋並びに耐震安全上重要な機器及び配管系の地震応答解析の結果
 - ・報告期限：平成23年8月17日まで
