# クリーンアップ分科会

- **チェルノブイリ発電所事故による環境修復、  
今回の事故による環境汚染との比較**  
(クリーンアップ分科会 高橋史明)

# チェルノブイル発電所の事故後に実施された環境修復対策・結果、 今回の事故による環境汚染との比較

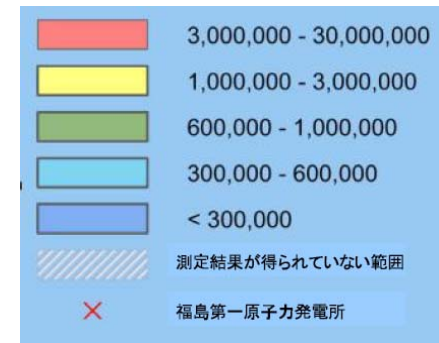
## 3. 土壌汚染の状況(単位面積あたりの<sup>134,137</sup>Cs蓄積量、4/29現在の値に換算)

300-600kBq/m <sup>2</sup>	: 約550km <sup>2</sup>
600-1000kBq/m <sup>2</sup>	: 約200km <sup>2</sup>
1000-3000kBq/m <sup>2</sup>	: 約400km <sup>2</sup>
3000-14,700kBq/m <sup>2</sup>	: 約200km <sup>2</sup>

文部科学省及び米国エネルギー省  
航空機モニタリング結果 2011/5/6

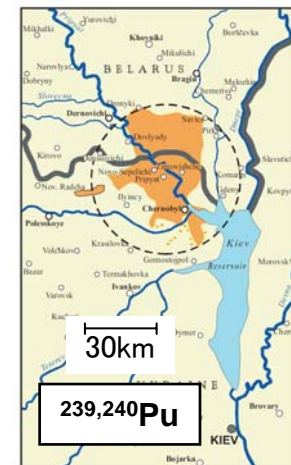
FIG. 3.9. Areas (orange) where the surface ground deposition of  $^{239,240}\text{Pu}$  exceeds  $3.7 \text{ kBq m}^{-2}$  [3.4].
