東日本大震災における 原子力発電所の影響と現在の状況について

平成23年4月18日12時作成
東京電力株式会社

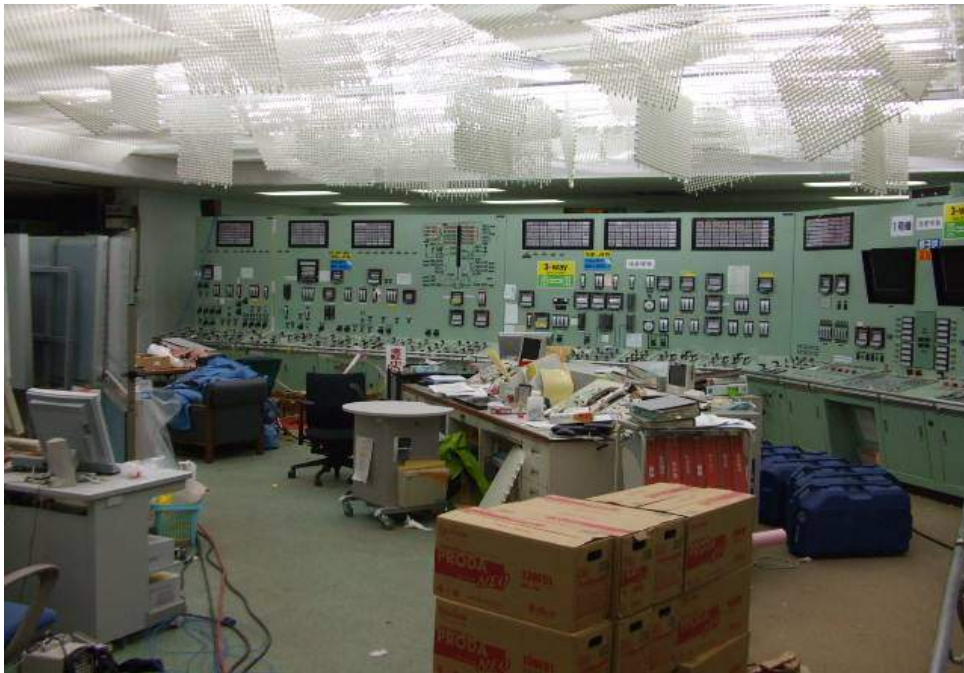
点灯した1号機中央制御室照明
(照明カバーが地震の影響で外れている)

- 復旧の第一歩となる中央制御室の照明が順次回復しました。
- 3月22日22:45 3号機中央制御室照明点灯
- 3月24日11:30 1号機中央制御室照明点灯
- 3月26日16:46 2号機中央制御室照明点灯
- 3月29日11:50 4号機中央制御室照明点灯

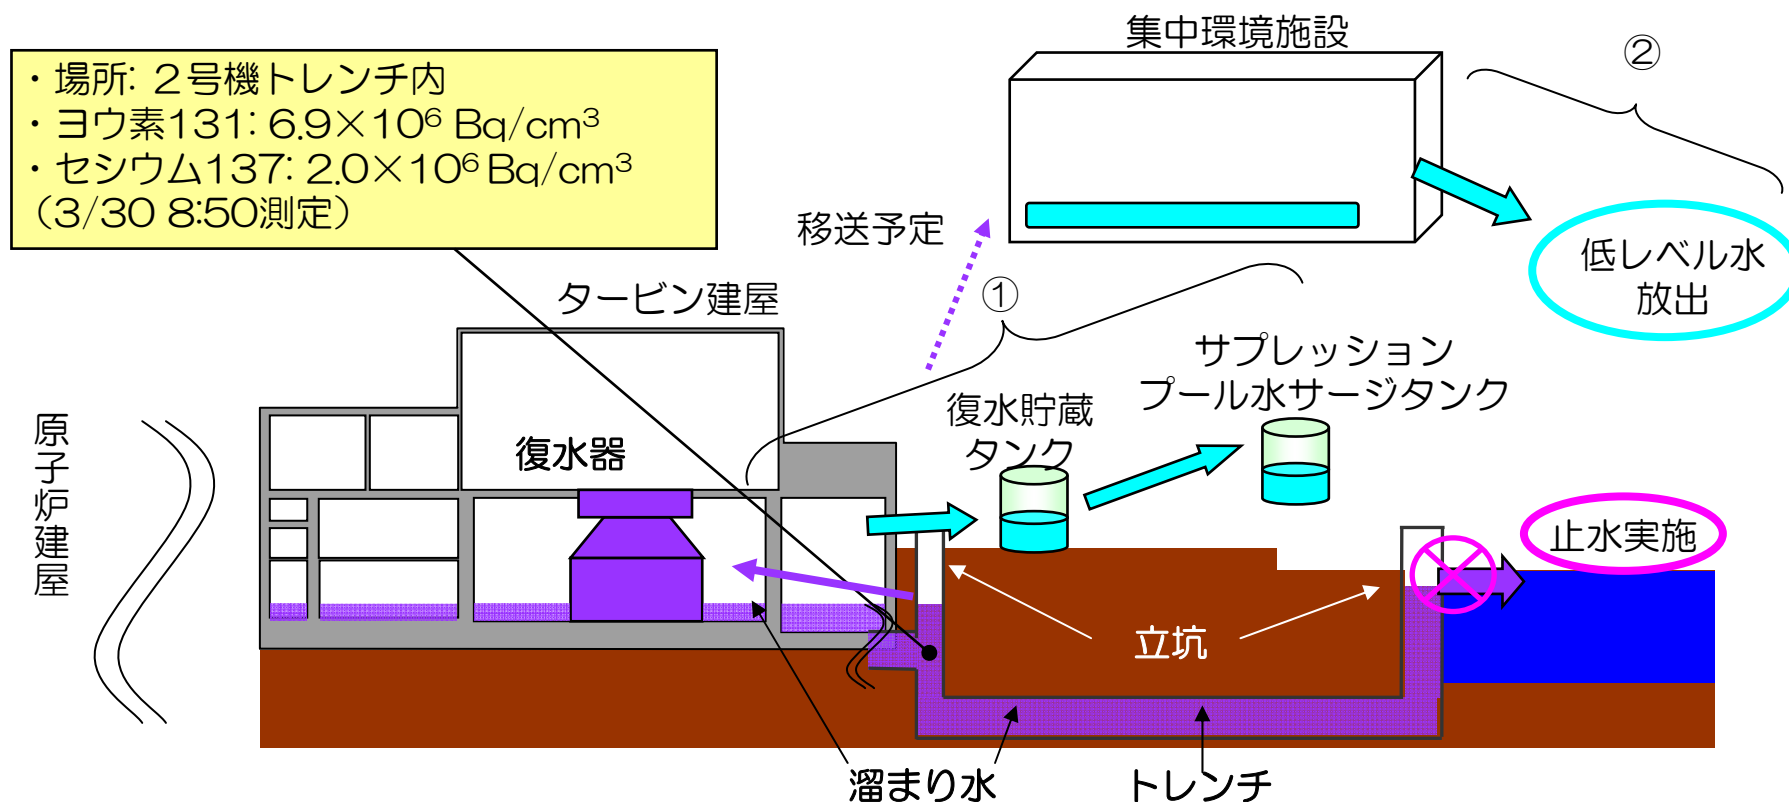
<2号機溜まり水の状況(4月14日現在)>

➤ 1～3号機のタービン建屋等で、高濃度の放射性物質を含む多量の溜まり水を確認しました。安定した状態で保管するために、下記対策を実施します。

- ✓ 溜まり水を復水器へ移送し保管するために、復水器の低レベル水を外部タンクへ移送 (①)
- ✓ 極めて高線量の2号機の溜まり水を集中環境施設へ移送し保管するために、集中環境施設の低レベル水約1万トンを海洋に放出 (②)

(低レベル水1万トンの放射能は、2号機の高レベル水10リットルと同程度で、公衆への影響は小さいと評価)

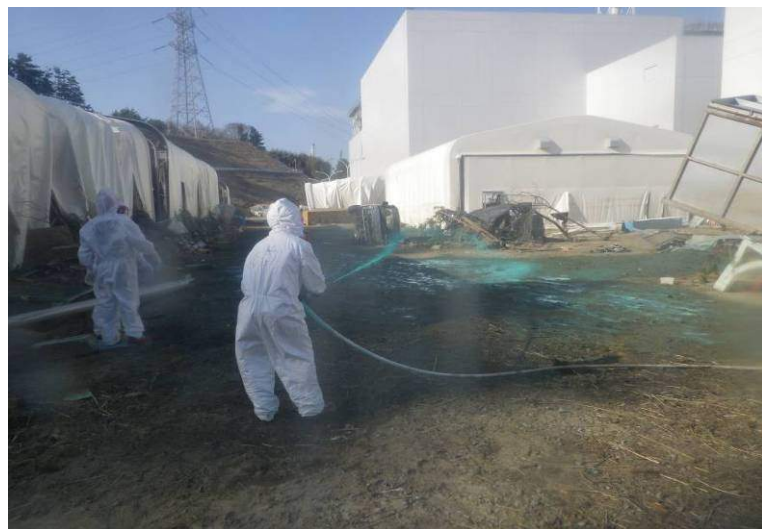
飛散防止剤散布

- 地面の放射性物質の飛散を防ぐため、飛散防止剤を試験的に散布しています。
(4月1日以降、断続的に実施)
- 放射性物質を含む液体の海への流出を防ぐため、下記対策を実施しています。
 - ✓ 立坑周辺の穴から凝固剤を注入。ピット側面コンクリート部分から海への流出が止まったことを確認
(4月6日 5:38頃)
 - ✓ 止水状況をさらに完全なものとするため、流出箇所に対して、ゴム板と治具による止水対策を実施。
 - ✓ 引き続き漏えいの有無を監視中。
- 発電所専用港内からの放射性物質を含む水の流出を防ぐため、下記対策を実施しています。
 - ✓ 発電所南側の防波堤周辺で大型土のうの積み込みによる止水工事を開始。
 - ✓ 発電所南側の防波堤付近やスクリーン前面にシルトフェンス等を設置。

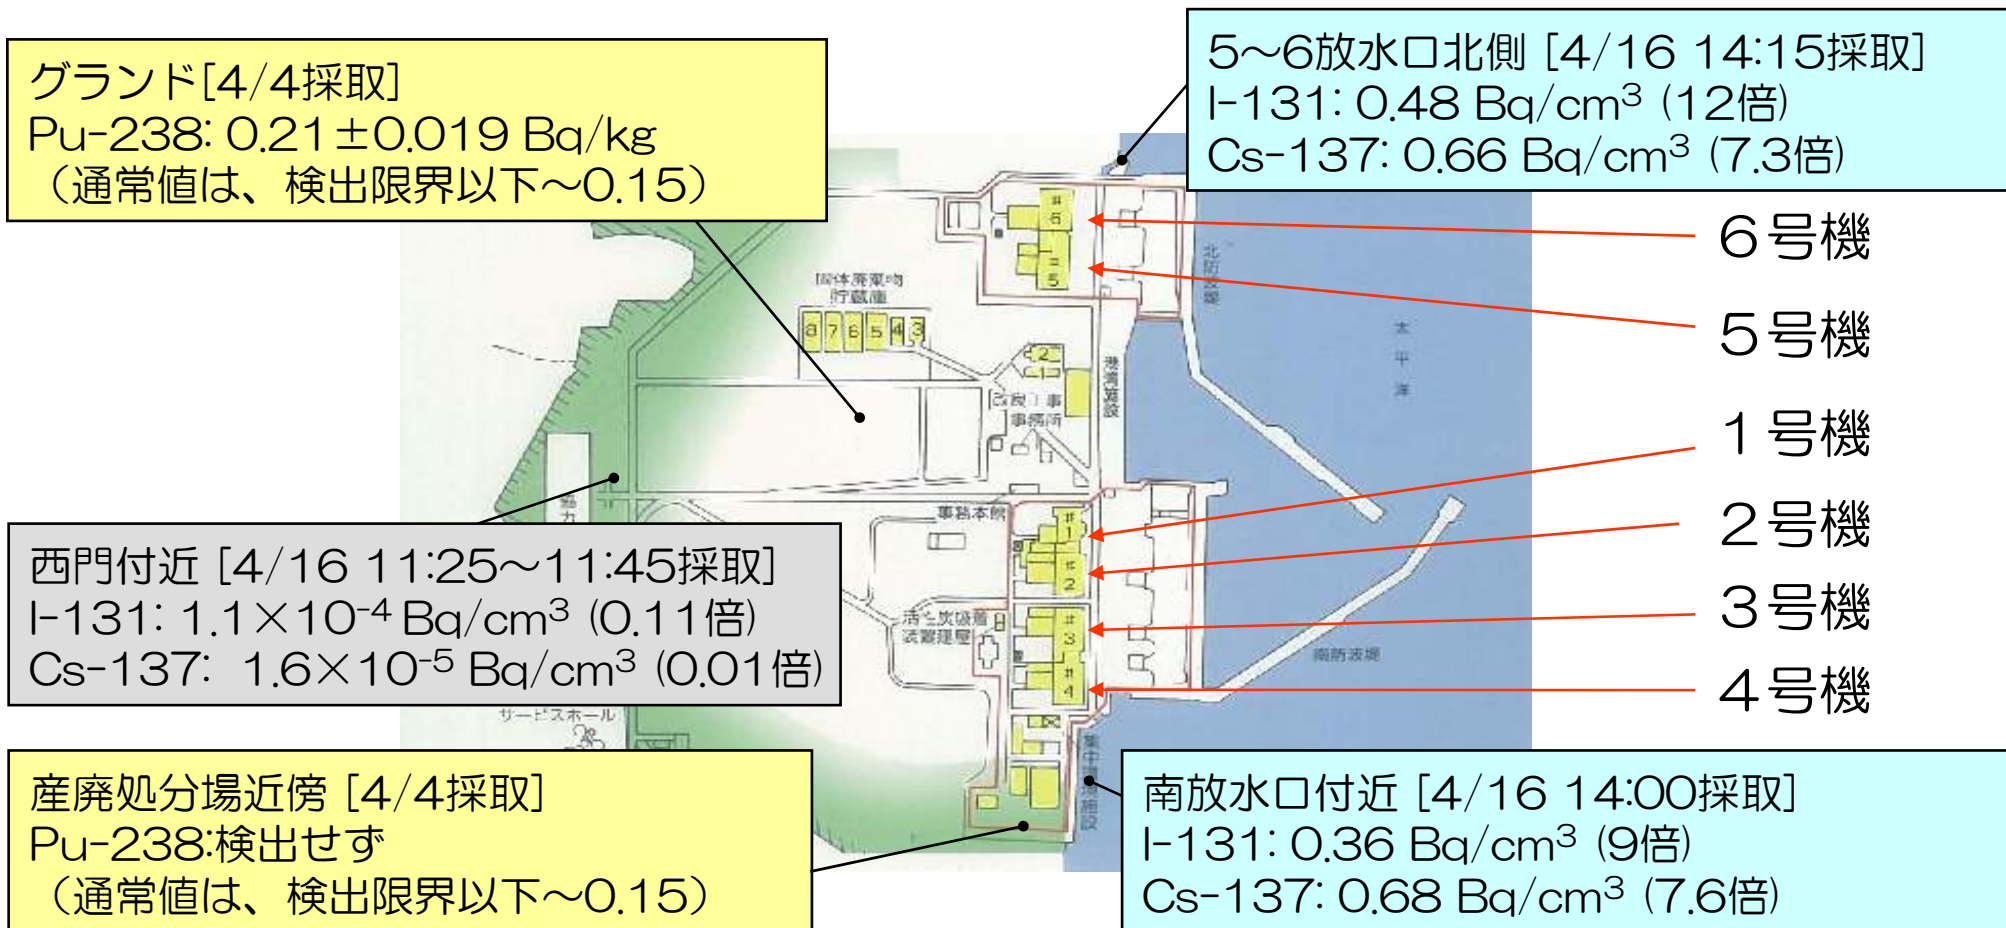
- 3月21日以降に採取した発電所敷地内の土壌からプルトニウムが検出されました。
- 今回検出されたプルトニウムは、通常的环境土壌中の濃度レベルであり、人体に問題となるものではありません。その後、発電所構内およびその周辺的环境モニタリングを強化しています。

※検出核種のうち、代表的な核種の濃度を記載
(括弧内の倍率は法令の濃度限度との比)

(: 海水、 : 空気、 : 土壌
I: ヨウ素、 Cs: セシウム、 Pu: プルトニウム)

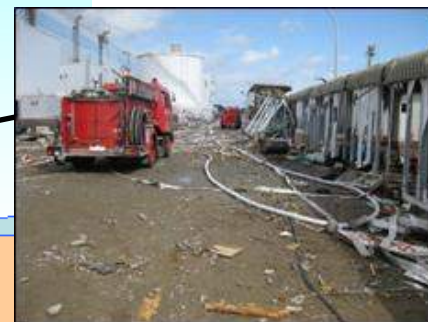
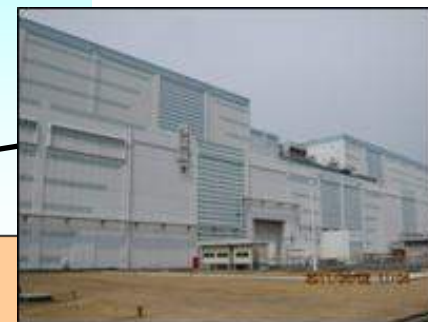
参考：津波の大きさ

- 平成14年改訂の想定津波最高水位は基準面（O.P.）に対し5.7m、対策は完了していました。
- 福島第一では主要建屋エリア全域が、基準水面に対し+14-15m、地面に対し約4-5m浸水しました。
- 一方、福島第二では、基準水面に対し+6.5-7m海面が上昇し、1,2号機の建屋周辺および3号機の建屋南側が浸水しました。
- 福島第一への津波の影響は、福島第二のものに比べ、大きかったことが確認されています。
