東日本大震災における 原子力発電所の影響と現在の状況について

平成23年4月26日12時作成
東京電力株式会社

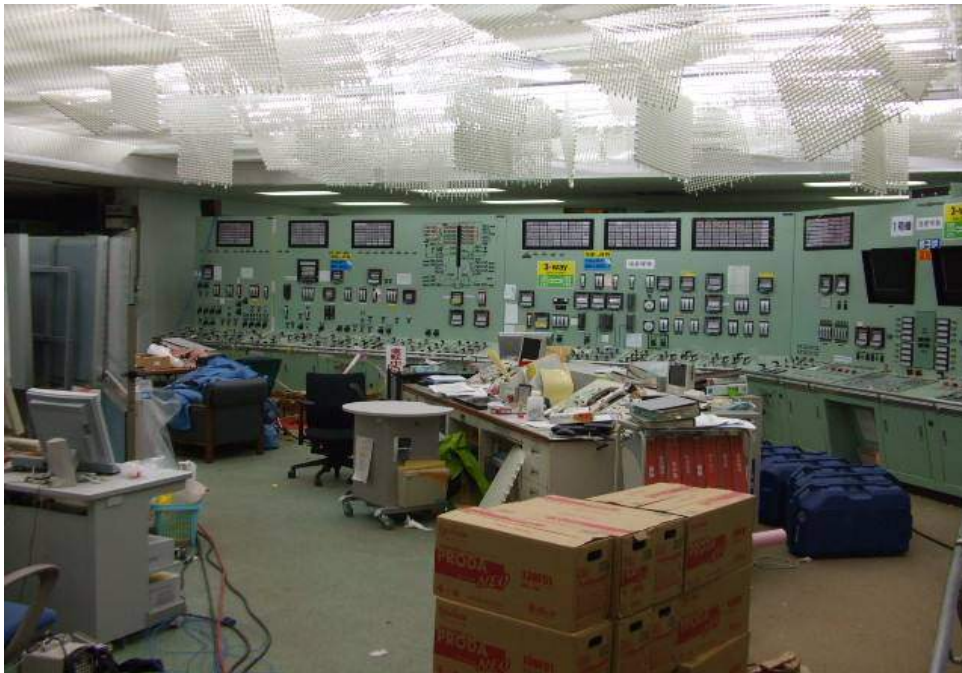
点灯した1号機中央制御室照明
(照明カバーが地震の影響で外れている)

- 復旧の第一歩となる中央制御室の照明が順次回復しました。
- 3月22日22:45 3号機中央制御室照明点灯
- 3月24日11:30 1号機中央制御室照明点灯
- 3月26日16:46 2号機中央制御室照明点灯
- 3月29日11:50 4号機中央制御室照明点灯

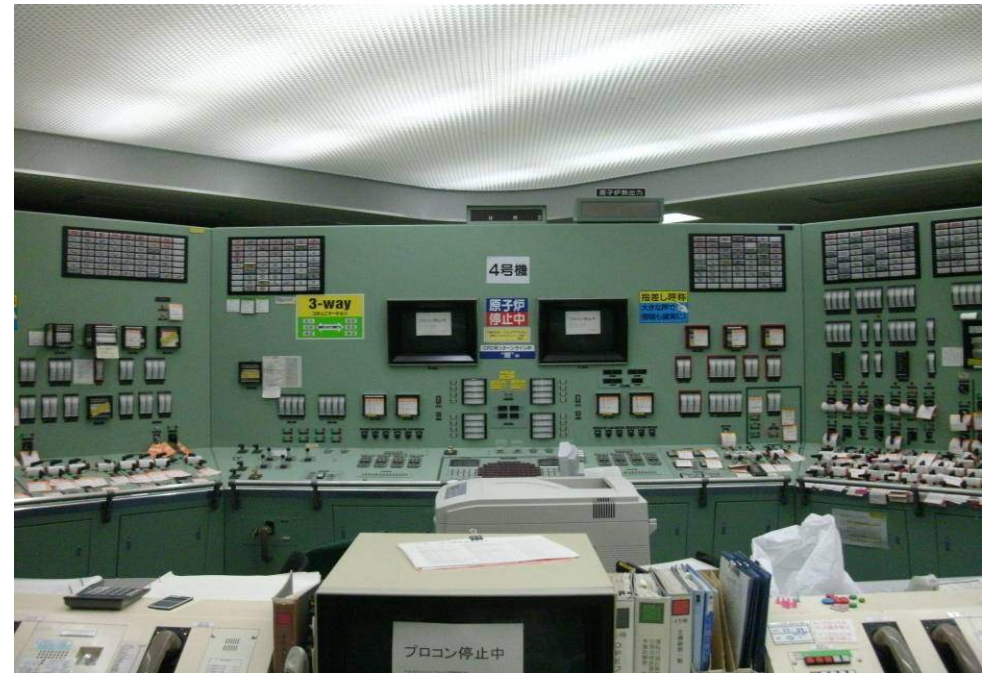
点灯した4号機中央制御室照明

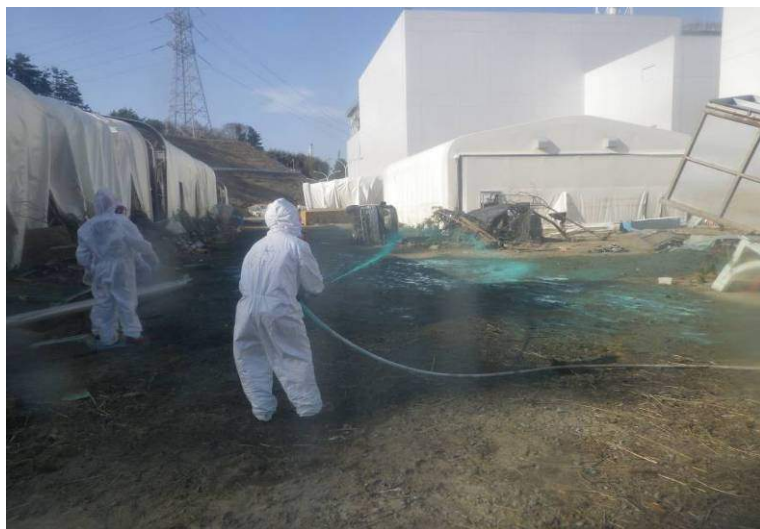
飛散防止剤散布

- 地面の放射性物質の飛散を防ぐため、飛散防止剤を散布しています。
(4月1日以降、断続的に実施)
- 放射性物質を含む液体の海への流出を防ぐため、下記対策を実施しています。
 - ✓ 立坑周辺の穴から凝固剤を注入。ピット側面コンクリート部分から海への流出が止まったことを確認
(4月6日 5:38頃)
 - ✓ 止水状況をさらに完全なものとするため、流出箇所に対して、ゴム板と治具による止水対策を実施。
 - ✓ 引き続き漏えいの有無を監視中。
- 発電所専用港内からの放射性物質を含む水の流出を防ぐため、下記対策を実施しています。
 - ✓ 発電所南側の防波堤周辺で大型土のうの積み込みによる止水工事を開始。
 - ✓ 発電所南側の防波堤付近やスクリーン前面にシルトフェンス等を設置。

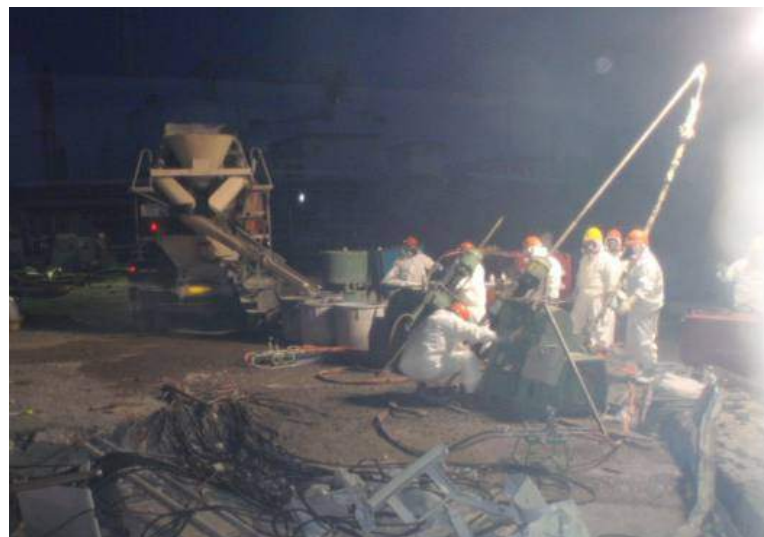
凝固剤注入による止水対策

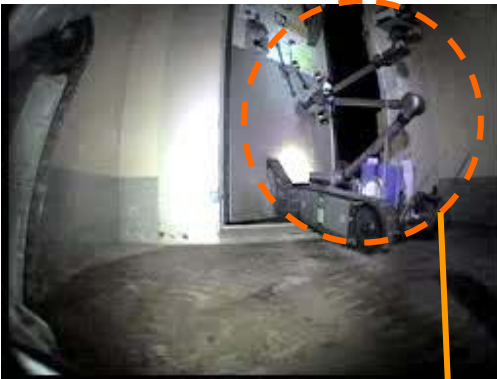
- これまで放射線量が高いと想定されたため立ち入ることが出来なかった1～3号機原子炉建屋の『二重扉の内扉から先』について、ロボットにより放射線量等のデータ測定を実施しました。
- 屋内外の線量測定等の現場調査に活用することを検討中です。

二重扉を開ける様子
(4月18日)

1号機	2号機	3号機
測定日時	4/17 16:00~17:00	4/18 13:42~14:33	4/17 11:30~14:00
計測 エリア	原子炉建屋1階 北側2重扉からエレベータまで	原子炉建屋1階 南側2重扉近傍	原子炉建屋1階 南側2重扉周辺
線量	49mSv/h(最大) 10mSv/h(最小)	4.1mSv/h (2重扉内側開放時)	57mSv/h(最大) 28mSv/h(最小)
温度	約28~29℃	約34~41℃	約19~22℃
湿度	約49~56%	約94~99%	約32~35%
酸素濃度	約21%	約19~20%	約21%

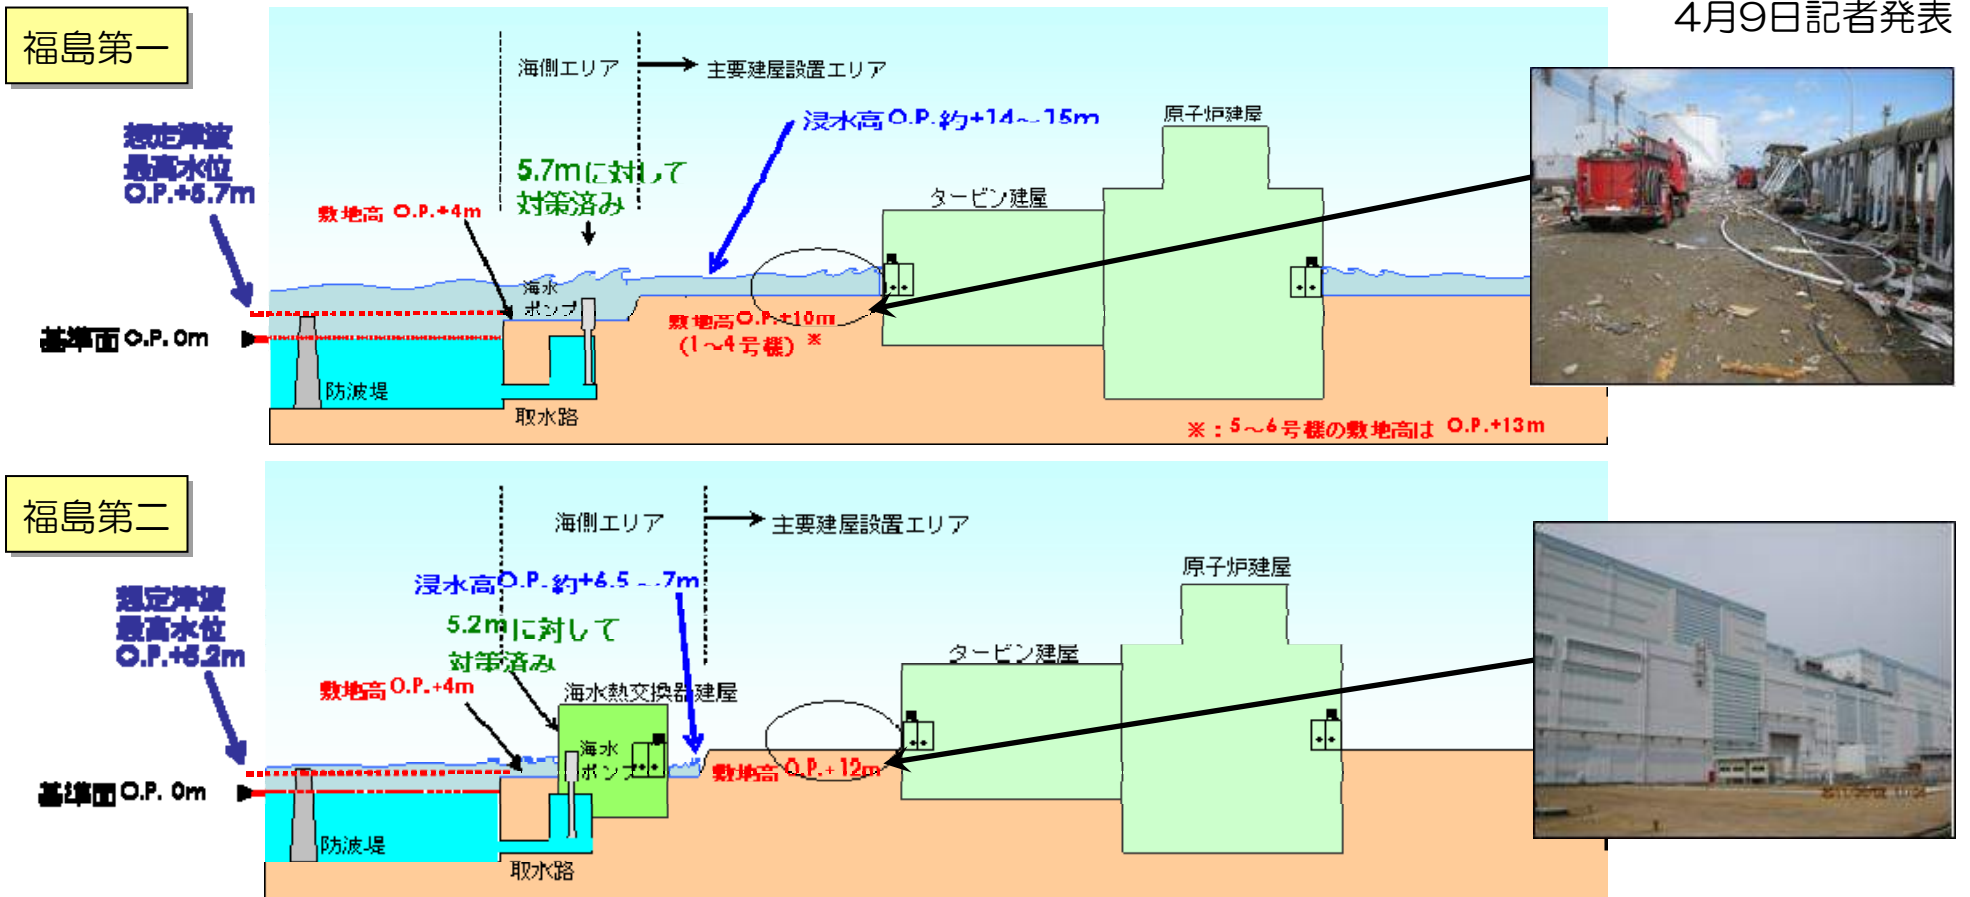
参考：津波の大きさ

- 平成14年改訂の想定津波最高水位は基準面（O.P.）に対し5.7m、対策は完了していました。
- 福島第一では主要建屋エリア全域が、基準水面に対し+14-15m、地面に対し約4-5m浸水しました。
- 一方、福島第二では、基準水面に対し+6.5-7m海面が上昇し、1,2号機の建屋周辺および3号機の建屋南側が浸水しました。
- 福島第一への津波の影響は、福島第二のものに比べ、大きかったことが確認されています。
