東京電力 福島第一原子力発電所1号機 の炉心状態について

平成23年5月15日

東京電力株式会社

暫定評価結果

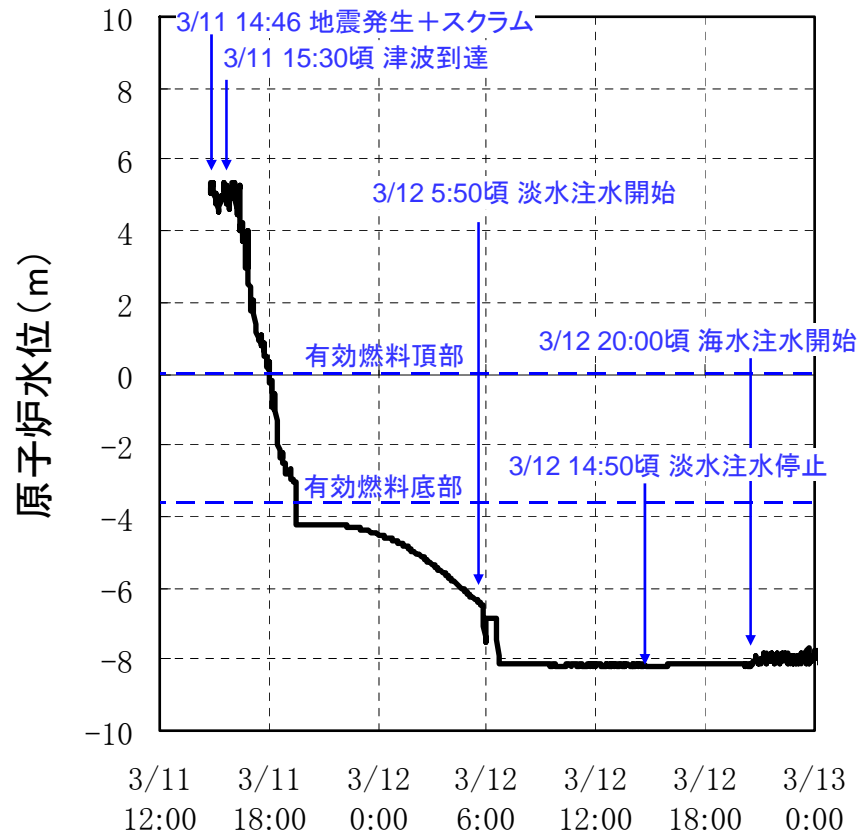
1号機 原子炉水位、炉心最高温度(解析結果)

主要な解析上の仮定: 15:30頃の津波到達以降、非常用復水系の機能は喪失したものと仮定

- ・スクラム後3時間(18時頃)で有効燃料頂部に到達
- ・4時間半後(19時半頃)に有効燃料底部に到達

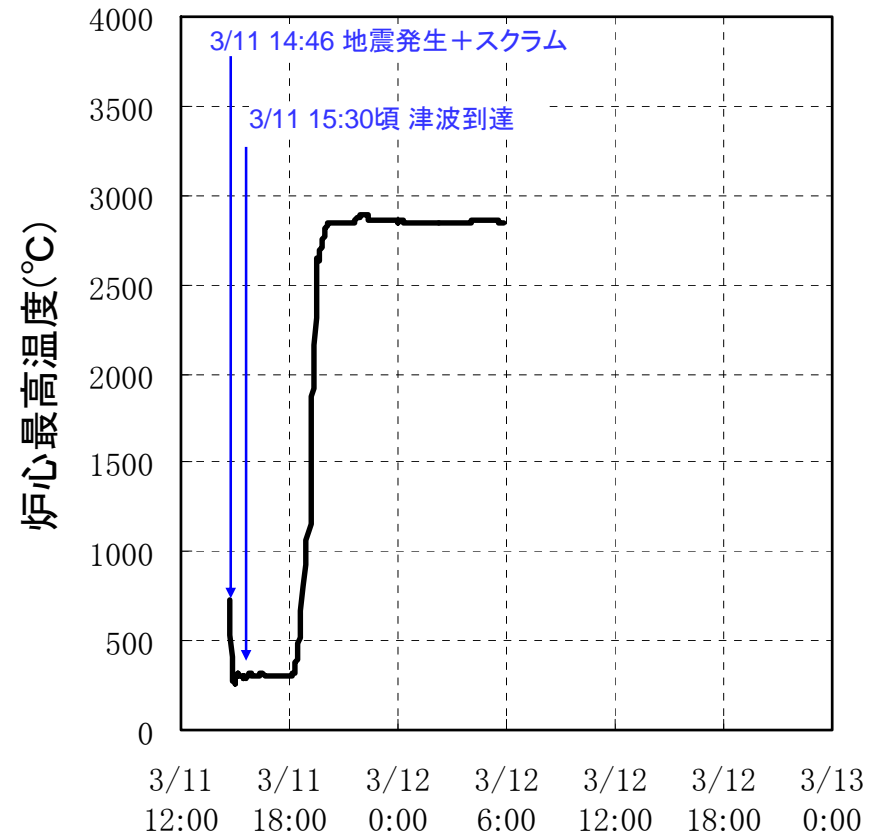
原子炉水位が有効燃料頂部を下回った頃から炉心の温度は上昇し、燃料の融点に到達

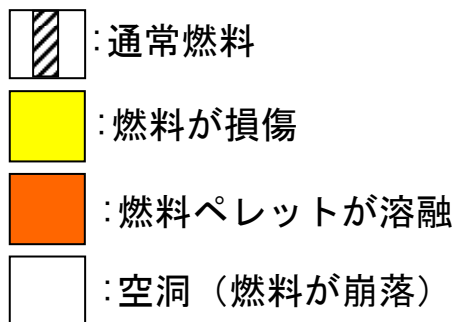
燃料の損傷度合い

- ・炉心中央部から溶融が開始
- ・スクラム後16時間後(3月12日6時50分頃)に大部分の燃料が原子炉圧力容器底部に落下
- ・なお、この暫定解析結果によると原子炉圧力容器が損傷することとなっているが、現在測定されている原子炉圧力容器周りの温度等から、原子炉圧力容器の損傷は限定的であると考えられる

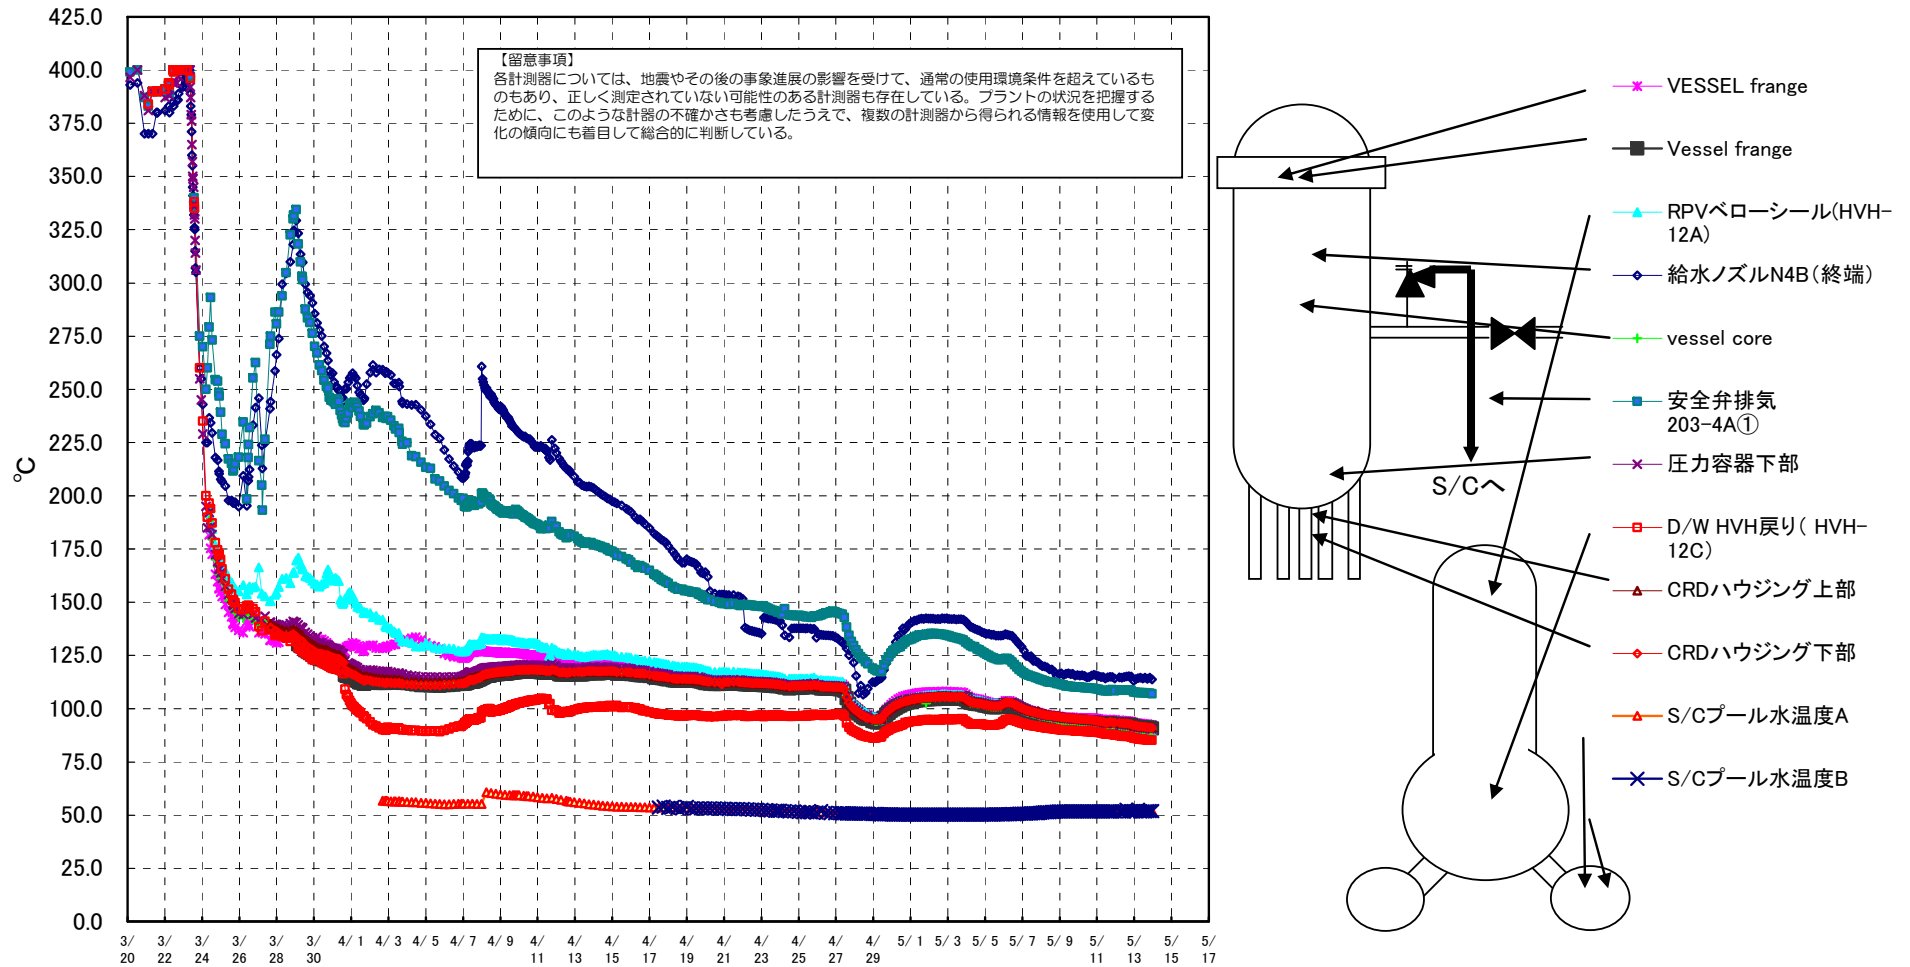
1号機 原子炉压力容器周りの温度(実測値)

- 原子炉圧力容器周りの温度は、複数の箇所の計器で測定されており、計測可能な計器が示す温度は、概ね類似の変化傾向又は温度を示している
- 発熱体(燃料)の大半は原子炉圧力容器の下部で水没しており、一部は露出していると考えられる
 - 初期段階では燃料ペレットの溶融はあったが、原子炉への注水を行い、その後計測を開始した3月23日以降各部温度は着実に低下していること
 - 原子炉への注水量の増減に対して原子炉圧力・格納容器圧力が増減しており、注水先である原子炉に燃料が存在し、そこで発生する蒸気が影響していること
 - 原子炉圧力容器温度は100°C～120°C付近で推移し、炉心は安定的に冷却されていること
 - 給水ノズル温度が比較的高く、圧力容器内で燃料の一部が露出し、そこで発生する過熱蒸気の影響と考えられること
- 原子炉圧力容器から冷却水の漏えいはあるが、大規模な原子炉圧力容器下部の破損はないと考えられる
 - 注水は継続しているものの、原子炉圧力容器水位の有意な上昇は確認されていないこと
 - CRD(制御棒駆動機構)ハウジング上部／下部温度、原子炉圧力容器底部の温度が原子炉圧力容器温度と同程度で推移、かつ、検出できていること
- 以上より現在燃料は原子炉圧力容器内にて十分冷却できていると考えられる

一方で、1号機においては原子炉圧力容器の温度は概ね100°C～120°Cの範囲にあり、安定的に冷却されている。
