東北地方太平洋沖地震発生当時の
福島第一原子力発電所運転記録及び事故記録の分析と影響評価について

平成23年5月23日

東京電力株式会社

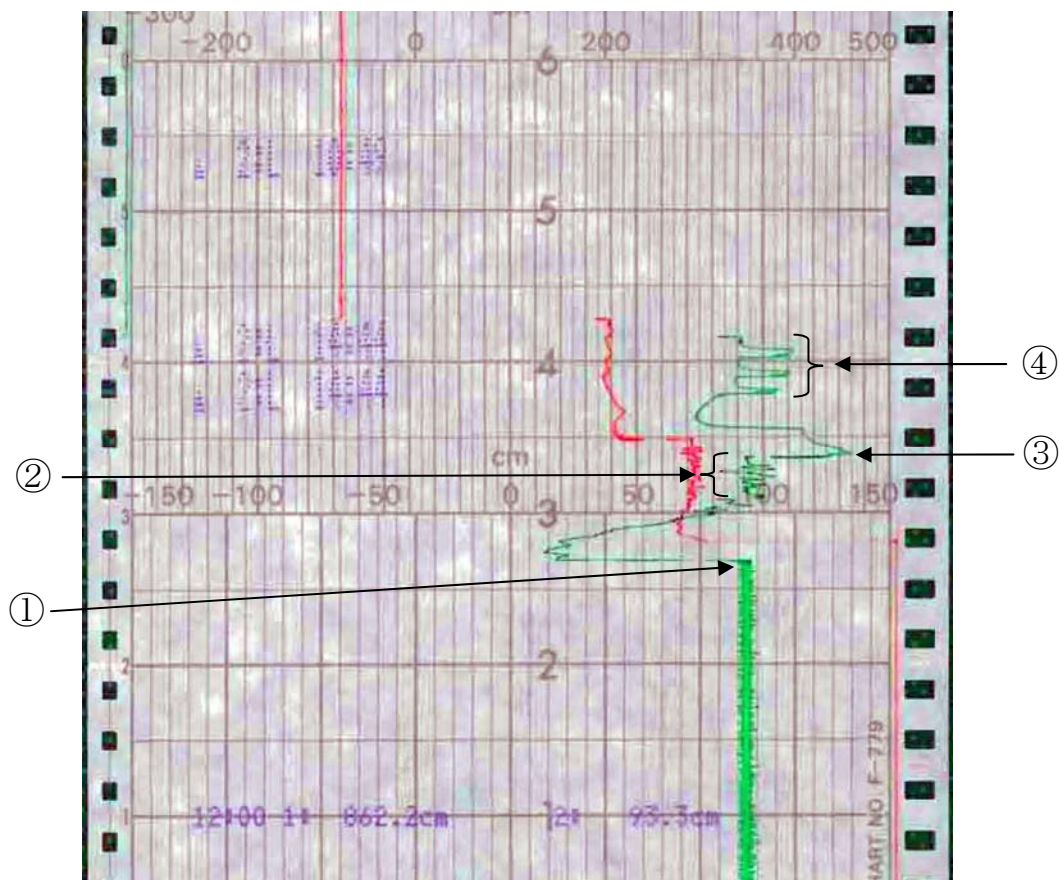
【1号 原子炉水位】

緑 原子炉水位
赤 原子炉水位 (燃料域)

- ① 14時46分 地震によるスクラム (チャート早送り：60倍の速度、1時間が1分)
- ② このあたりで外部電源喪失、主蒸気隔離弁閉 (電源喪失でチャート早送りリセット)
- ③ 非常用復水器自動起動
- ④ 非常用復水器の動作によると思われる水位変動

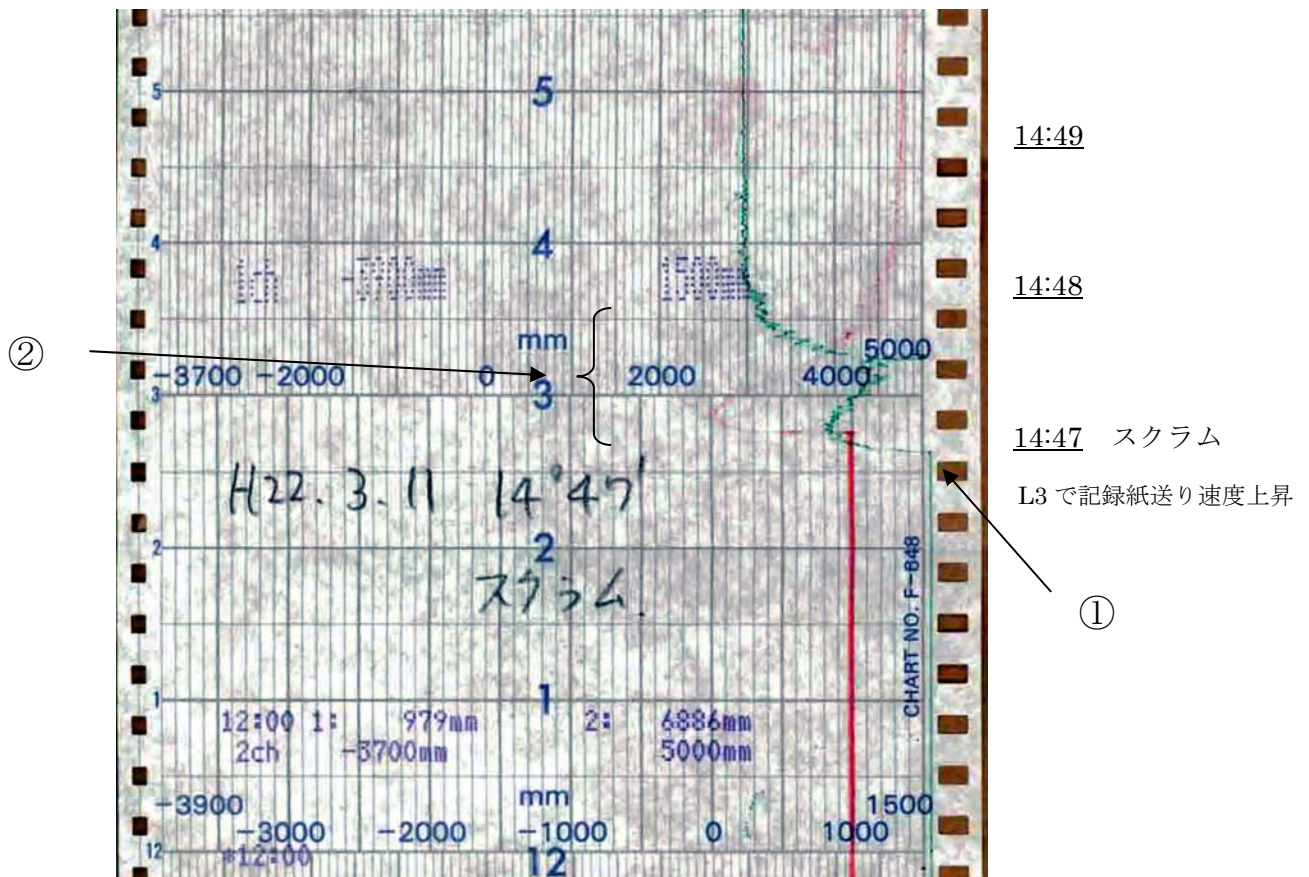
【3号 原子炉水位（広帯域、燃料域）】

- ① 14時47分 地震によるスクラム
- ② スクラムによる出力低下、タービン止め弁閉止、主蒸気隔離弁閉止等の外乱に伴う水位変動

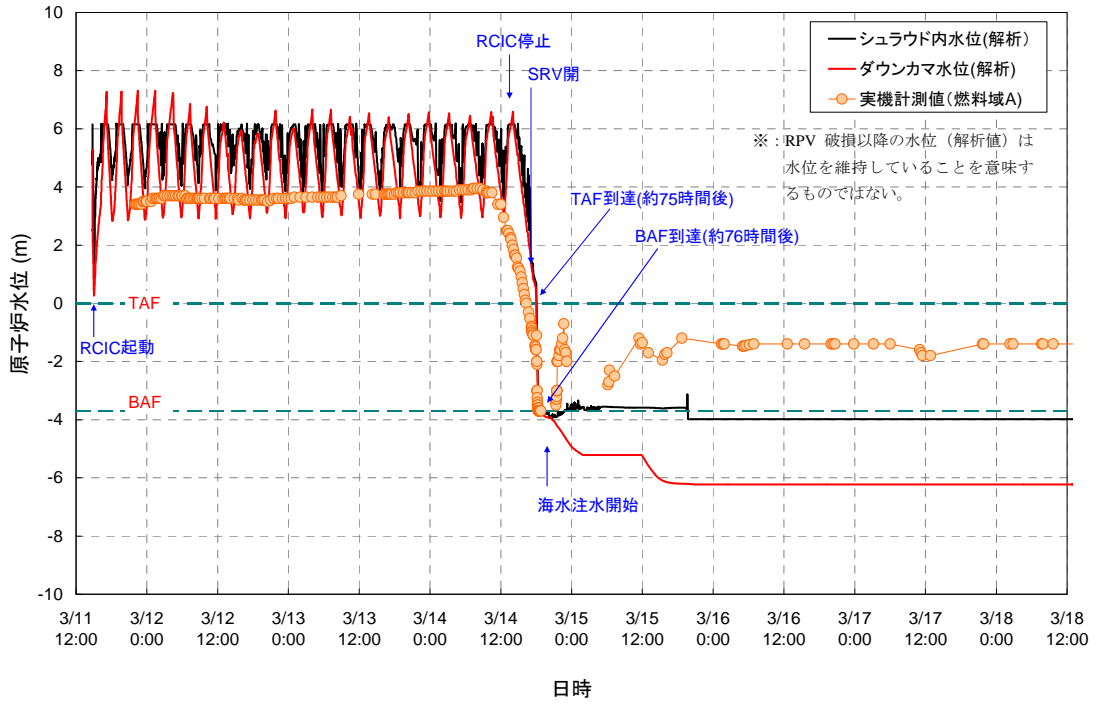
図3. 2. 2. 1 2号機 原子炉水位変化【その2】

原子炉水位は RCIC 停止後、徐々に低下し、炉心が露出し始め、SRV 開放により炉心は完全に露出することとなり、炉心損傷が開始する。ほぼ同時期に注水は開始されるものの、仮定した注水量は十分でないため有効燃料棒底部以上には上がらない（図3. 2. 2. 1参照）。

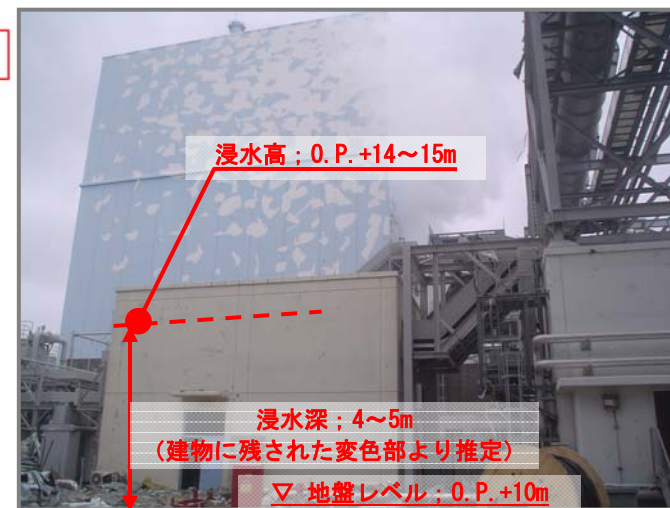
浸水高判読結果の一例 (K地点)

- (1) 浸水高：建物や設備に残された痕跡から、主要建屋設置エリアの海側面では、ほぼ全面に O.P. 約+14~15m（浸水深 約 4~5m）でした。
- (2) 浸水域：海側エリア（敷地高 O.P. +4m）及び主要建屋設置エリアのほぼ全域に及びました。
- (3) 遡上高：斜面や路面上に残された痕跡から、O.P. 約+14.5m でした。
