東日本大震災における 原子力発電所の影響と現在の状況について

平成23年4月14日11時作成
東京電力株式会社

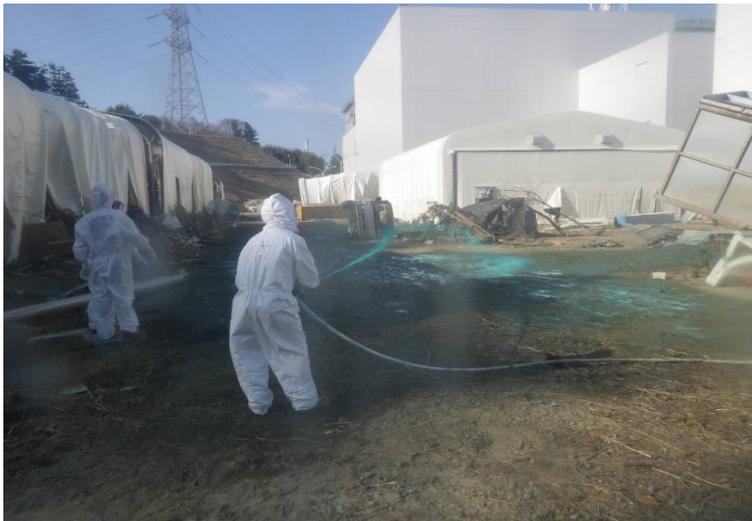
飛散防止剤散布

- 地面の放射性物質の飛散を防ぐため、飛散防止剤を試験的に散布（4月1日以降、断続的に実施）
- 放射性物質を含む液体の海への流出を防ぐため、下記対策を実施
 - ✓ 立坑周辺の穴から凝固剤を注入。ピット側面コンクリート部分から海への流出が止まったことを確認（4月6日 5:38頃）
 - ✓ 止水状況をさらに完全なものとするため、流出箇所に対して、ゴム板と治具による止水対策を実施。
 - ✓ 引き続き漏えいの有無を監視中。
- 発電所専用港内からの放射性物質を含む水の流出を防ぐため、下記対策を実施
 - ✓ 発電所南側の防波堤周辺で大型土のうの積み込みによる止水工事を開始。
 - ✓ 発電所南側の防波堤付近やスクリーン前面にシルトフェンス等を設置。

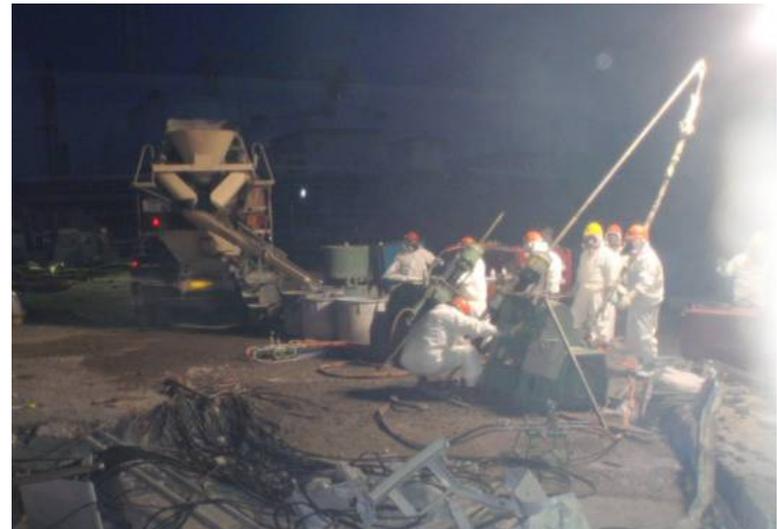
凝固剤注入による止水対策

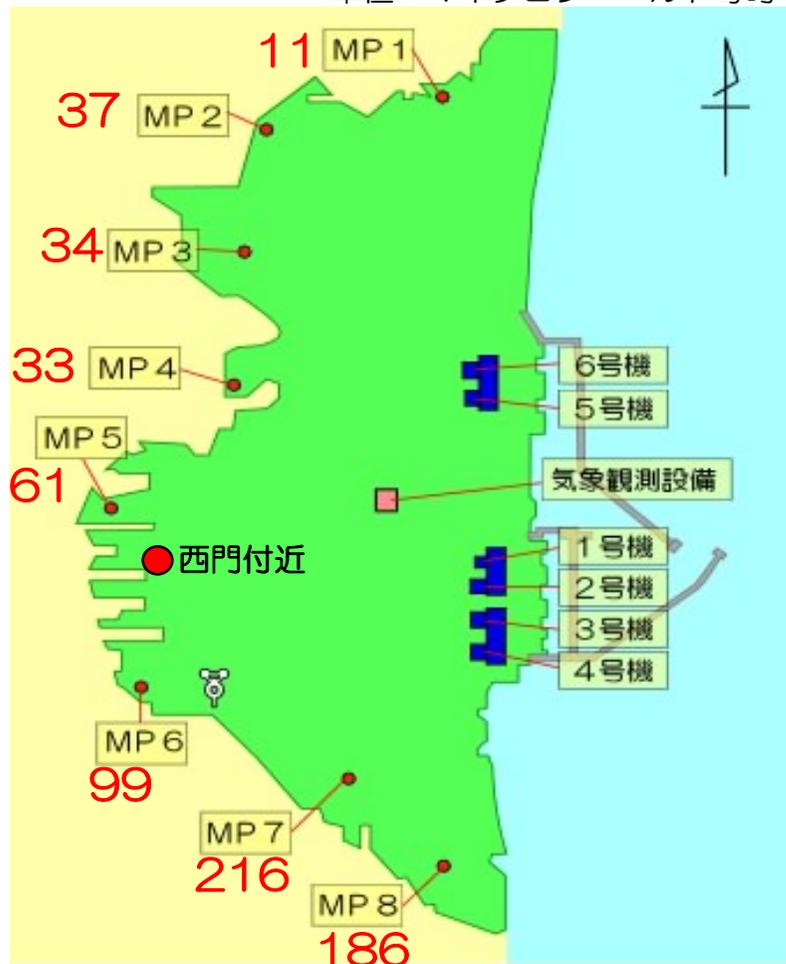
モニタリングポスト空間線量率

平成23年4月13日21:00
単位：マイクロシーベルト毎時

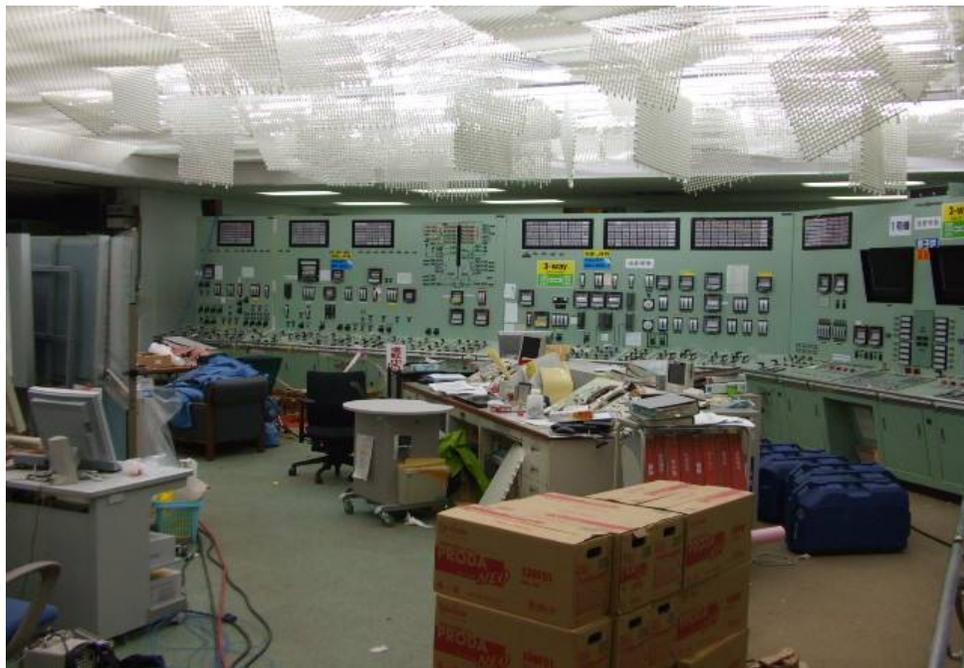
点灯した1号機中央制御室照明
(照明カバーが地震の影響で外れている)

- 復旧の第一歩の象徴となる中央制御室の照明が順次点灯
 - 3月22日22:45 3号機中央制御室照明点灯
 - 3月24日11:30 1号機中央制御室照明点灯
 - 3月26日16:46 2号機中央制御室照明点灯
 - 3月29日11:50 4号機中央制御室照明点灯

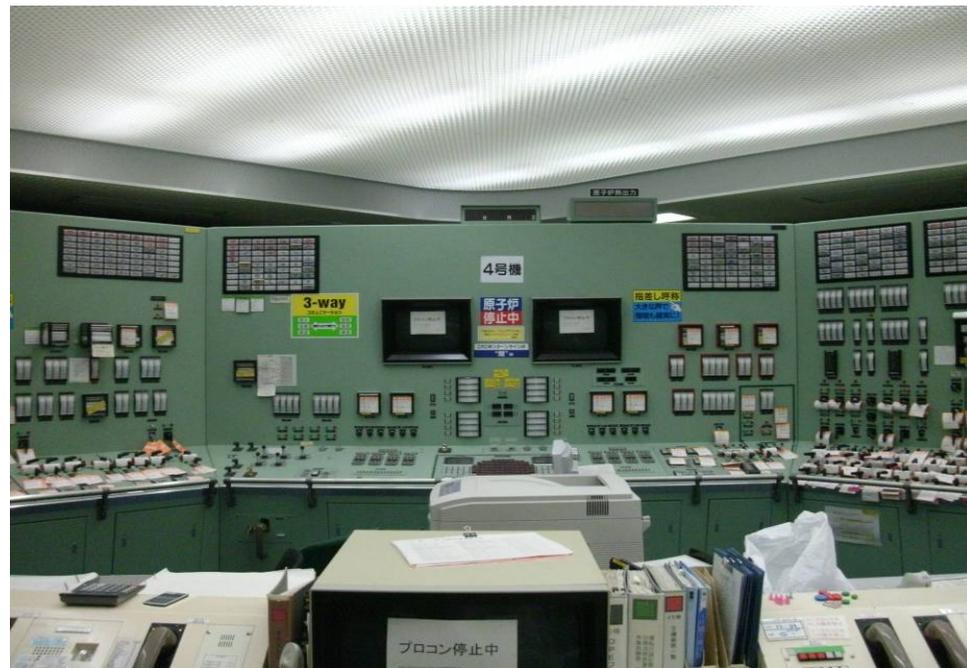
点灯した4号機中央制御室照明

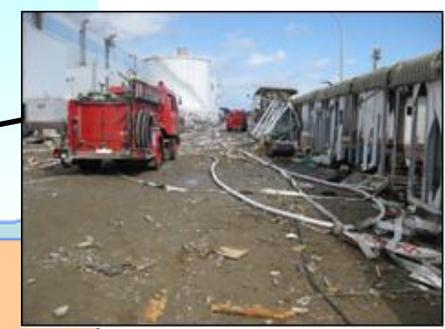
福島第一

- 平成14年改訂の想定津波最高水位は基準面（O.P.）に対し5.7m、対策は完了していた。
- 今回、福島第一では、主要建屋設置エリアほぼ全域が、浸水高O.P.約+14-15m、深さ約4-5m浸水。
- 一方、福島第二では、海側エリアにおいて浸水高O.P.約+6.5-7m、主要建屋設置エリアにおいては1,2号機の建屋周辺および3号機の建屋南側のみ浸水。
- 福島第一への津波の影響は、福島第二のものに比べ、大きかったことが確認された。
