IV 東京電力福島第一原子力発電所における事故対処

1 地震発生後、津波到達までの状況及びこれに対する対処（3月11日14時46分頃から同日15時35分頃までの間）

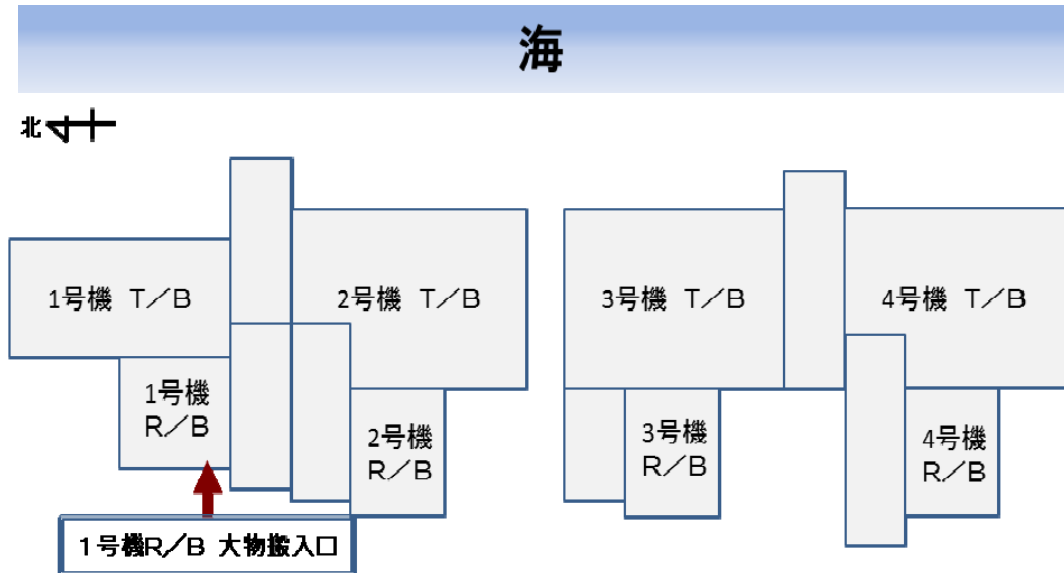
図IV-5 1号機R/B大物搬入口の位置 東京電力作成資料を基に作成

そして、発電所対策本部復旧班は、可搬式コンプレッサーの配置やアダプターの接続作業の具体的手順を検討した上、協力企業事務所において、4t ユニック車に、可搬式コンプレッサーやアダプター用治具を積載し、1号機 R/B 大物搬入口まで運搬した。さらに、発電所対策本部復旧班は、1号機 R/B 大物搬入口付近に可搬式コンプレッサーを配置し、IA 系の銅管ヘッダーに接続して、同日14時頃、可搬式コンプレッサーを起動させ、IA 系配管に空気を供給

した（図IV-5 参照）。

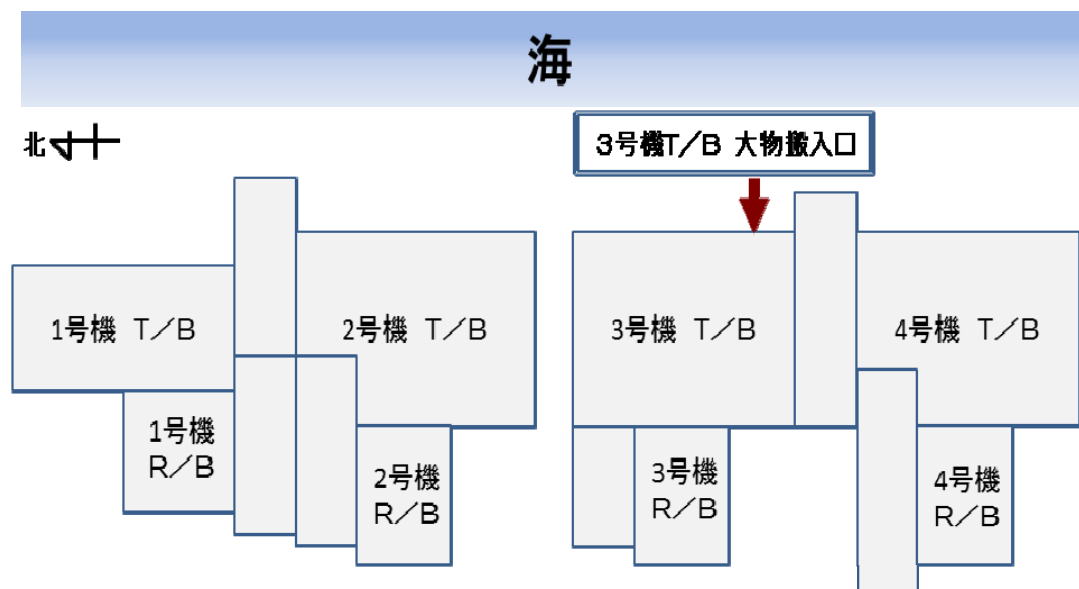
図IV-9 3号機 T/B 大物搬入口の位置 東京電力作成資料を基に作成

同日 17 時 52 分頃、発電所対策本部復旧班は、この可搬式コンプレッサーをトラックで、比較的放射線量の低かった 3 号機 T/B 大物搬入口まで搬送した。そして、発電所対策本部復旧班は、3 号機 T/B 大物搬入口内側の建屋内 1 階 IA 空気貯槽付近に可搬式コンプレッサーを設置し、IA 系配管に接続して、同日 19 時頃、この可搬式コンプレッサーを起動させた（図IV-9 参照）。

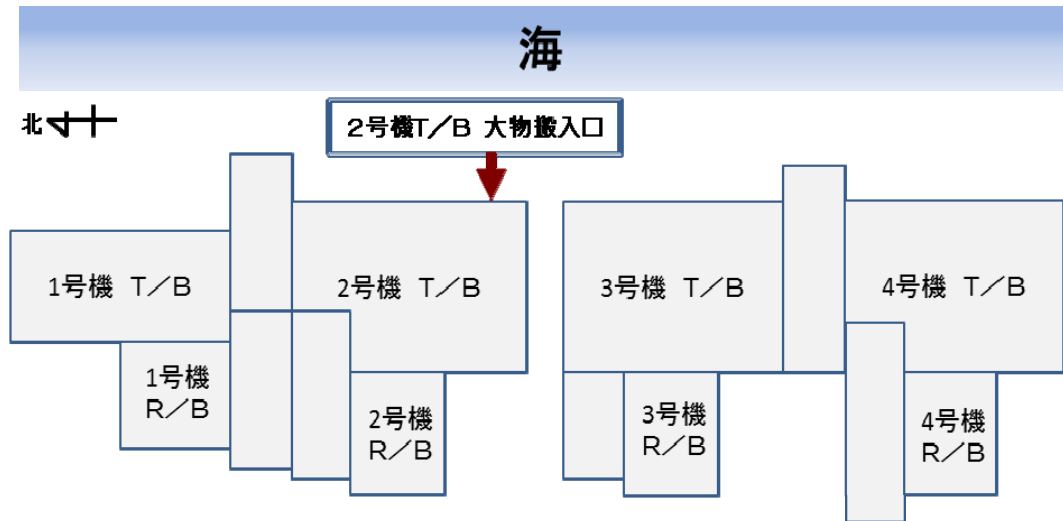
図IV-10 2号機 T/B 大物搬入口の位置 東京電力作成資料を基に作成

そこで、同日 3 時頃、発電所対策本部復旧班は、3 号機の場合と同様に、放射線量が比較的低い 2 号機 T/B1 階大物搬入口内側にある IA 系空気貯槽近くに、こ

の可搬式コンプレッサーを運び込んで設置し、IA 系配管に接続して起動させた（図IV-10 参照）。
