# 東京電力(株)福島第一原子力発電所5号機

原子炉水位高警報の発生に伴う  
原子炉自動停止

平成23年3月7日

経済産業省 原子力安全・保安院

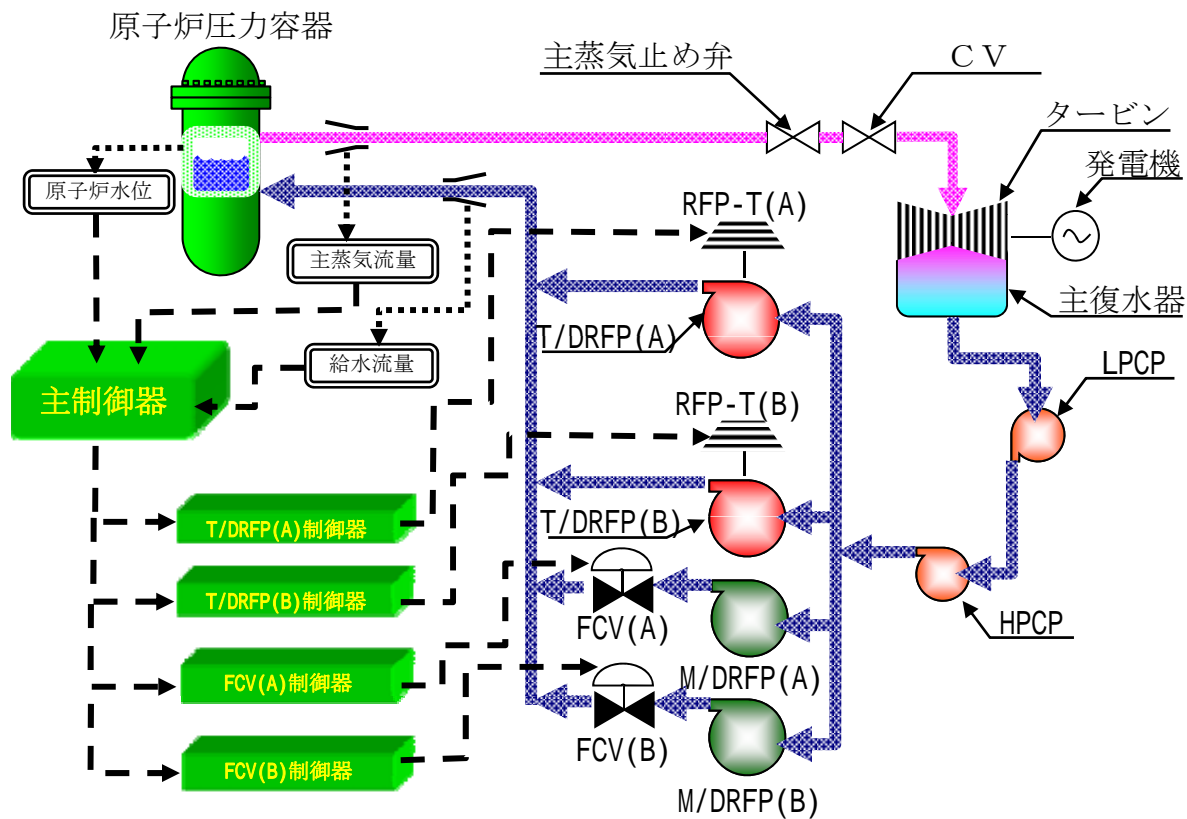
原子炉給水系概略図

- ・タービン駆動原子炉給水ポンプ(A)(B)制御器は、**原子炉水位の変動に対して追従した出力信号を示していた。**
- ・タービン駆動原子炉給水ポンプの回転速度を制御する電気制御ユニットの位置は制御器が指示する設定に対して**(A)は緩慢な動きをしており、(B)は変化しなかった。**

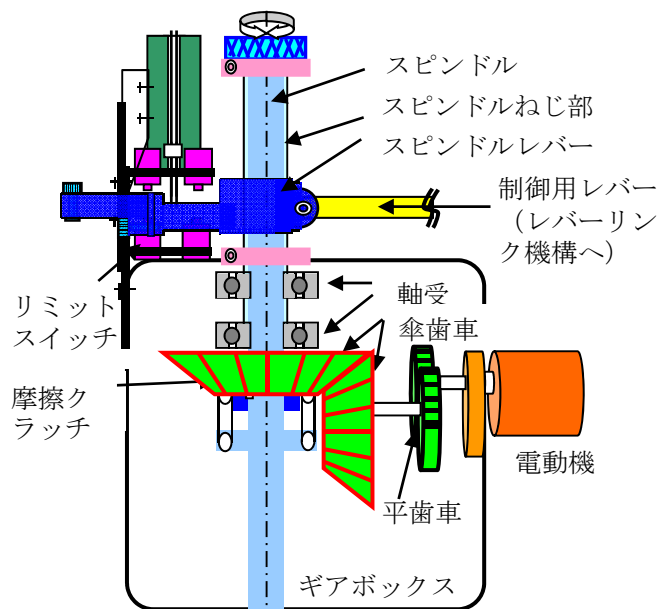
電気制御ユニット概略図

・スピンドルレバーねじ部の間隙の目視確認を実施した結果、タービン駆動原子炉給水ポンプ(A)(B)の電気制御ユニットともに**スピンドルレバーねじ部に粘着物が付着**していた。

・付着していた粘着物は分析の結果、**スピンドルレバー部で使用しているグリスと同一成分**であった。

・グリスの交換は、**定期検査毎に行っている制御装置の特性試験で異常が確認された場合に行うこととしており**、これまで異常がなかったことから、**平成13年の第18回定期検査以降、行われていなかった**。

- ・グリス交換が行われなくなりグリスが劣化
- ・グリスの油分が減少し、潤滑性能が低下して油膜がなくなり、スピンドルねじ部とスピンドルレバーねじ部の表面が摩耗
- ・摩耗した金属粉がグリスに混入し、グリスの酸化及び潤滑性能の低下が進行し、グリスが粘着化。
- ・スピンドルレバーねじ部が摺動低下したため、タービン駆動原子炉給水ポンプ(A)及び(B)の制御装置は給水流量制御信号に追従しない状態になった。
- ・これにより、原子炉水位が調整不調となり発電機が自動停止する水位まで上昇したため、発電機が自動停止し、これに伴いタービン及び原子炉が自動停止した。

- ・これらのことから、タービン駆動原子炉給水ポンプ（A）及び（B）の制御装置内の回転棒とレバーの間に塗布されていたグリスが劣化したことにより、回転棒とレバーが接触・摩耗し、その摩耗粉がグリスに混入して摺動抵抗が増大したことが推定され、（A）については動きが鈍くなり、（B）については、ほぼ固着している状態となった。この結果、給水流量制御信号に対して、タービン駆動原子炉給水ポンプ（A）については緩慢な動きをし、同ポンプ（B）については追従しない状態となったことを確認した。
- ・平成16年に他プラントにおいて同様の事象による不具合<sup>※2</sup>が発生し、その情報が原子力施設情報公開ライブラリー「ニューシア」に登録されていたが、平成15年10月にニューシアが開設されて以降、水平展開の仕組みの見直しを実施した平成17年3月までの間は、十分な水平展開が行われなかったことも、分解点検が行われなかった要因の一つである。
- ・当該事象発生時の操作員の一連の運転操作について調査した結果、操作員は手順書に準じて操作を行っていることを確認した。ただし、現状の手順書は、制御装置が2台同時に不具合となった場合を想定した記載がないことを確認した。
