原子力安全に関する I A E A 閣僚会議に対する
日本国政府の報告書
—東京電力福島原子力発電所の事故について—

平成 2 3 年 6 月

原子力災害対策本部

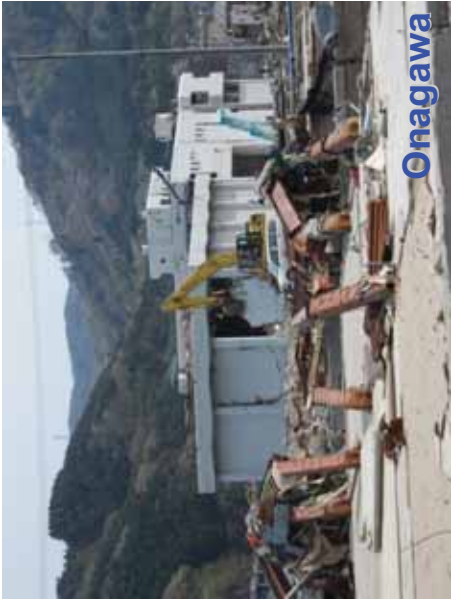
圧によって薙ぎ倒されている。波圧の取り扱いについて、土木学会津波評価部会・津波評価技術(2002年)では、波圧算定式におけるソリトン分裂波の波圧分布特性等に関する高度化の必要性を指摘している。そこで、同部会の津波評価技術(2007年)の算定式は、水槽試験を実施し、得られたデータを用いて改良されている。同式を今回の津波による被害に適用し検証すると共に、一層の評価技術の高度化が重要である。

〔押し波の波圧による施設の薙ぎ倒し〕

図III-1-15 津波による防潮堤及び施設の被害状況

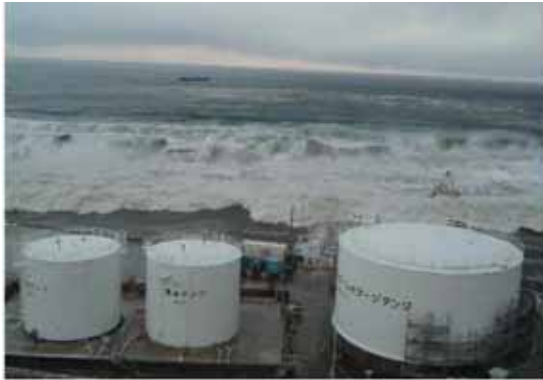
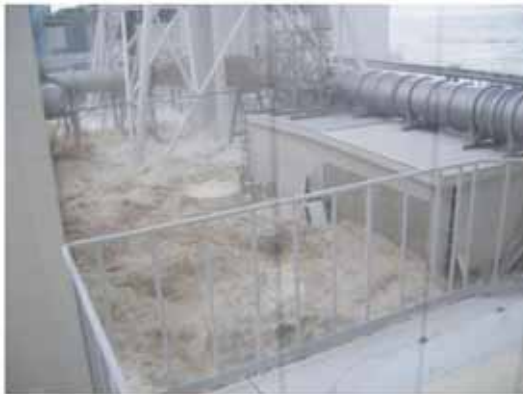
福島第一原子力発電所の補機冷却用海水ポンプ施設(高さ 5.6～6m)は、図 III-2-4 に示すように、津波によって全号機が冠水した。津波の波力によって損傷したかは確認中である。また、原子炉建屋やタービン建屋の地下階(高さ 0m～5.8m)に設置されている非常用ディーゼル発電機及び配電盤が、6 号機を除き冠水し、非常用電源の供給が失われた。6 号機については、3

【福島第1原発 津波来襲状況 2011年3月11日 固体廃棄物貯蔵庫東側のり面(5号機の近傍)から東側を撮影】=東京電力提供

【福島第1原発への津波来襲状況 2011年3月11日 廃棄物処理棟4階から北側を撮影】午後3時43分ごろ(2)=東京電力提供

図III-2-4(b) 福島第一原子力発電所の津波による被害状況(2)

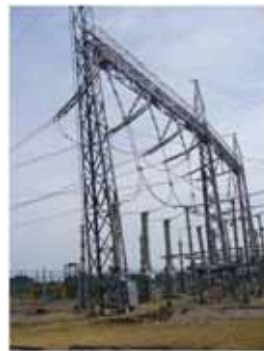
写真 大熊線 3L 架空地線断線状況

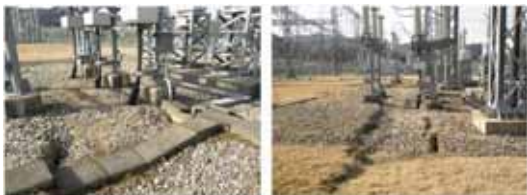
写真 大熊線 3L, 4L 引込鉄溝 傾斜状況
