福島第一原子力発電所

被災直後の対応状況について

地震発生から 3 月 1 2 日（土）までの主な時系列

代替注水に関する対応状況について

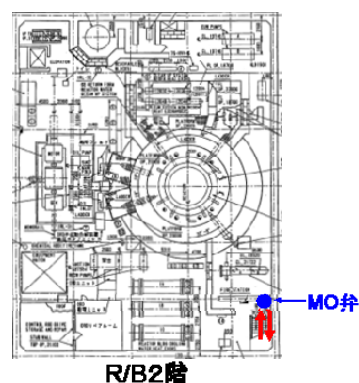
【PCV ベント弁 (MO 弁) 開操作】

- ・ 9:04、PCV ベント操作を行うため当直員2名が現場へ出発。装備は、耐火服とセルフエアセット、APD。電源を喪失していたため、原子炉建屋、タービン建屋の現場は真っ暗の中、懐中電灯を持って出発。通信手段がなく、現場に行くと連絡が取れないため、1班ずつ現場に行き、中央制御室に戻ってから次の班が出発することとした。
- ・ 第1班がPCV ベント弁 (MO 弁) の開操作のために、中央制御室より現場へ出発。9:15頃、手順通り25%開として、中央制御室に戻る。被ばく線量は約25mSv。

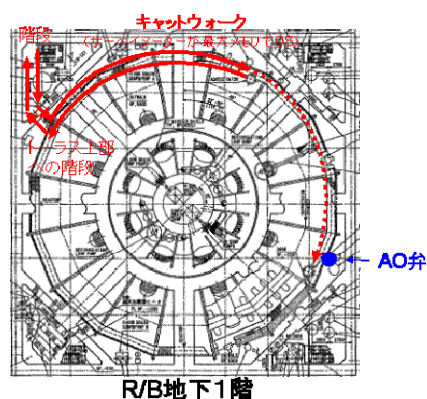
【S/C ベント弁 (AO 弁) 小弁開操作】

- ・ S/C ベント弁 (AO 弁) 小弁の操作のために、第2班が9:24、中央制御室を出発、トラス室に向かう。途中で線量が上昇し、線量限度100mSvを超える可能性があったことから9:30頃引き返す。
- ・ 線量が高かったことから、第3班による作業を断念。発電所対策本部に連絡。
