第35回原子力安全委員会
資料第4号

東京電力株式会社福島第一原子力発電所に係る運転記録及び事故記録等の分析及び影響評価に関する報告の受領及び評価について

平成23年5月25日
経済産業省
原子力安全・保安院

東京電力「東北地方太平洋沖地震発生当時の福島第一原子力発電所運転記録及び
事故記録の分析と影響評価について」に関する評価について

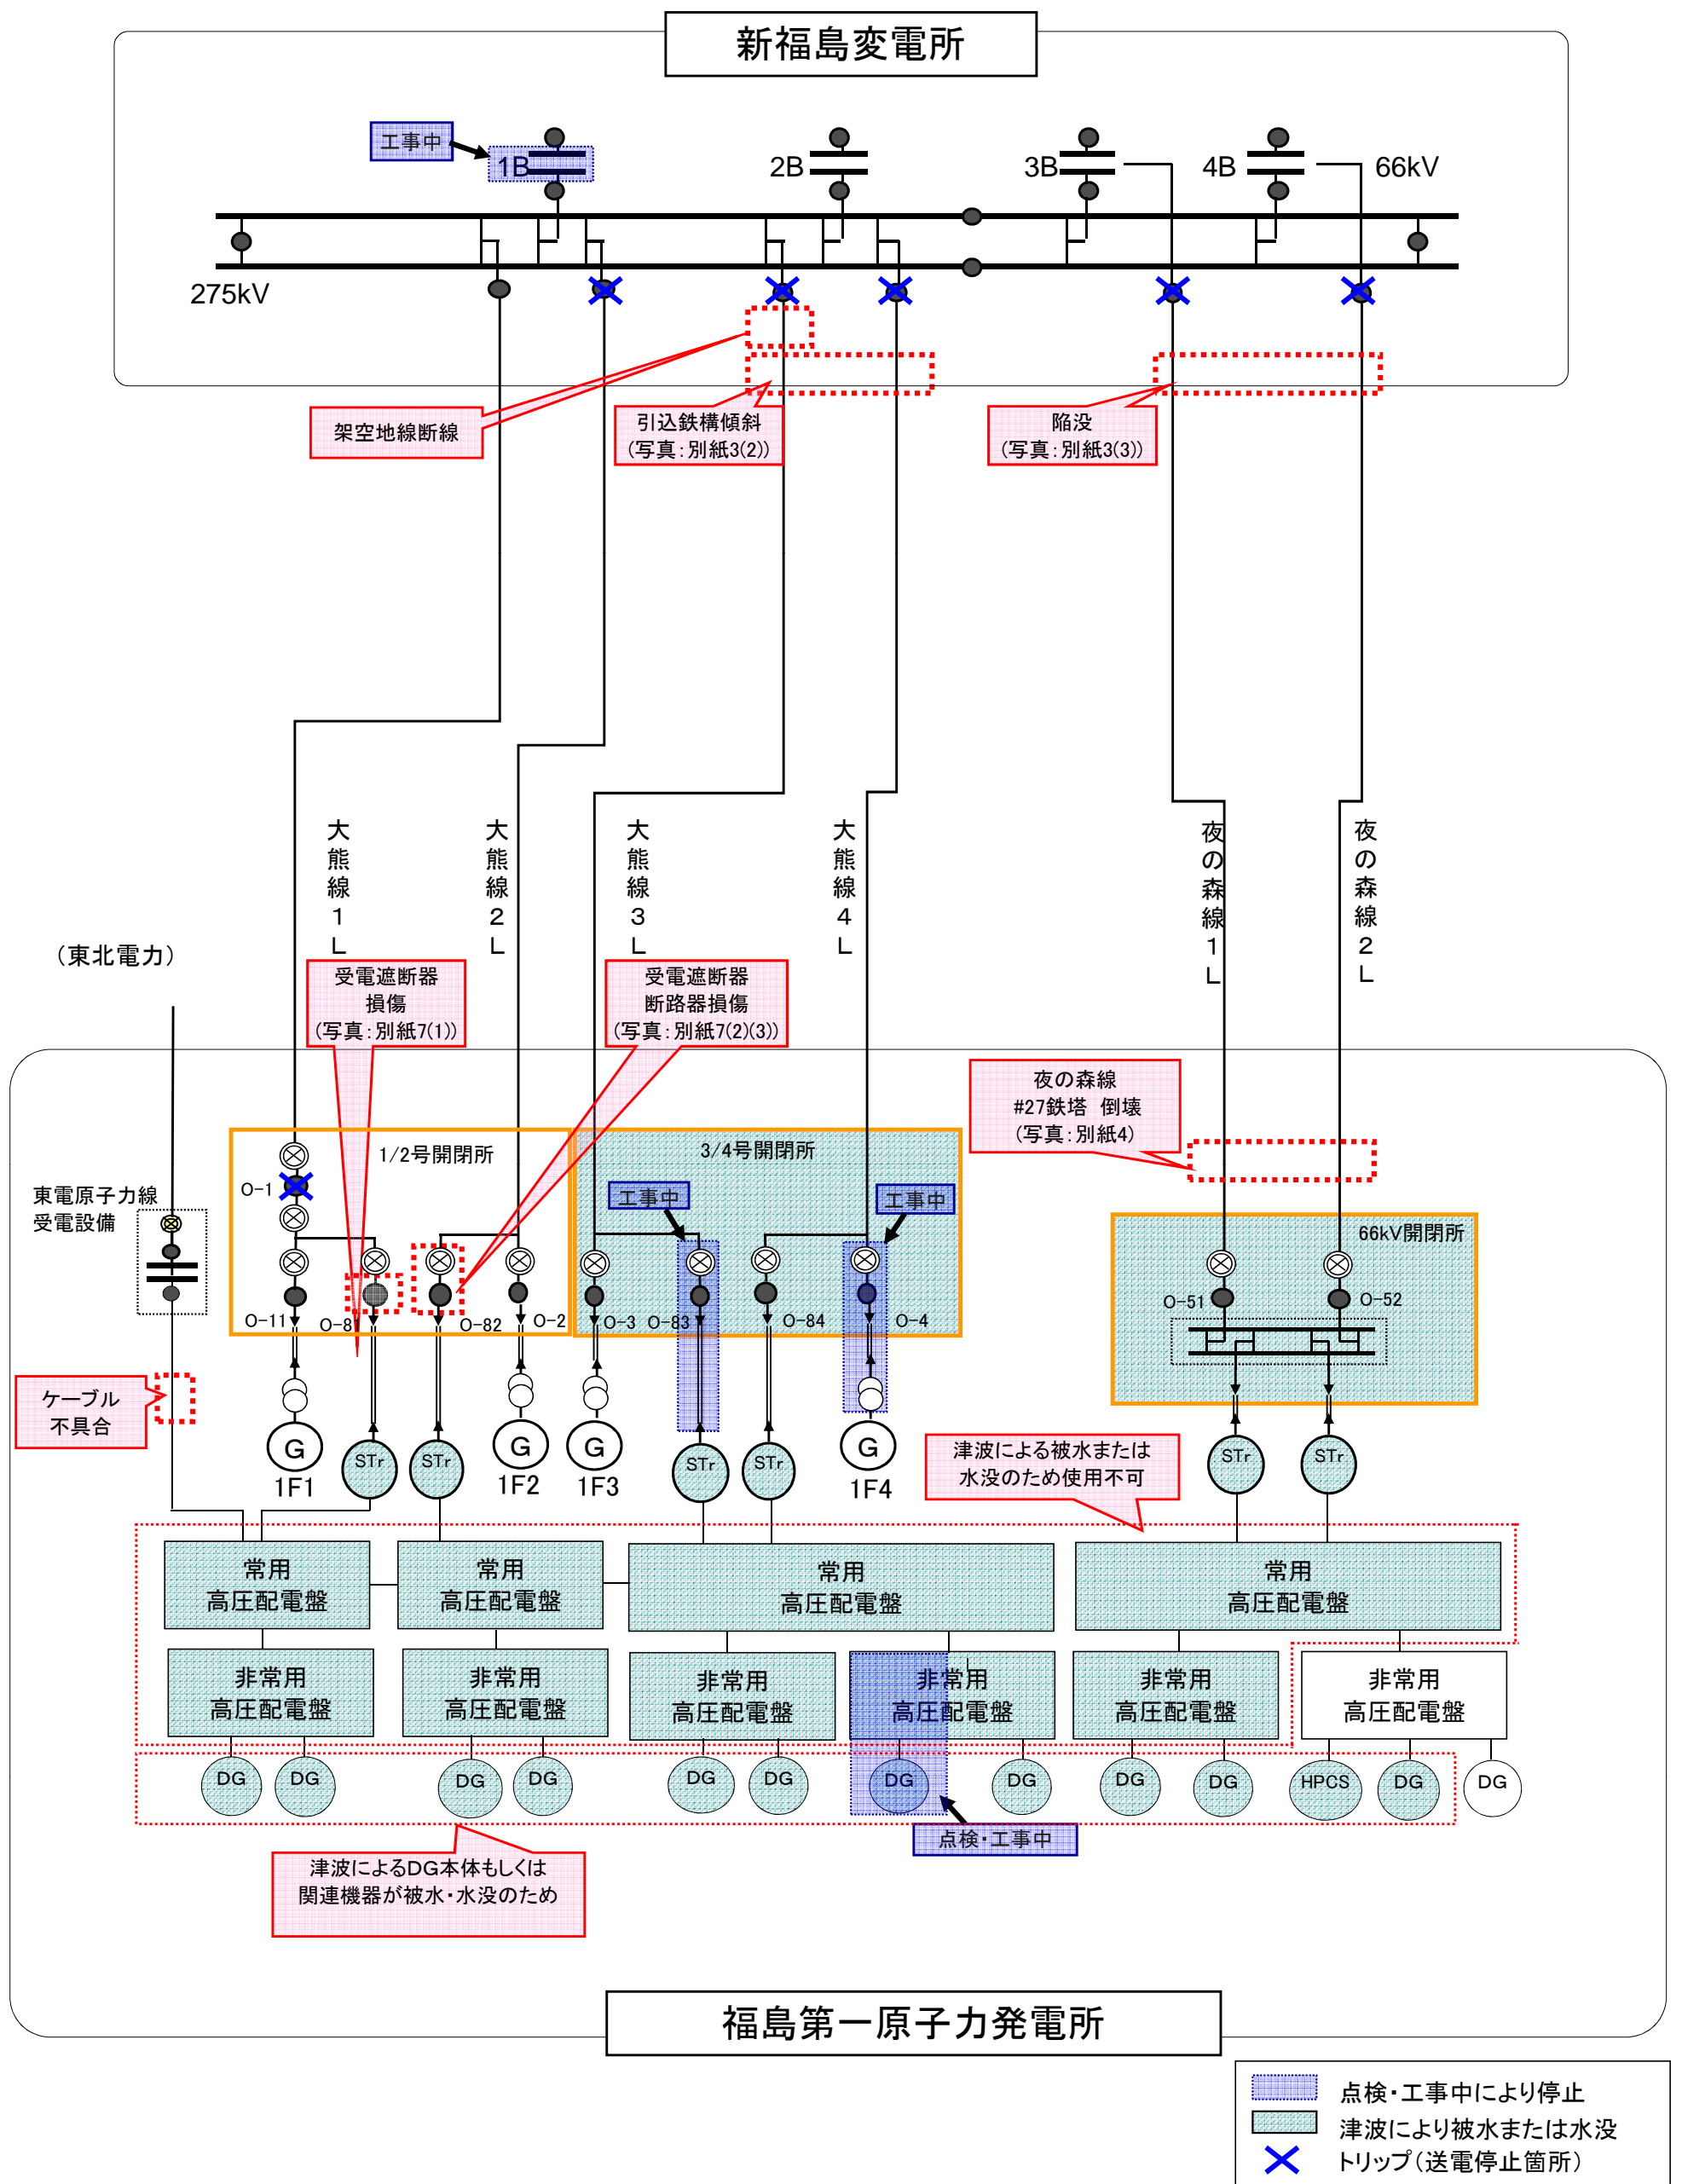
福島第一原子力発電所 所内電源設備の被害状況(津波後)

本表は、当社社員が現場パトロールや現場調査により所内電源設備の被害状況を確認してきた内容について聞き取り調査を行い、その結果に基づいて整理したものである。
