日本の原子力施設全データ

【電子版・第5章】

北村行孝 著
三島 勇

第5章 原子力のトラブルと事故

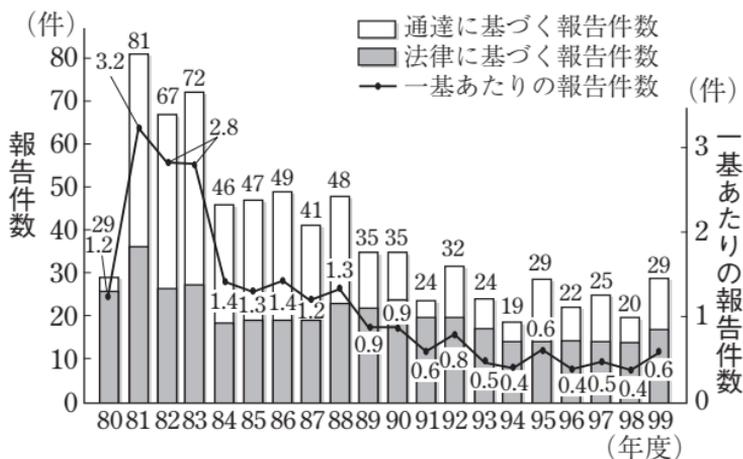
5-1 トラブル発生件数の変遷

原子炉をはじめとした原子力施設で、過去にはどのような事故が起きているのだろうか。国内の主な個別事故の概要については、196ページ以降のコラム11を参照していただくとして、日本を中心に事故の傾向などを一部のトラブルも含めて振り返ってみよう（次ページの図5-11参照）。

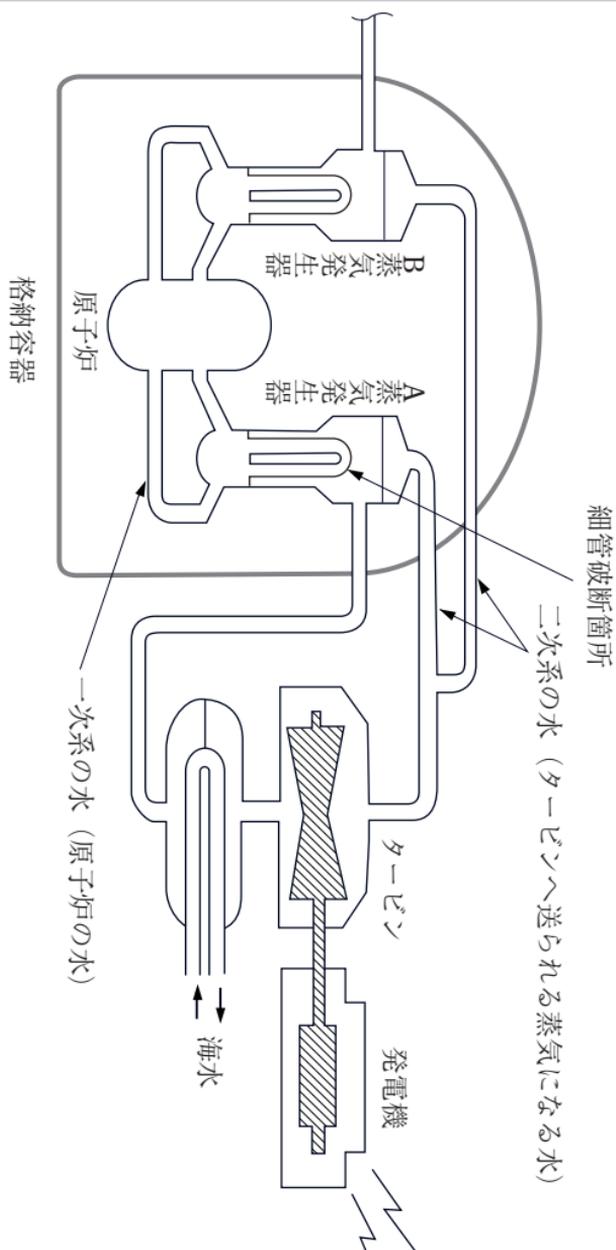
美浜発電所2号機蒸気発生器伝熱細管破断事故

調査の結果、蒸気発生器伝熱細管のうち的一本が完全に破断しており、一次冷却水約五トンが二次側に漏れた。きわめて微量の放射性希ガスなどが原子炉外に漏れたが、周辺環境への影響はなかった。

径二二・二ミリメートル、肉厚一・二七ミリメートル）のうち的一本で、長年の振動による金属疲労が進み、破断した。蒸気発生器の製造の際に、振動防止のための振れ止め金具が所定の位置まで挿入されていないかった（施工ミス）。

関西電力美浜発電所2号機の蒸気発生器伝熱細管破断事故（一九九一年二月）では、細管の振動を防ぐための振れ止め金具と呼ばれる部品が、製造段階で定められた位置まで差し込まれていなかった。このため、一部の細管が長年にわたって微小振動を続け、金属疲労が進んで細管が破断したのだった。

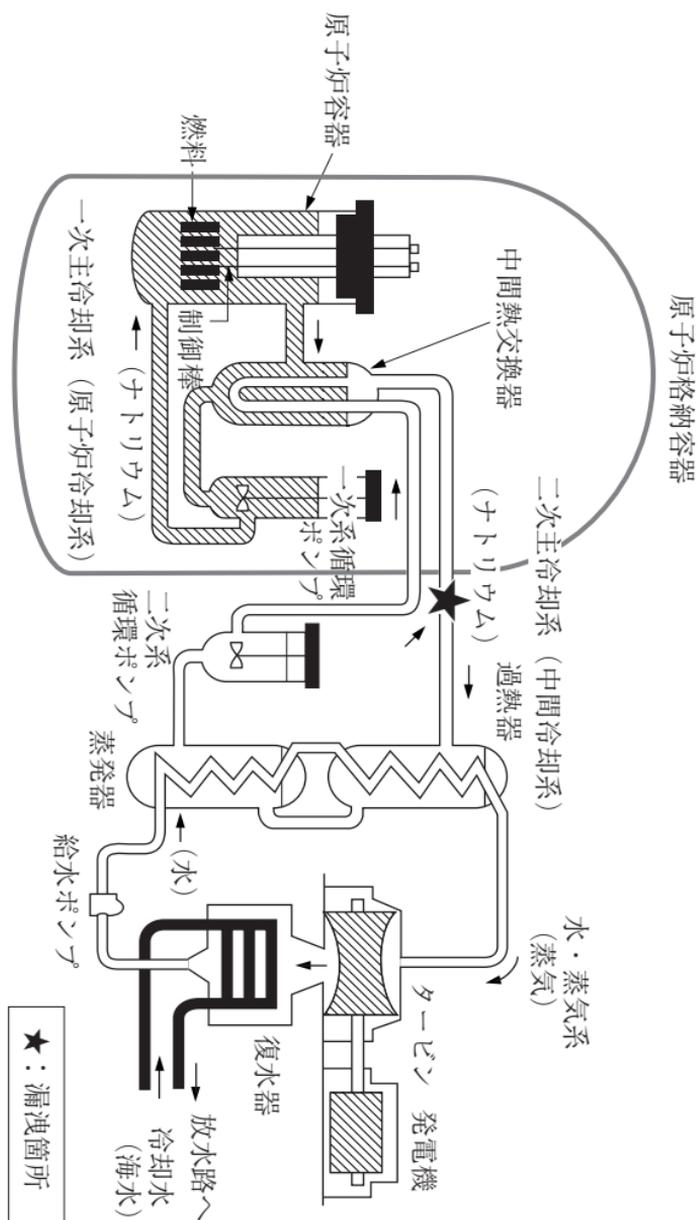
高速増殖炉「もんじゅ」ナトリウム漏洩・火災事故

核燃料開発事業団（動燃。現・核燃料サイクル開発機構）の「もんじゅ」が、定格出力の約四三％で運転中の一九九五年二月八日午後七時四七分、二次冷却系Cルーブ配管でナトリウム漏れ事故が発生し、液体ナトリウムが空気中の酸素などと反応して局所的な火災となった。火災警報などが次々と発報したため、七時五九分から原子炉の出力を下げはじめ、午後九時二〇分に炉を手動で停止した。

調査の結果、配管内に突き出すような形で設置してあった温度計の鞘管が折れて、その破断口からナトリウムが漏れたことがわかり、漏出したナトリウムは約〇・七トンと推定された。

【原因】ステンレス製の温度計鞘管の設計がまずく、根元の太い部分から先が急激に細くなる段つきの構造にしてしまった。このため、ナトリウム流にさらされた鞘管が微少な振動を繰り返すうちに段差部分で高サイクル疲労が進み、ついに破断するにいたった。この鞘管は民間企業が設計したもので、原子力施設に特有の部品でもなかったことから、動燃も設計ミスを見逃し、国の安全審査の対象にもなっていなかった。

ム漏れ事故（一九九五年一二月）も、その原因は振動にある。液体ナトリウムが流れる二次冷却系の配管に差し込まれていた棒状の温度計が、ナトリウムの流れで振動を起こし、金属疲労で破断した。温度計の設計ミスが原因だった。

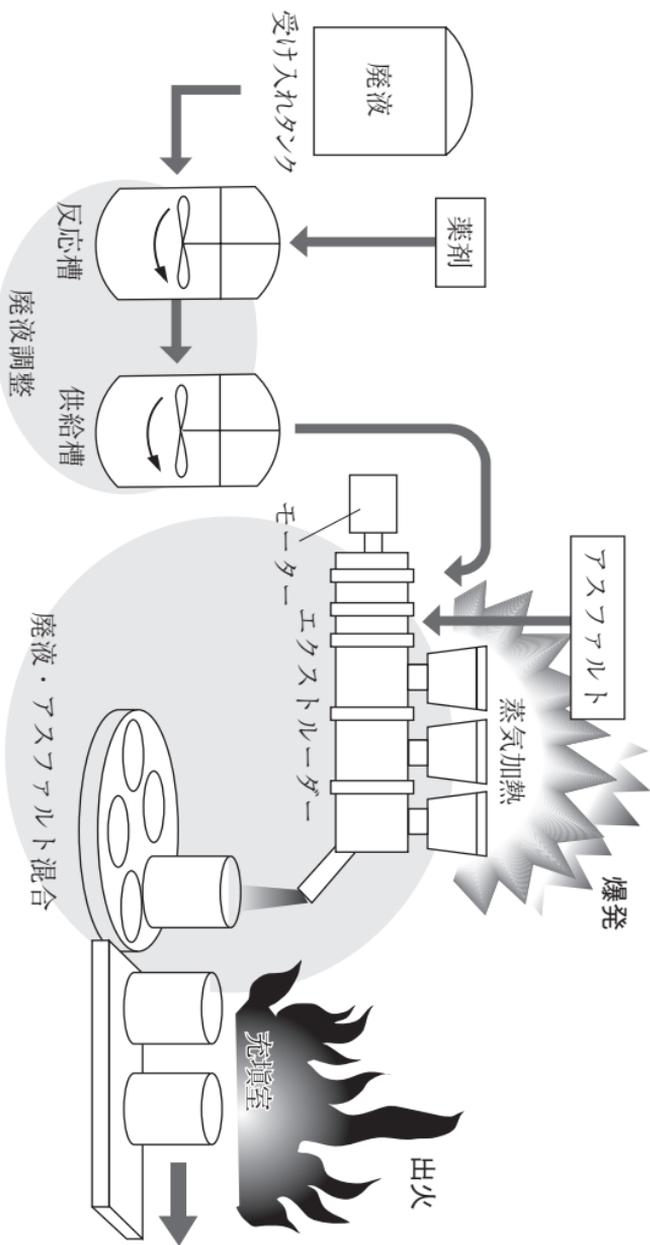
◆ 動燃アスファルト固化処理施設火災・爆発事故

【事故の概要】東海再処理工場の付属施設の一つに、再処理工程で出た低レベル放射性廃棄物をアスファルトに溶かし込んでドラム缶に入れて固めるアスファルト固化処理施設がある。一九九七年三月二日、充填済みのドラム缶数本で火災が発生した。作業員が消火したものの、それが十分ではなく、約一〇時間後に爆発が起き、窓や扉などが破壊され、放射性的ガスなどが施設外に漏れた。この事故で作業員ら三七人が微量ながら放射線に被曝した。

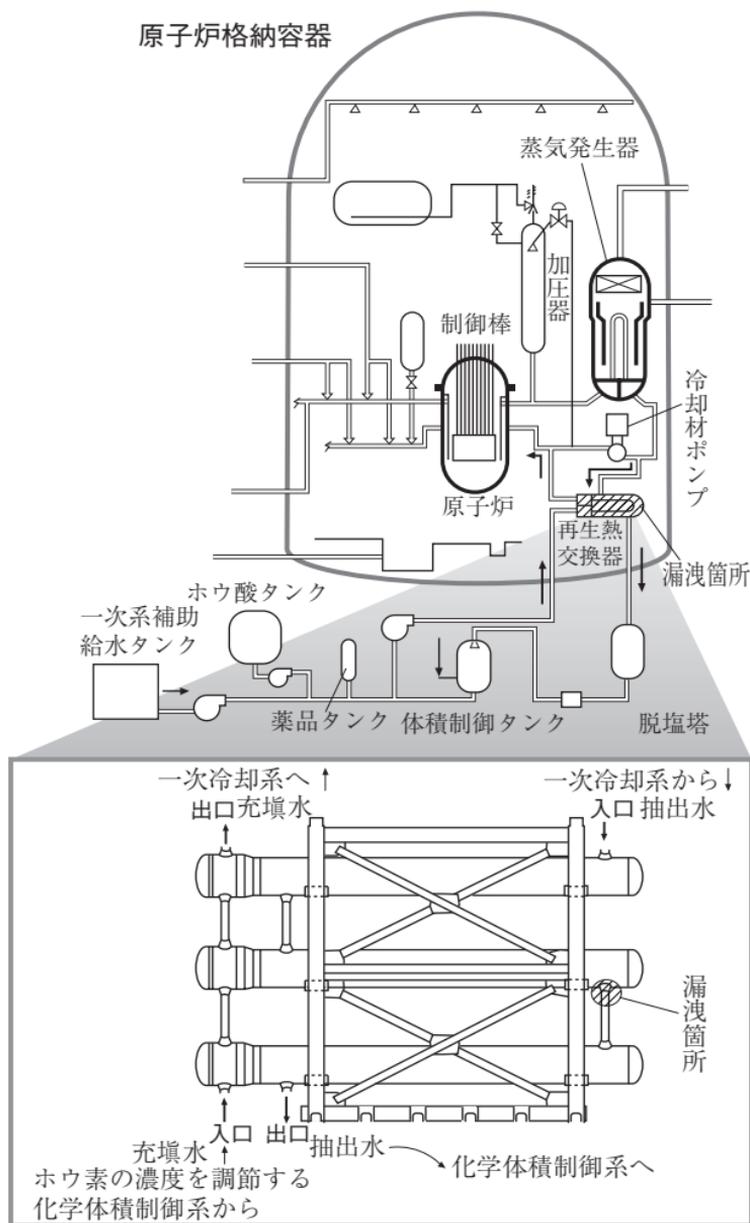
◆ 敦賀発電所2号機一次冷却水漏洩事故

【事故の概要】定格出力一六万キロワットで運転中の一九九九年七月二二日午前六時五分頃、格納容器内の一次冷却系のC、Dループ室前の通路に設置してある火災報知器の警報が中央制御室で発報するとともに、二分後には格納容器内の廃水などをためる貯水槽（サンプル）の水位上昇率が規定より高いとの警報も発報した。このため、一次冷却水の漏出が起きたと判断し、一次冷却水の漏れを補うために充填ポンプを稼働するとともに、原子炉を手動停止した。調査の結果、一次冷却系の主配管から枝分かれしている化学体積系のうちの再生熱交換器と呼ばれる部分で、小口径の配管に亀裂が出来て貫通し、約五

【原因】再生熱交換器は温度差のある冷却水が混ざりあう構造になっているが、微妙な設計の不具合で比較的高温の冷却水と低温の冷却水が周期的に交互に出口付近から流れ、下流の配管で高サイクル熱疲労が起きて亀裂が進展した。

一次冷却系の中でも、大量の水が流れる主配管は関係者の関心が高い。この主配管が破損するような事態が起きると大事故につながるかねないため、定期点検などでも厳重にチェックされる。ところが、事故を起こしたのは主配管から枝分かれした副系統の再生熱交換器と呼ばれる装置で、定期点検でも十分な検査が行われてこなかった。

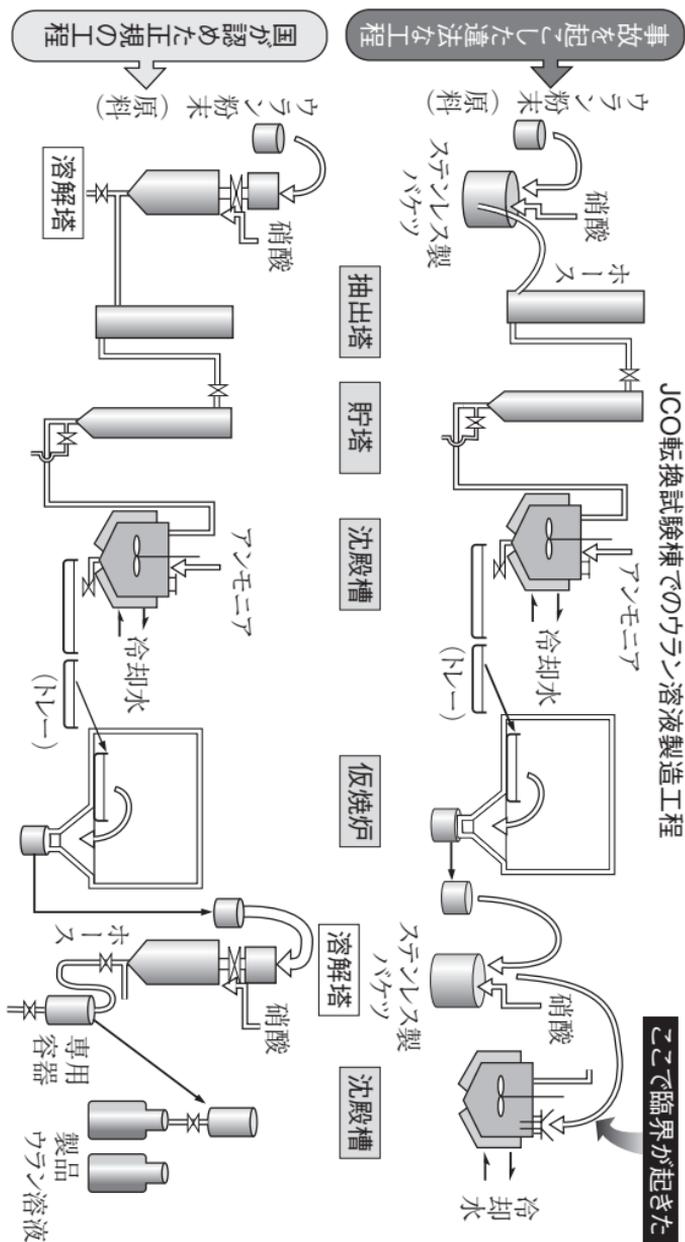
◆ JCO東海事業所臨界事故

【事故の概要】核燃料サイクル開発機構との契約で、高速実験炉「常陽」のための硝酸ウランを精製中の一九九九年九月三〇日午前一〇時三五分頃、沈殿槽と呼ばれるステンレス容器（直径約五〇センチメートル、高さ約六〇センチメートル）に、規定量以上の硝酸ウラン溶液を注入してしまったために、ウランが核分裂の連鎖反応を続ける「臨界」に達してしまった。このため、中性子が周辺に照射され続け、作業に携わっていたJCO社員三人のうち二人が後日、入院先の病院で死亡した。

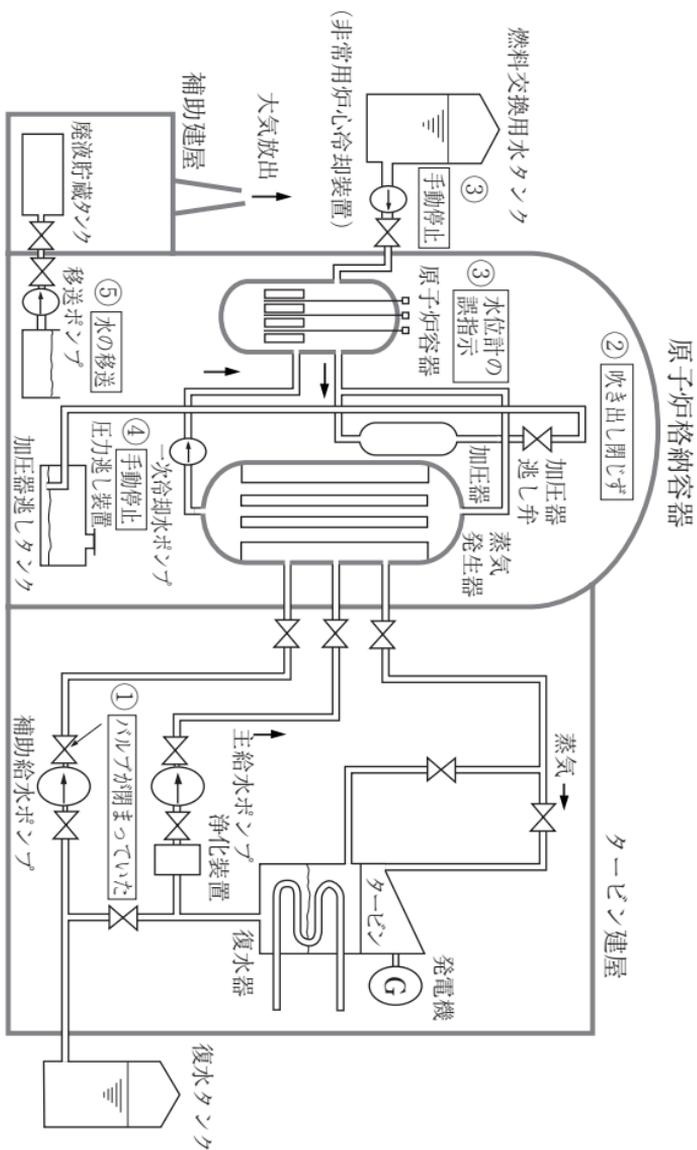
スリーマイルアイランド（TMI）原子力発電所事故（米国）

- 【原因】● 運転員の規則違反と設備の不備が重なった。
● 主給水ポンプを補助する補助給水ポンプの出口弁が閉状態のまま運転が行われた（規則違反）。
● 加圧器逃し弁が圧力上昇で想定通り開いたが、圧力が下がっても閉じなかった（設備の不備）。
● 運転員は原子炉内に十分な水があると誤判断し、ECCSを早く閉めすぎたりした（炉の状態を知らせる警報装置類の不備や運転員の誤判断）。
- 【教訓】● 炉心溶融という「シビアアクシデント」（過酷事故）が実際に起こることを示し、世界の関係者にシビアアクシデント対策を促した。
- 原子力防災体制の必要性を世界に示した。

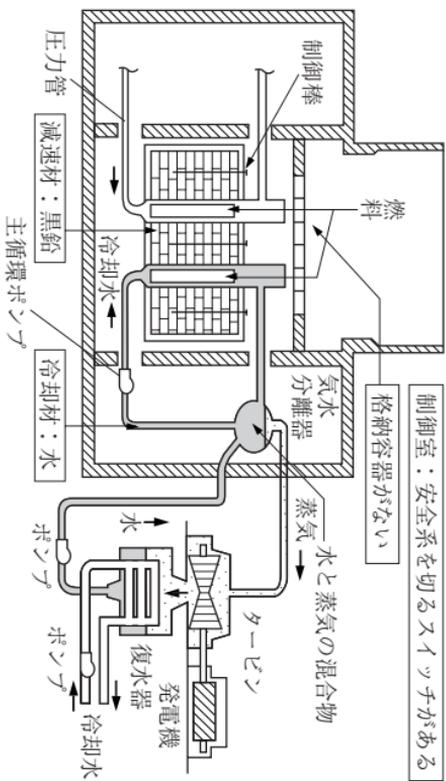
◆ チェルノブイリ原子力発電所事故（旧ソ連）

【原因】●設計上の欠陥（低出力時に炉が暴走しかねない不安定な炉の設計。安全装置を簡単に解除できる設計。気密性の高い格納容器がない）。

日本の原子炉	チェルノブイリの原子炉
自己制御性	あり	なくなる場合がある
冷却材	水	水
中性子の減速材	水	黒鉛
安全装置	インターロックにより危険操作の防止あり	容易にはずせる
原子炉をカバーする丈夫な格納容器	あり	なし
