# 課題別取り組み状況(写真・図面集)

課題		対策	取り組み	参考資料(写真・図面等)
冷却 (1)原子炉	1号機	【対策76】 作業環境改善	瓦礫撤去、線量確認、建屋入域(5/9)	<div style="display: flex; justify-content: space-around;"> <div style="text-align: center;">   <p>パックポットによる 原子炉建屋の現場確認</p> </div> <div style="text-align: center;">   <p>原子炉建屋内 放射線量測定</p> </div> </div> <div style="display: flex; justify-content: space-around; margin-top: 20px;"> <div style="text-align: center;">   </div> <div style="text-align: center;">   <p>局所排風機による環境改善の状況</p> </div> </div>
		【対策11】 窒素充填	4/6より実施中	<div style="text-align: center; margin-bottom: 10px;"> <p>窒素供給装置</p> </div> <div style="display: flex; justify-content: space-between;"> <div style="width: 60%;">   <p>窒素充填のシステム概要</p> </div> <div style="width: 35%; text-align: center;">   </div> </div>

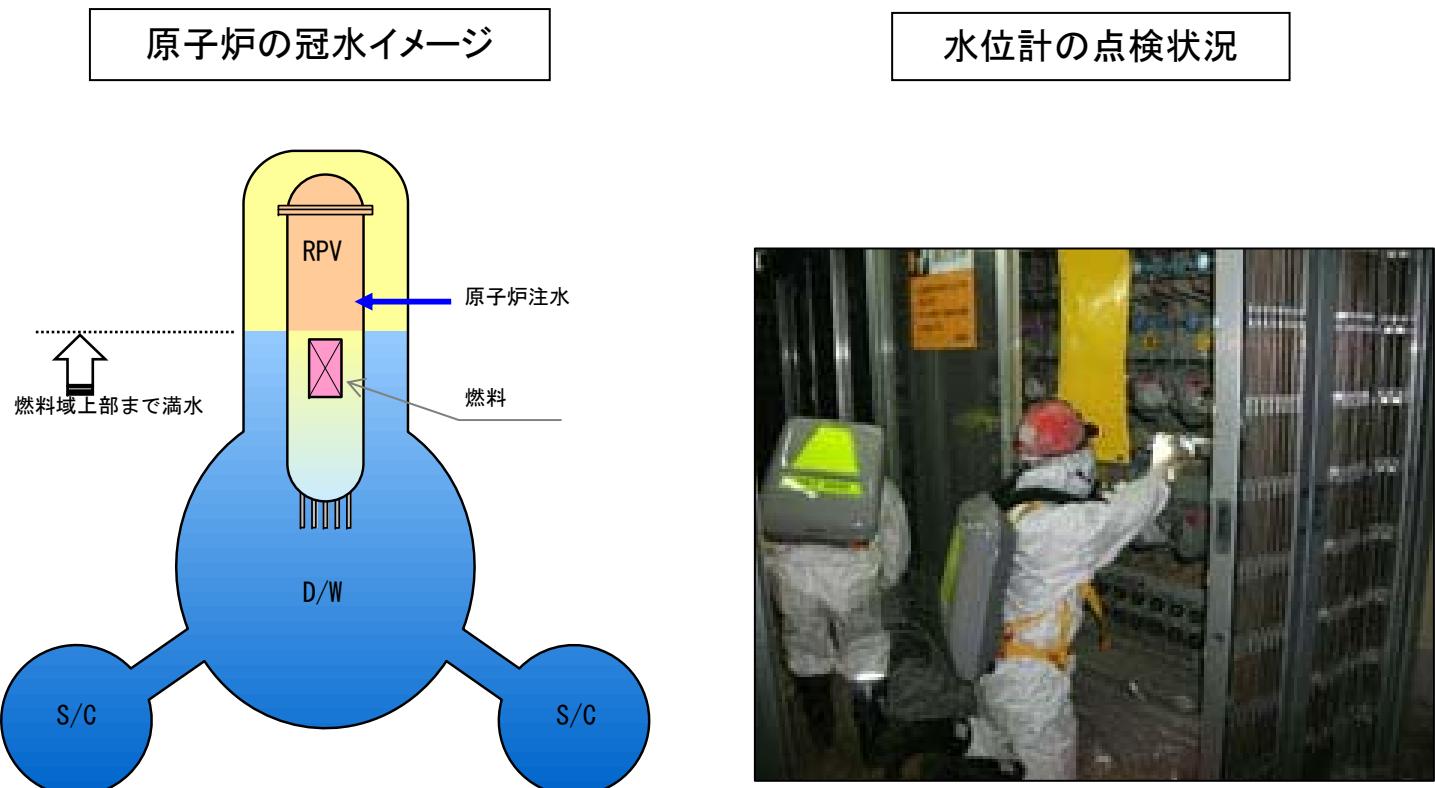
<p>The diagram shows a cross-section of the reactor vessel (D/W) with a Reactor Pressure Vessel (RPV) inside. Fuel rods are shown within the RPV. Labels include '原子炉注水' (Reactor injection water), '燃料' (Fuel), '燃料域上部まで満水' (Filled up to the upper part of the fuel zone), 'S/C' (Steam generator), and 'D/W' (Reactor vessel). The photo shows a worker in a white protective suit and red helmet inspecting a level gauge in a control room.</p>	
	【対策16】 漏洩箇所の密閉			
	【対策9】 格納容器冠水	・冠水操作を開始した(5/6～)が、格納容器からの漏えいが確認されたため、漏えい箇所の密閉検討中。		
	【対策12, 45】 滞留水再利用の検討・準備	・現場調査(4/26・5/11) ・注入ライン工事(5/21) ・滞留水処理の開始に合わせて運用		
	【対策12, 14, 45】 循環注水冷却の確立	ステップ2へ継続

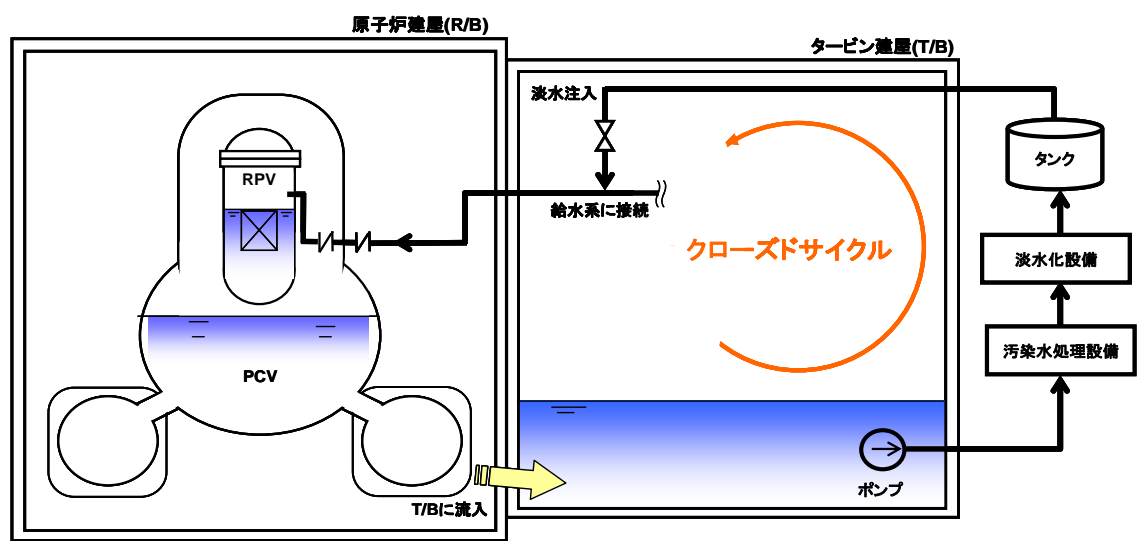
滞留水を処理し、原子炉冷却水に再利用するシステム概要

<p>The schematic shows the '原子炉建屋(R/B)' (Reactor Building) containing the RPV and PCV. It is connected to the 'タービン建屋(T/B)' (Turbine Building) via a '給水系に接続' (connection to the feedwater system). A 'ポンプ' (pump) draws water from the T/B, which has received 'T/Bに流入' (inflow from T/B). The water goes through '汚染水処理設備' (contaminated water treatment equipment), '淡水化設備' (desalination equipment), and a 'タンク' (tank) before being '淡水注入' (freshwater injection) back into the '給水系に接続' (connection to the feedwater system). A 'クローズドサイクル' (closed cycle) is indicated by a circular arrow.</p>

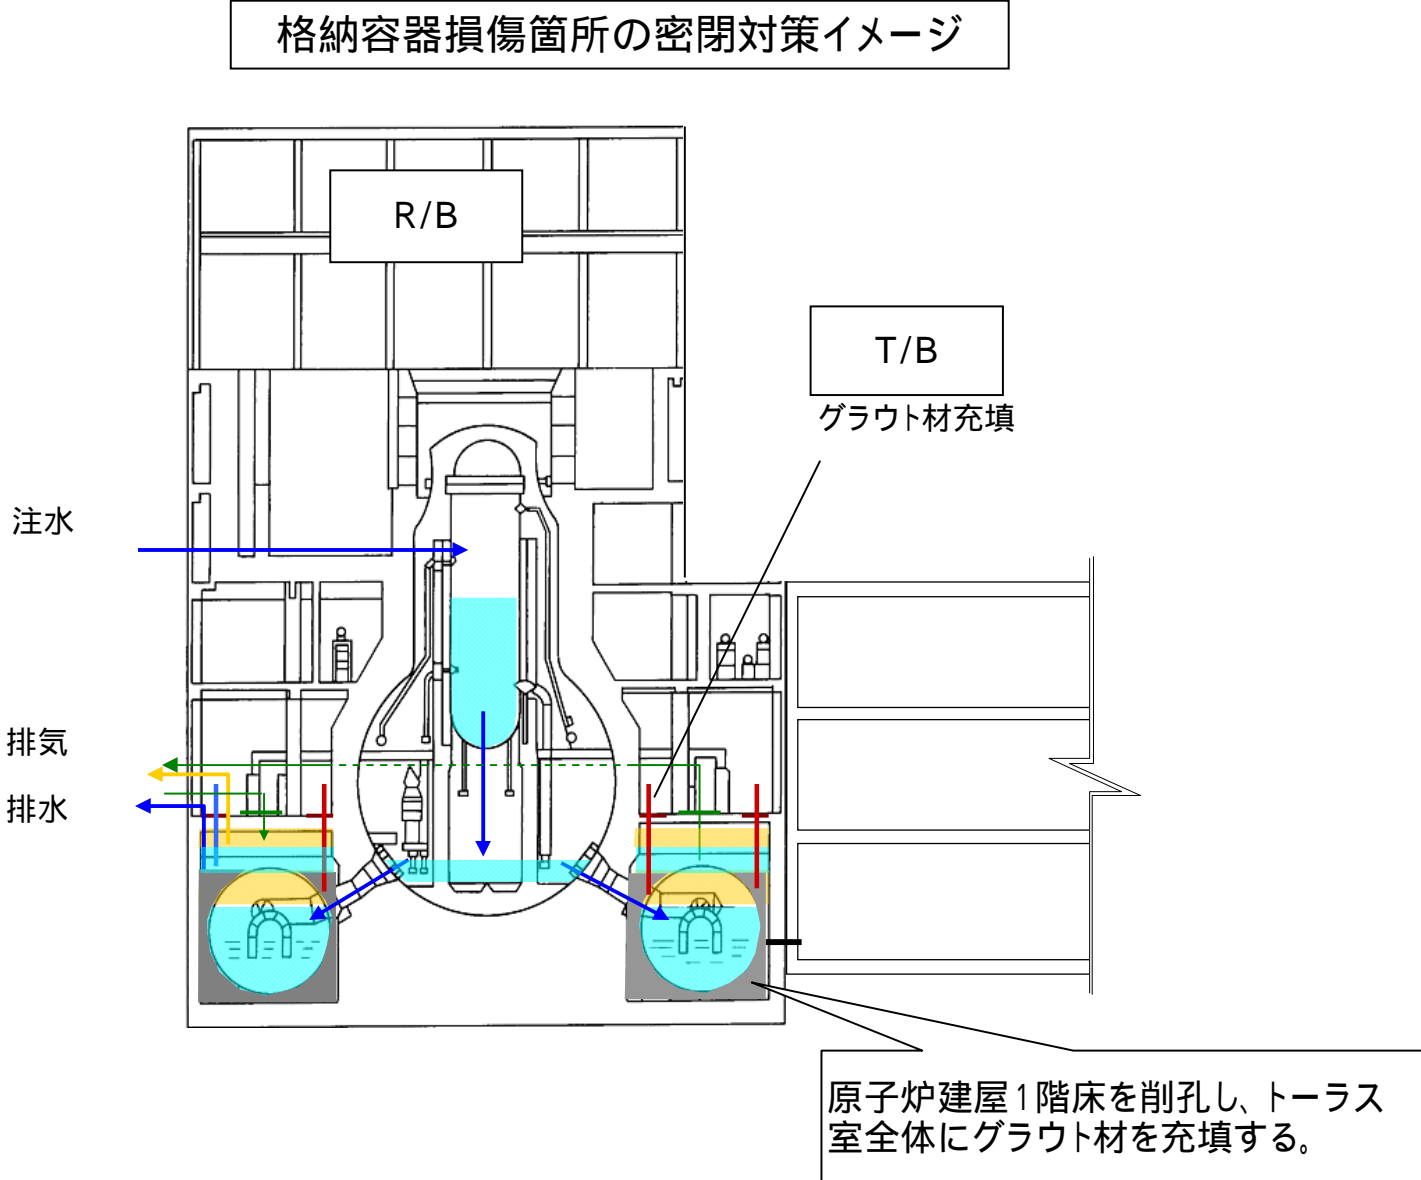
課題	対策	取り組み	参考資料(写真・図面等)
冷却 (1) 原子炉 2号機	【対策76】 作業環境改善	線量確認、建屋入域準備	<div style="border: 1px solid black; padding: 5px; margin-bottom: 10px;">                         格納容器損傷箇所への密閉対策イメージ                     </div>

【対策11】 窒素充填	建屋入口まで配管設置(5/7)	
	【対策13】 熱交換機能の確保	・現場調査済(5/8)	
	【対策6】 格納容器の漏洩箇所 の密閉方法の検討	・密閉方法についてラボ試験実施中。  <今後の取り組み> ・ラボ試験結果を踏まえ、対策16:漏洩箇所 の密閉のための工法を検討。	
	【対策16】 漏洩箇所の密閉	・密閉工法の可否判断後、作業開始	
	【対策9】 格納容器冠水		
	【対策14】 最小限の注水による 燃料冷却(注水冷却)	漏洩水の保管が可能な範囲で注水中。	
	【対策12, 45】 滞留水再利用の検討・ 準備	・注入ライン工事中(4/9~) ・滞留水処理の開始に合わせて運用 準備	
【対策12, 14, 45】 循環注水冷却の確立	ステップ2へ継続

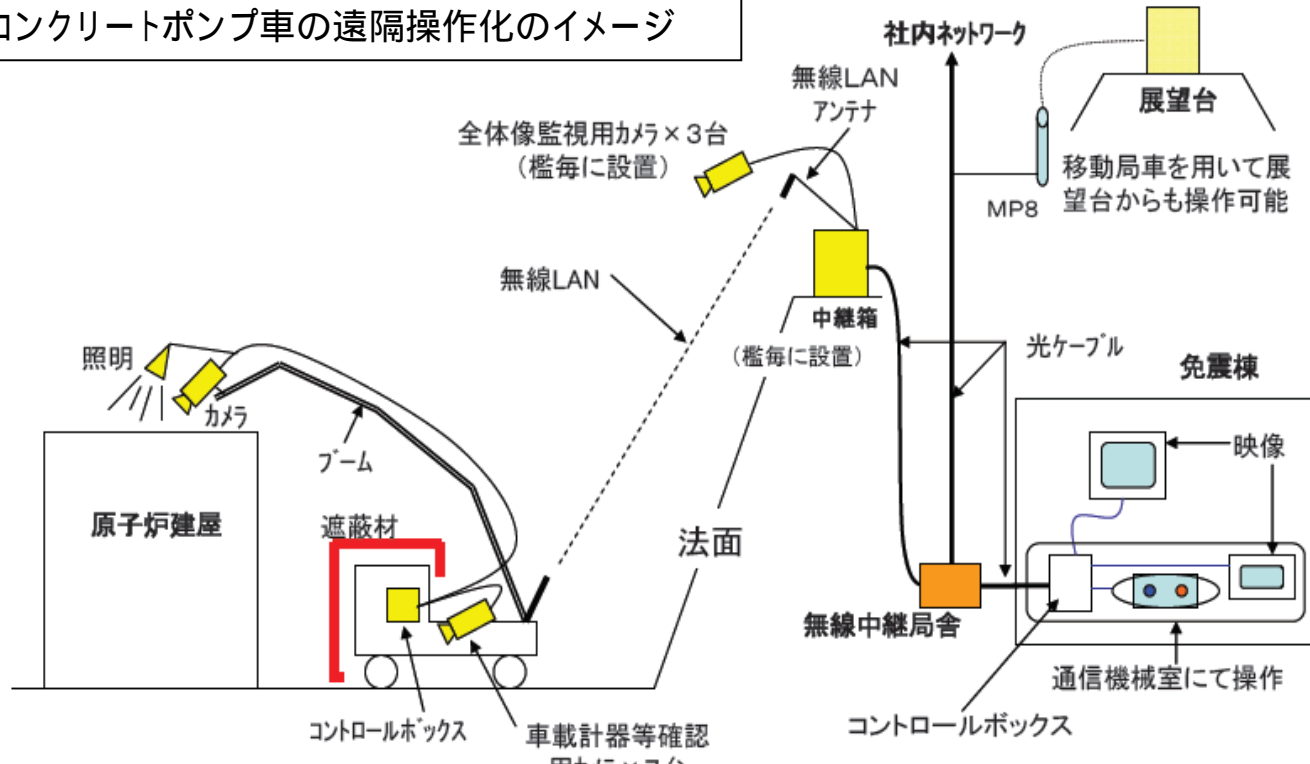
課題		対策	取り組み	参考資料(写真・図面等)
・冷却 (2) 燃料プール 1号機		【対策22】 ”麒麟”等による注水の継続	・信頼性向上:ホースの耐久性向上 ・線量低減対策:遠隔操作化 (ブーム、注水操作)  コンクリートポンプ車の遠隔操作化のイメージ

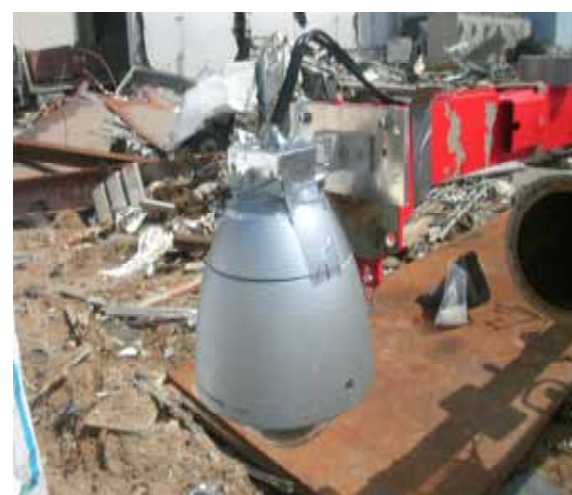
参考資料(写真・図面等)  ブーム先端へのカメラ等の設置

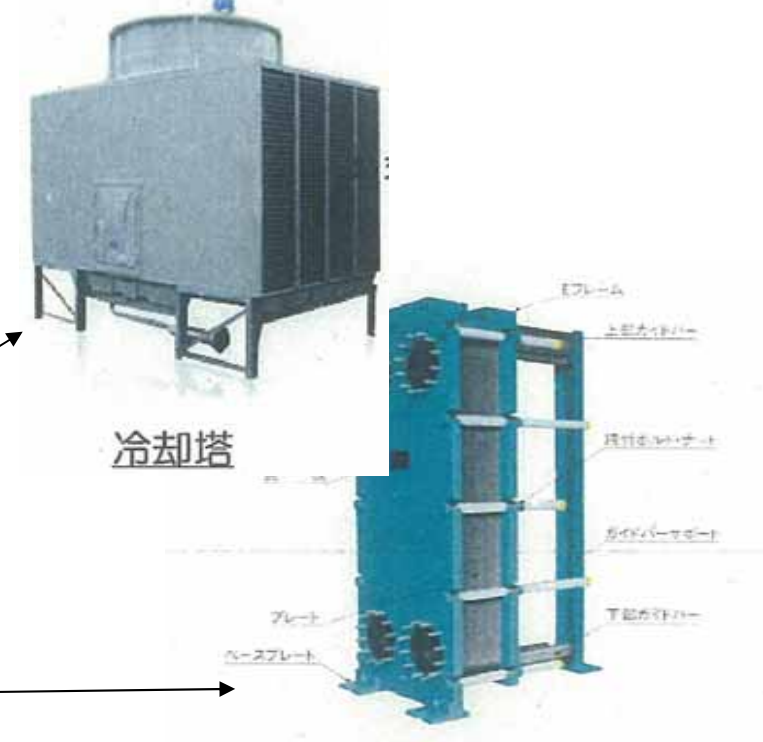
【対策25, 27】 熱交換器の設置	・熱交換器製作中。	燃料プール冷却概要図

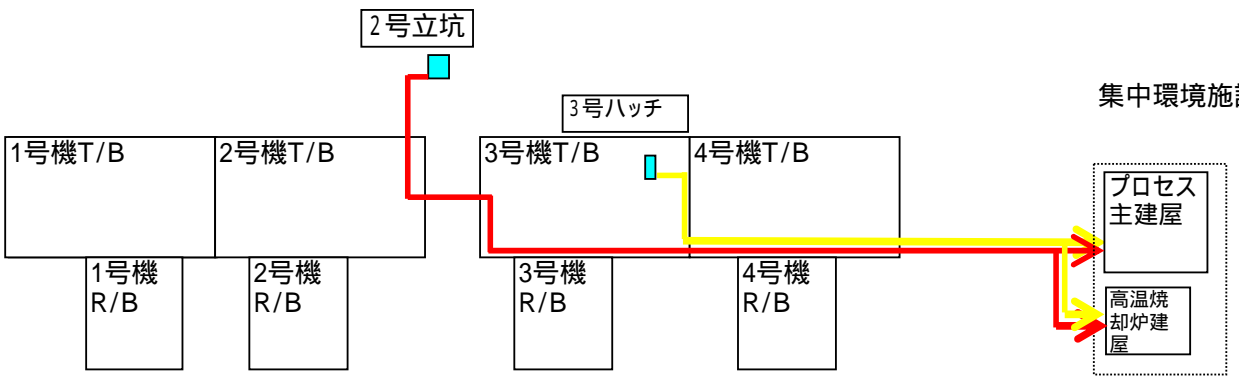
課題		対策	取り組み	参考資料(写真・図面等)
抑制	(3) 滞留水	高レベル	<p><b>【対策37・39・42】 十分な保管場所の確保</b></p> <ul style="list-style-type: none"> <li>・集中廃棄物処理建屋(プロセス主建屋及び高温焼却炉建屋)内に止水確認後、移送</li> </ul> <p>プロセス主建屋: 止水確認等を実施し、2号機立抗からの移送を開始(4/19)</p> <p>高温焼却炉建屋: 止水確認等を実施中</p> <p>・タンクの設置</p> <p>処理水受用 約 11,000 トン( 5/10)</p> <p>(今後の取り組み) 処理水受用 約 28,000 トン( 6月下旬) 地下タンク設置箇所の敷地整備 ( 5/16 ~ )</p>	<p>&lt; 集中廃棄物処理建屋への移送 &gt;</p>

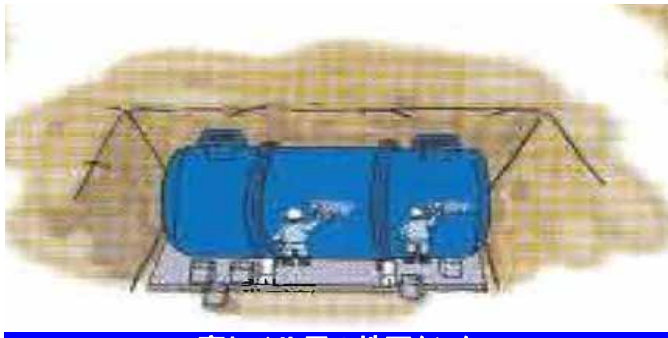
<p style="text-align: center;">高レベル用の地下タンク</p>

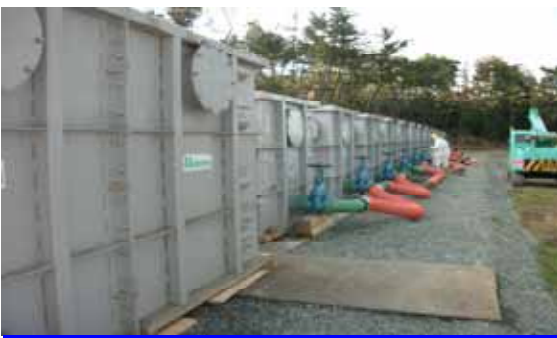
<p style="text-align: center;">処理水受け用のタンク</p>

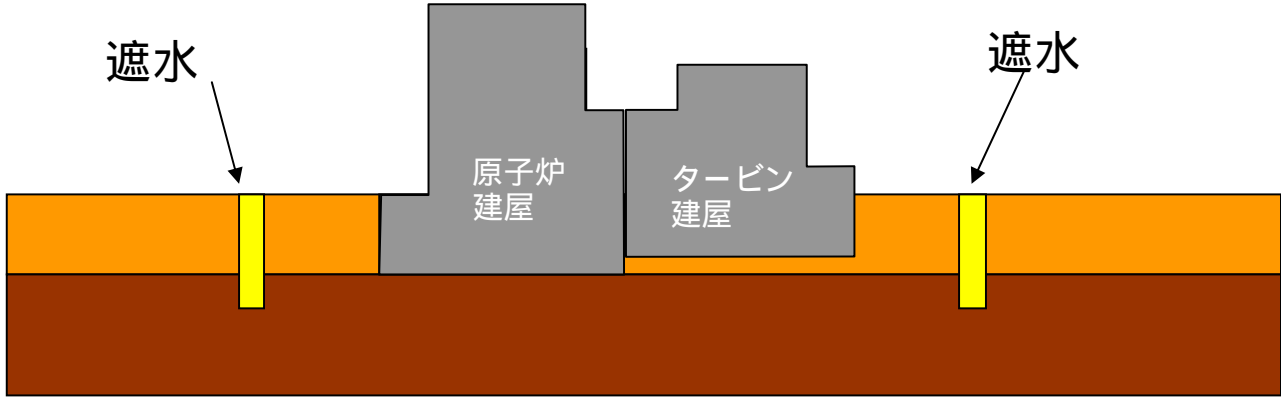
<p style="text-align: center;">地下水遮へいイメージ図</p>
	【対策68】 地下水の遮へい工法の検討	・ 浸透流解析に基づく地下水流動特性について検討中  <今後の取り組み予定> ・ 遮水性、耐震性、耐久性などを評価し、最適に地下水を遮へいする工法を選定	<div style="display: flex; justify-content: space-around;">

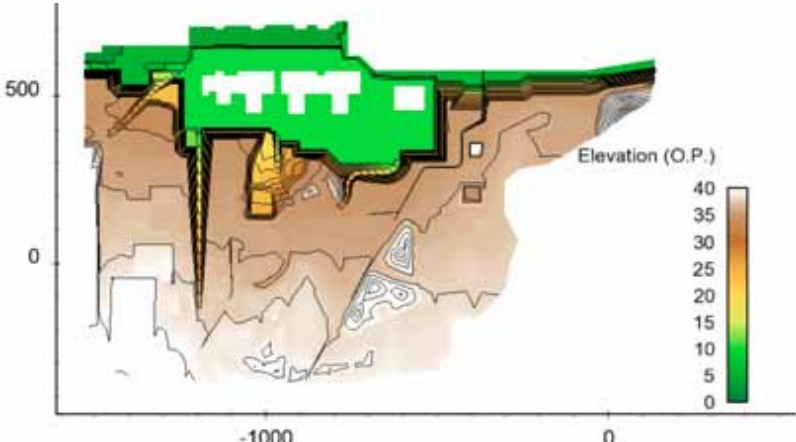
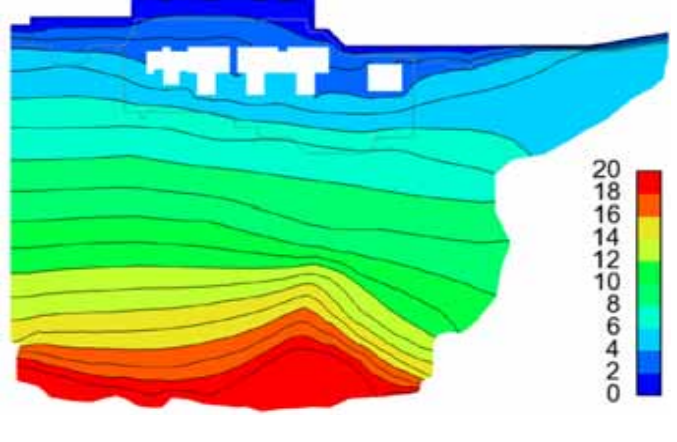
</div> <div style="display: flex; justify-content: space-around; margin-top: 10px;"> <div style="text-align: center;">浸透流解析モデル</div> <div style="text-align: center;">浸透流解析結果の例(地下水位分布図)</div> </div>

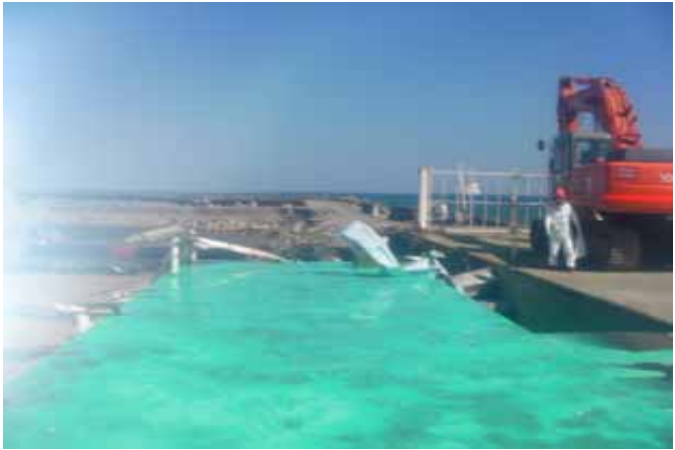
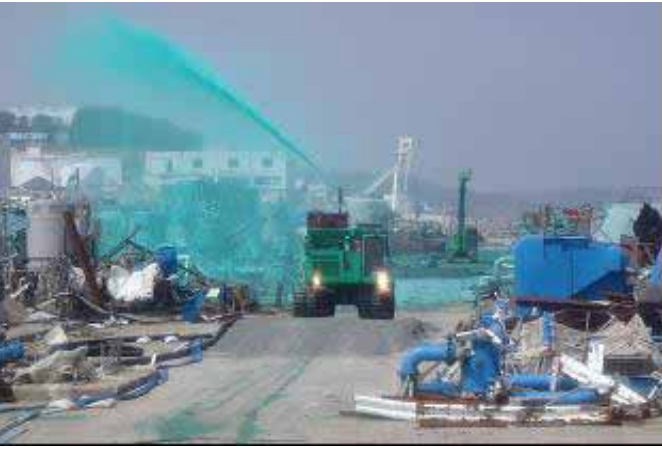
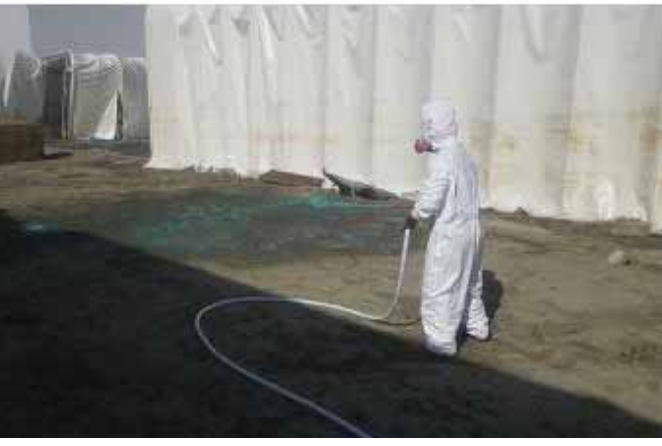
課題	対策	取り組み	参考資料(写真・図面等)	
・抑制  (5) 大気・土壌	【対策5.2】 飛散防止剤の散布	飛散防止剤の散布の継続  ・ 発電所構内での飛散防止剤の試験散布を実施(4/1～4/25) ・ 発電所構内での飛散防止剤の本格散布開始(4/26より)  (5/12までの飛散防止剤散布実績) ・ 発電所構内(平地・法面): 約10.5万m <sup>2</sup> の散布を実施 ・ 1～4号機建屋周り: 約4.9万m <sup>2</sup> の散布を実施  《今後の取り組み予定》 ・ 発電所構内(平地・法面): 6月末までに約42万m <sup>2</sup> を目標 ・ 1～4号機建屋周り: 5月末までに約12万m <sup>2</sup> を目標

発電所構内(平地)への散布	1～4号機建屋周りへの散布

発電所構内(平地)への散布	発電所構内(平地)への散布
