原子力安全に関する I A E A 閣僚会議に対する
日本国政府の報告書
—東京電力福島原子力発電所の事故について—

平成 2 3 年 6 月

原子力災害対策本部

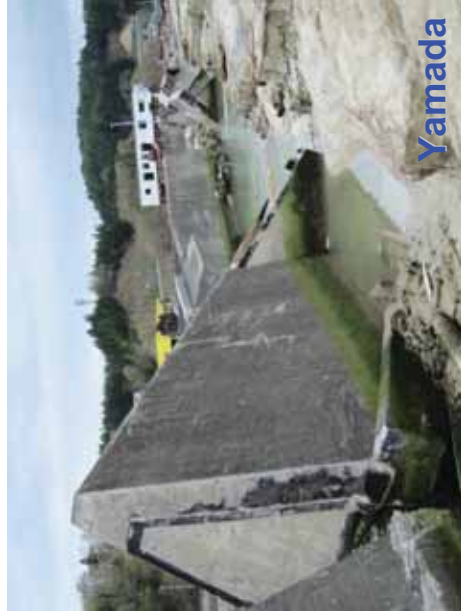
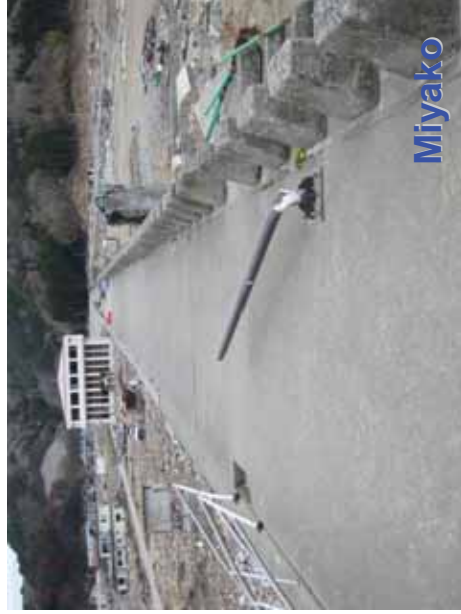
圧によって薙ぎ倒されている。波圧の取り扱いについて、土木学会津波評価部会・津波評価技術(2002年)では、波圧算定式におけるソリトン分裂波の波圧分布特性等に関する高度化の必要性を指摘している。そこで、同部会の津波評価技術(2007年)の算定式は、水槽試験を実施し、得られたデータを用いて改良されている。同式を今回の津波による被害に適用し検証すると共に、一層の評価技術の高度化が重要である。

〔押し波の波圧による施設の薙ぎ倒し〕

図III-1-15 津波による防潮堤及び施設の被害状況

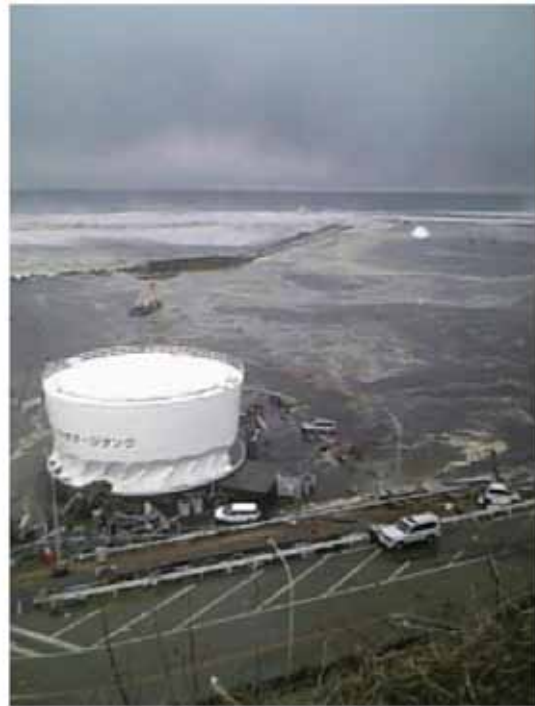
福島第一原子力発電所の補機冷却用海水ポンプ施設(高さ 5.6～6m)は、図 III-2-4 に示すように、津波によって全号機が冠水した。津波の波力によって損傷したかは確認中である。また、原子炉建屋やタービン建屋の地下階(高さ 0m～5.8m)に設置されている非常用ディーゼル発電機及び配電盤が、6 号機を除き冠水し、非常用電源の供給が失われた。6 号機については、3

【福島第1原発 津波来襲状況 2011年3月11日 固体廃棄物貯蔵庫東側のり面(5号機の近傍)から東側を撮影】=東京電力提供

【福島第1原発への津波来襲状況 2011年3月11日 廃棄物処理棟4階から北側を撮影】午後3時43分ごろ(2)=東京電力提供

図III-2-4(b) 福島第一原子力発電所の津波による被害状況(2)

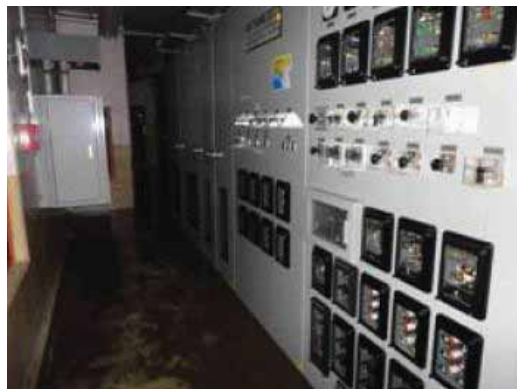
図III-2-11(b) 福島第二原子力発電所の津波による被害状況(2)
